COLLEGAMENTO AUTOSTRADALE

DALMINE-COMO-VARESE-VALICO DEL GAGGIOLO E OPERE AD ESSO CONNESSE

Monitoraggio Ambientale CORSO D'OPERA Componente AMBIENTE IDRICO SUPERFICIALE

Relazione annuale CO 2014

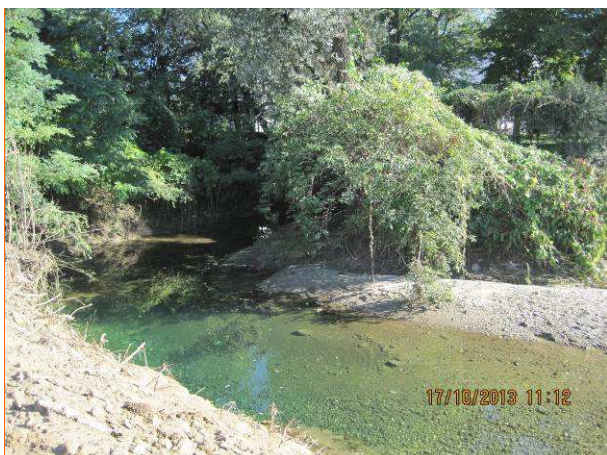
Foto 1: FIM-SE-03 - Visuale del nuovo punto di prelievo

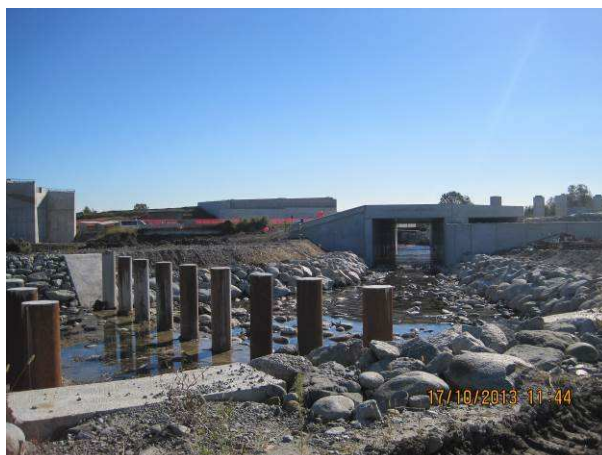
Foto 2: FIM-SE-03 - vista verso valle: attività relative alla risistemazione idraulica del fiume Seveso

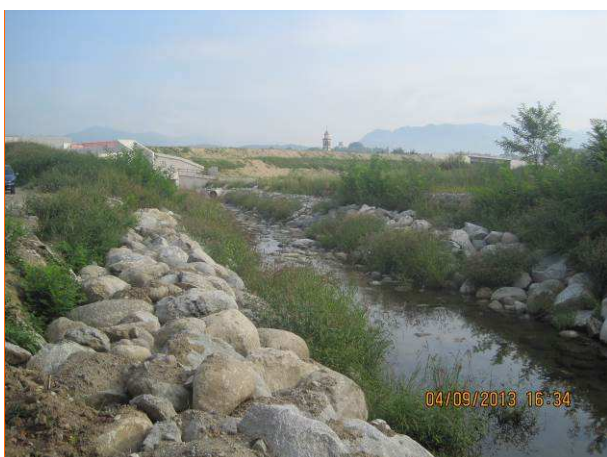
Foto 1: FIV-SE-03 - vista verso monte: risistemazione idraulica fiume Seveso

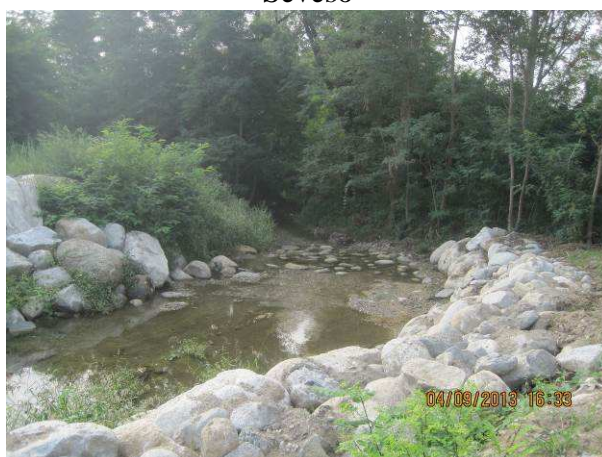
- FIV-SE-03: a partire dal rilievo di Settembre 2013 il corso del Fiume risulta deviato in corrispondenza della sezione di valle; la sezione di rilievo è stata rilocalizzata al termine delle scogliere in massi di nuova realizzazione.
- FIM-SE-03: a partire dal rilievo di Ottobre 2013 il corso del Fiume risulta deviato in corrispondenza dell'ingresso al cantiere (incanalamento al di sotto del terrapieno); la sezione di rilievo è stata rilocalizzata poche decine di metri a monte delle briglie a pettine di nuova costruzione.

Foto 2: FIV-SE-03 - alveo modificato vista in direzione del punto di prelievo

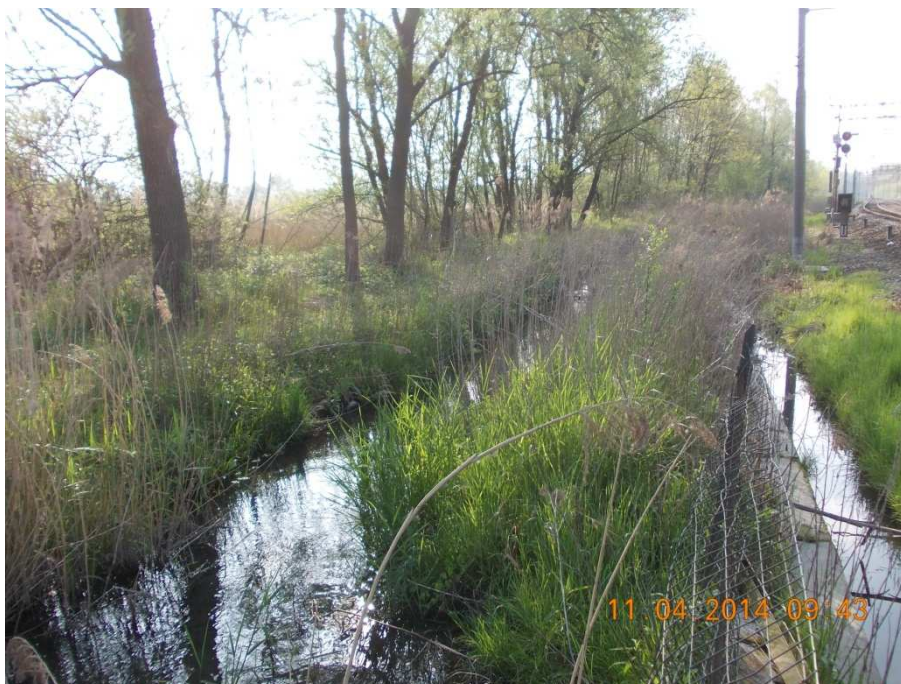
Fig. 2.2/A – Visuale Roggia Desio in data 11/04/2014

Dal sopralluogo eseguito in data 11/04/2014 non sono state rilevate criticità. E' stata riscontrata presenza di acqua e non si riscontrano anomalie per ciò che riguarda il regime idrico. Nessuna anomalia olfattiva.

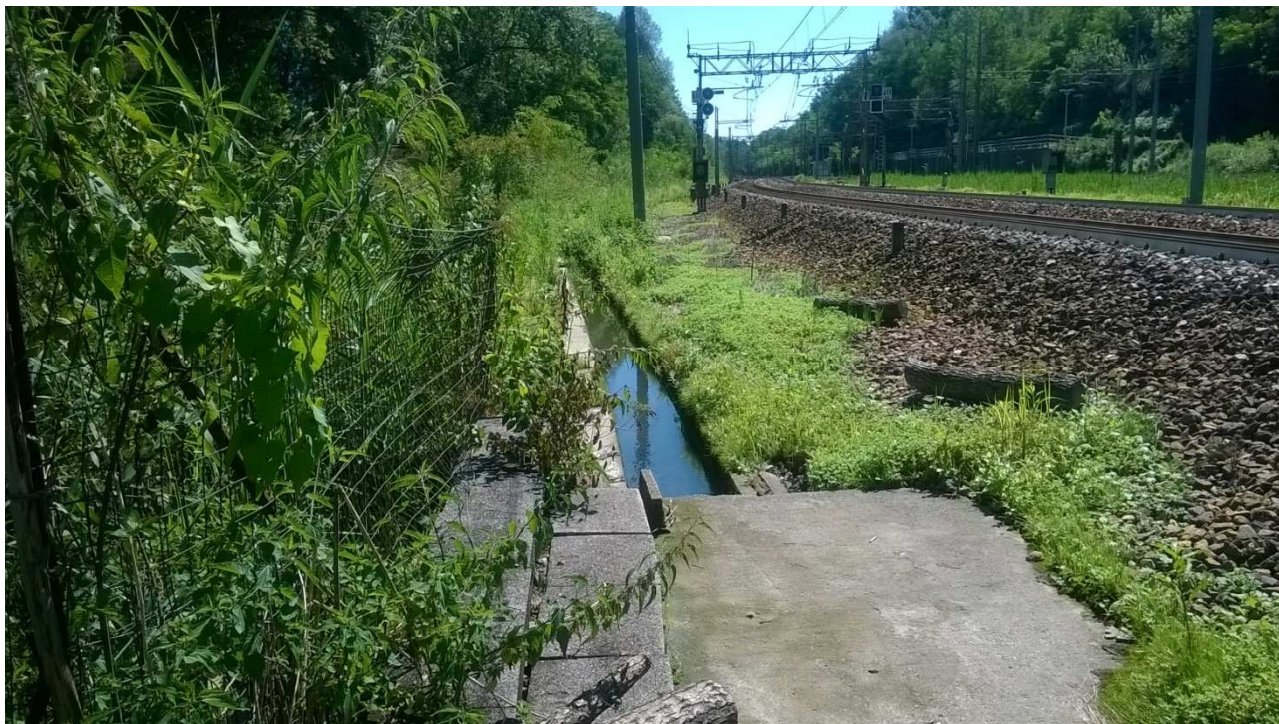
Fig. 2.2/A – Visuale Roggia Desio in data 27/08/2014

In data 27/08/2014 si rileva una situazione analoga ai rilievi precedenti. La presenza di intense piogge nel corso dei mesi precedenti ha portato alla presenza di abbondante acqua nonché alla saturazione dei prati antistanti.
