## COLLEGAMENTO AUTOSTRADALE

### DALMINE-COMO-VARESE-VALICO DEL GAGGIOLO E OPERE AD ESSO CONNESSE

### Componente VIBRAZIONI

### Relazione annuale CO 2011

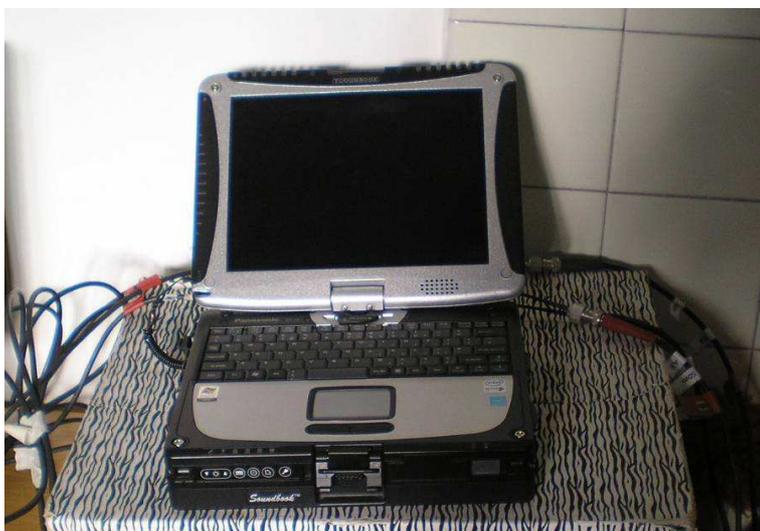
**Figura 3.3: Analizzatore Sinus mod. Soundbook S/N 6255**

La strumentazione per la misura delle vibrazioni è costituita essenzialmente da un trasduttore in grado di trasformare la vibrazione in un segnale elettrico, da una apparecchiatura per il condizionamento dei segnali e da un sistema per la registrazione delle grandezze misurate.

Di seguito è riportata un'immagine dello strumento utilizzato in tutte le campagne di misura.
