## COLLEGAMENTO AUTOSTRADALE

### DALMINE-COMO-VARESE-VALICO DEL GAGGIOLO E OPERE AD ESSO CONNESSE

### Componente VIBRAZIONI

### Relazione annuale CO 2012

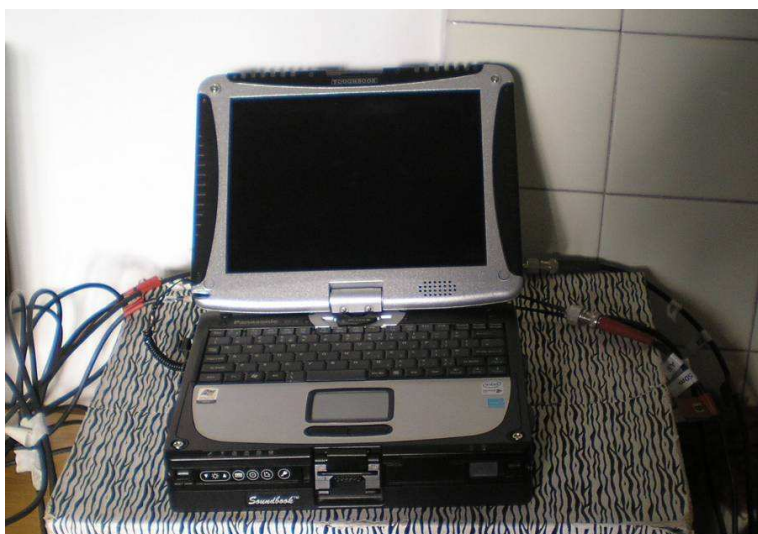
Di seguito è riportata un'immagine dello strumento utilizzato in tutte le campagne di misura.

**Figura 3.3: Analizzatore Sinus mod. Soundbook S/N 6255**
