# DALMINE-COMO-VARESE-VALICO DEL GAGGIOLO E OPERE AD ESSO CONNESSE

## TRATTA V1

### MONITORAGGIO AMBIENTALE - FASE ANTE OPERAM

### RELAZIONE SPECIALISTICA - COMPONENTE AMBIENTE IDRICO SOTTERRANEO

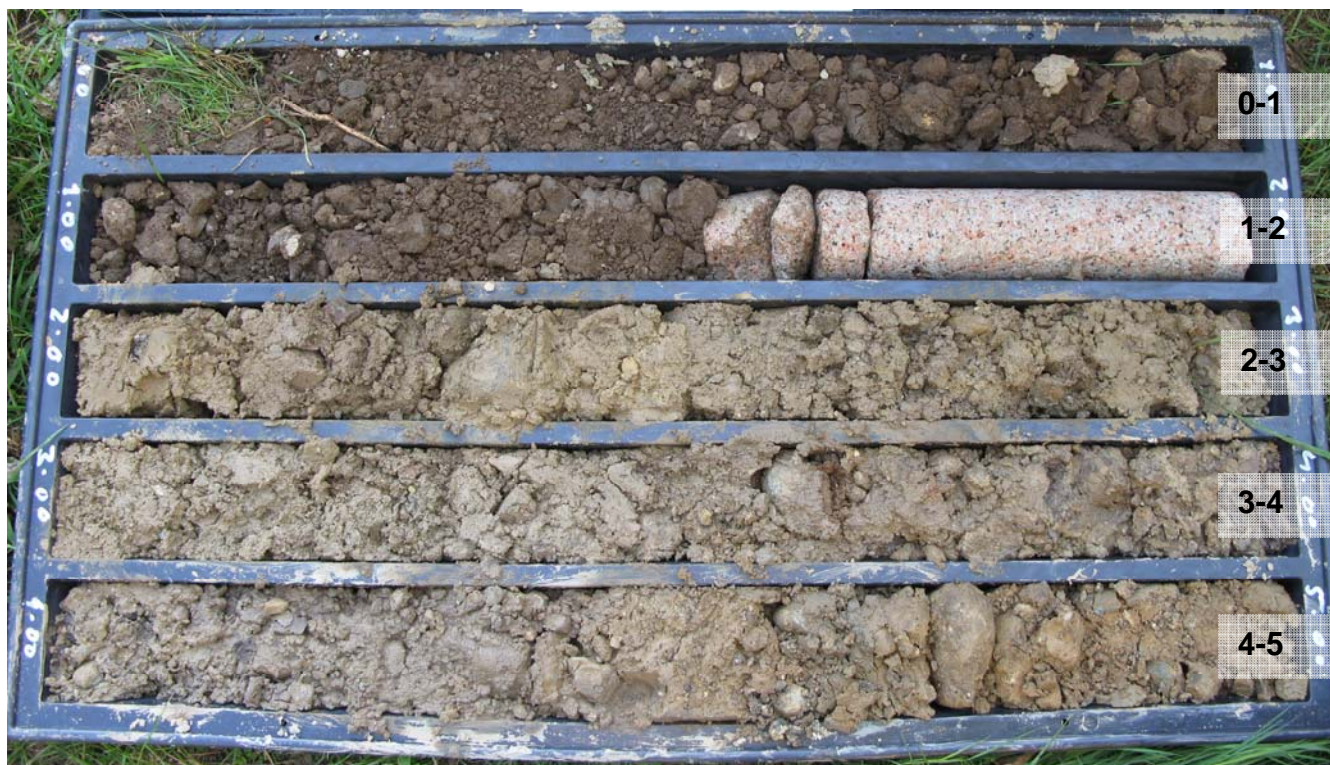
FOTO 1

Cassetta 1: carotaggio da 0 m a -5 m dal p.c.

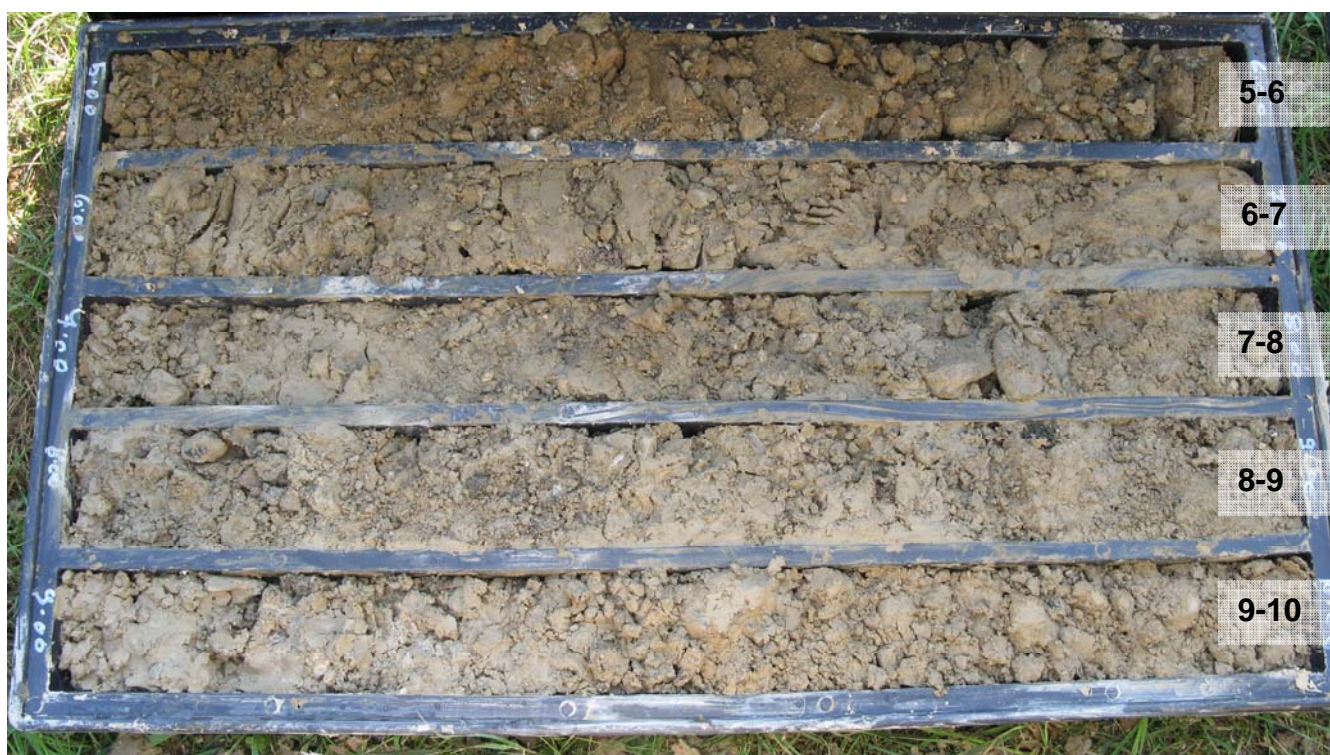
FOTO 2

Cassetta 2: carotaggio a -5 m a -10 m dal p.c.

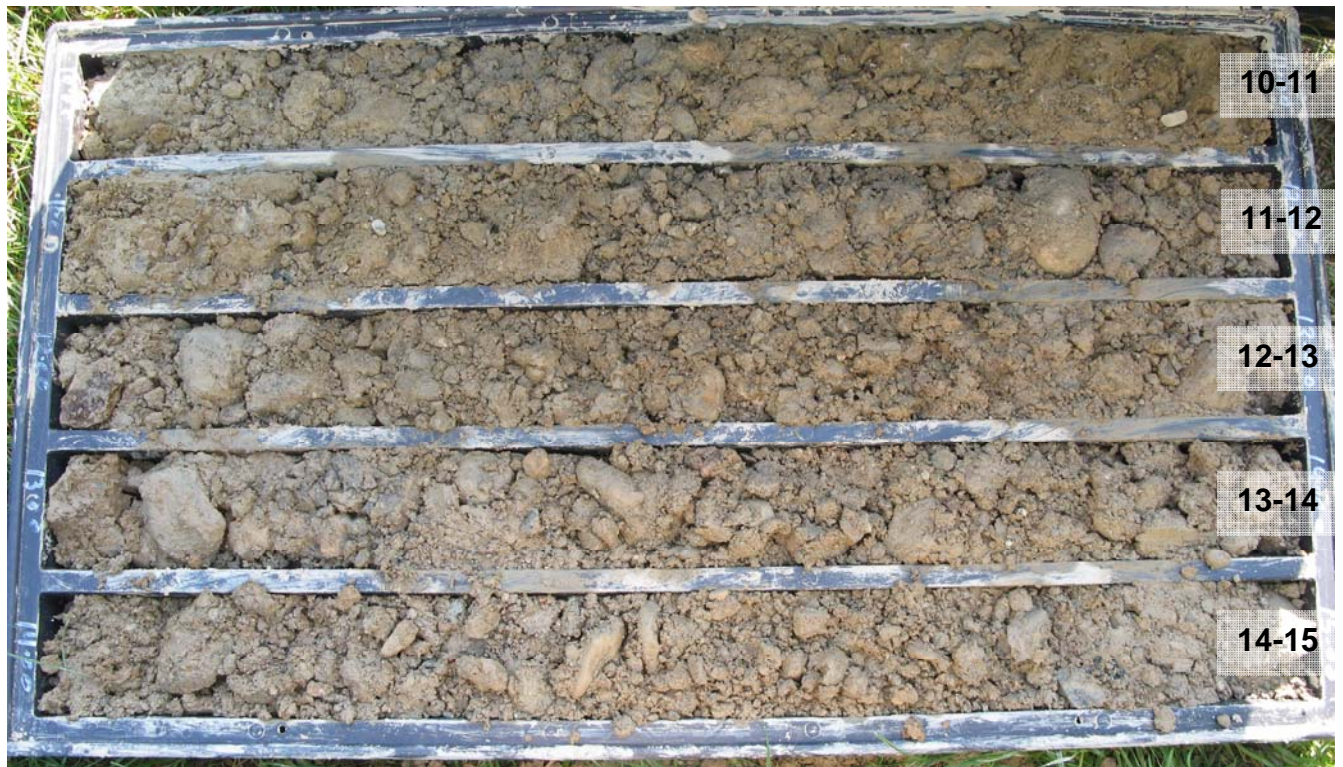
FOTO 3

Cassetta 3: carotaggio da -10 m a -15 m dal p.c.

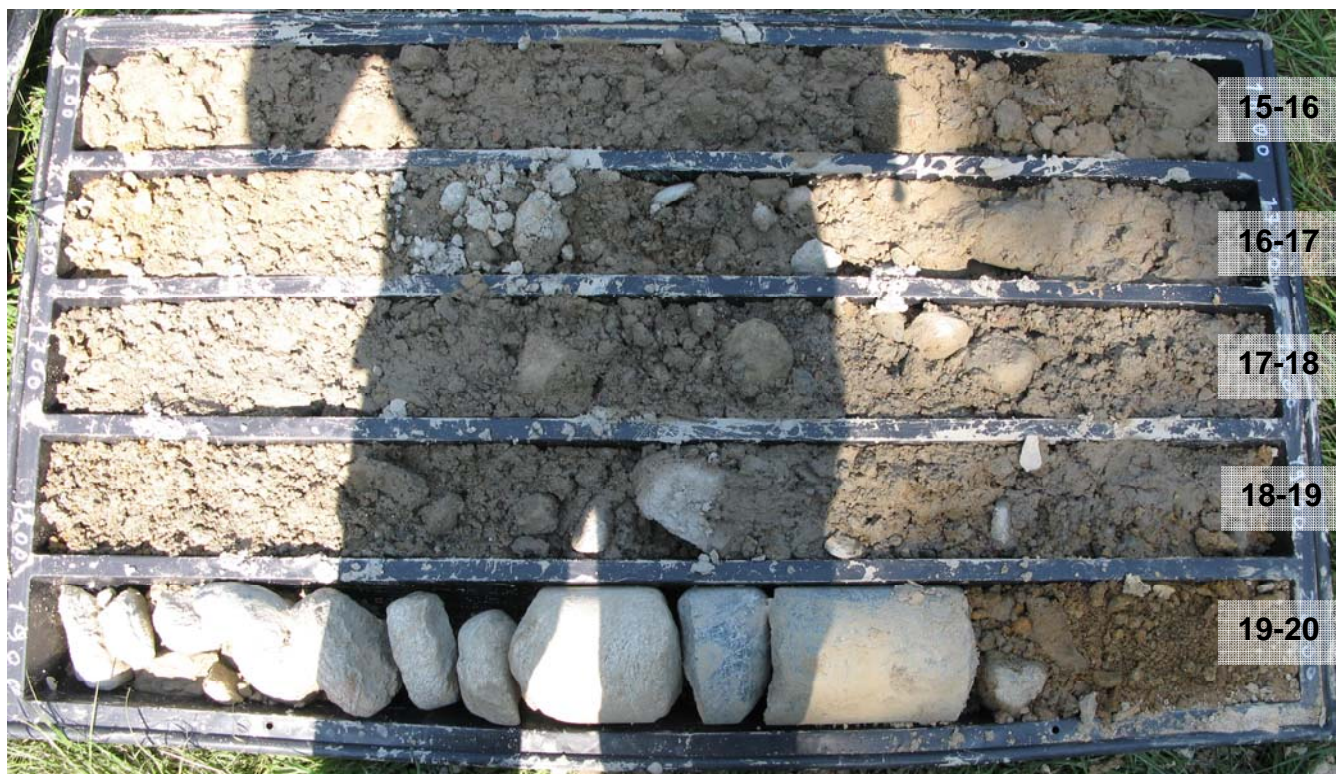
FOTO 4

Cassetta 4: carotaggio a -15 m a -20 m dal p.c.

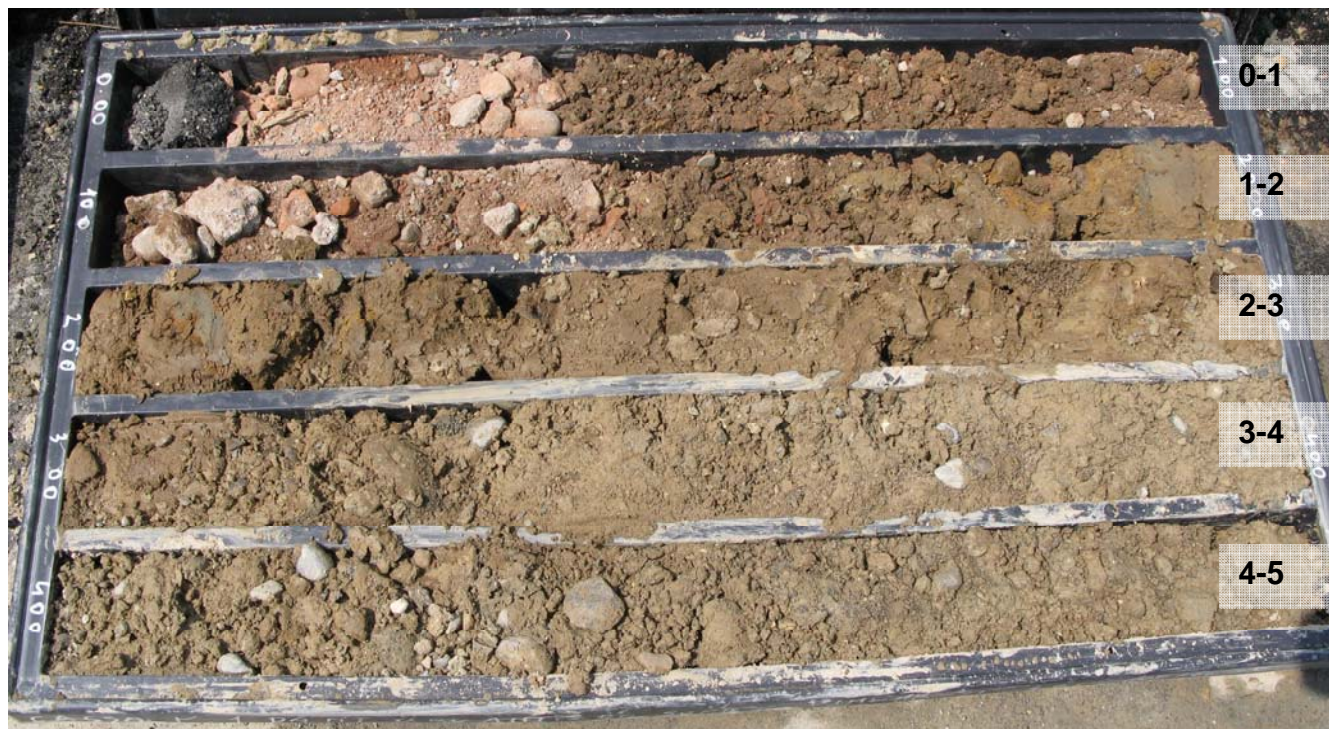
FOTO 1

Cassetta 1: carotaggio da 0 m a -5 m dal p.c.

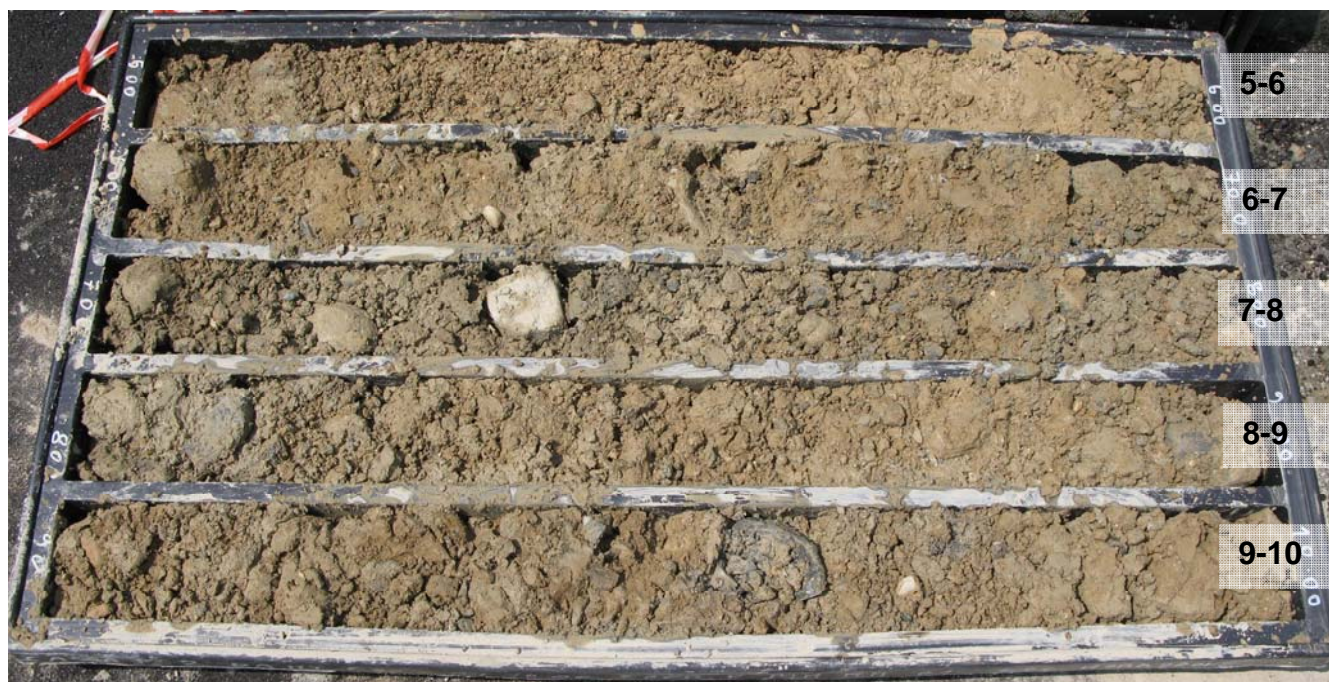
FOTO 2

Cassetta 2: carotaggio a -5 m a -10 m dal p.c.

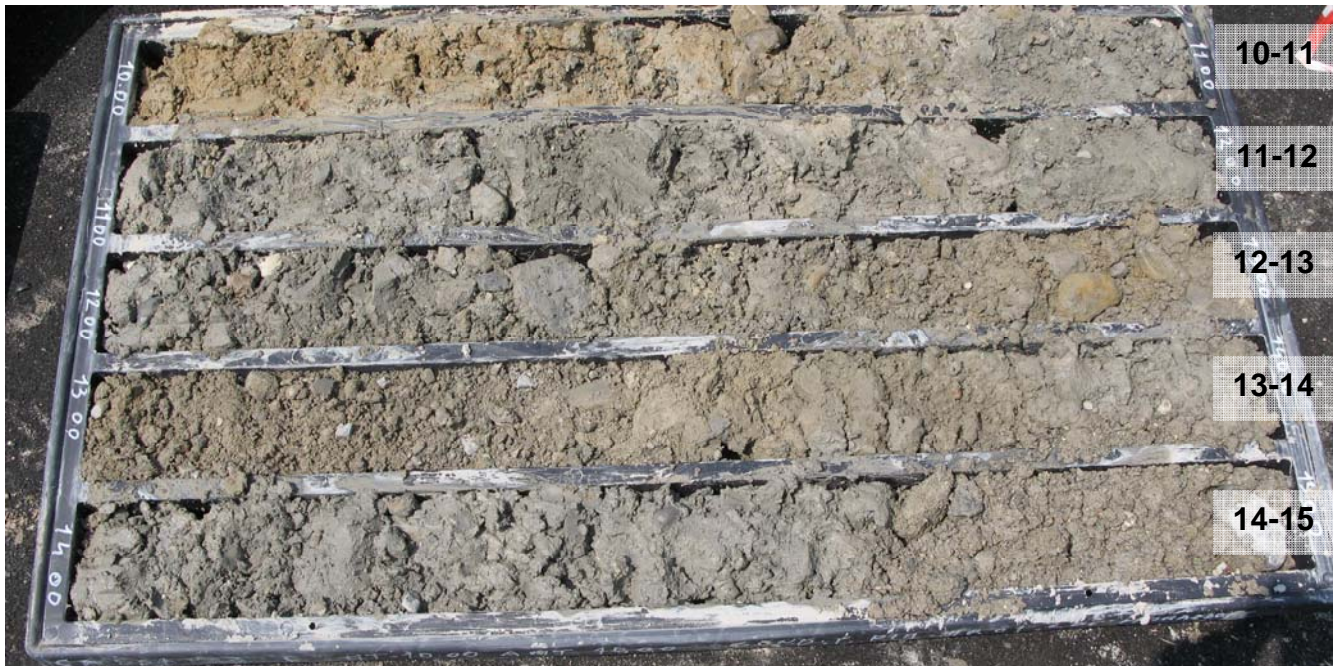
FOTO 3

Cassetta 3: carotaggio da -10 m a -15 m dal p.c.

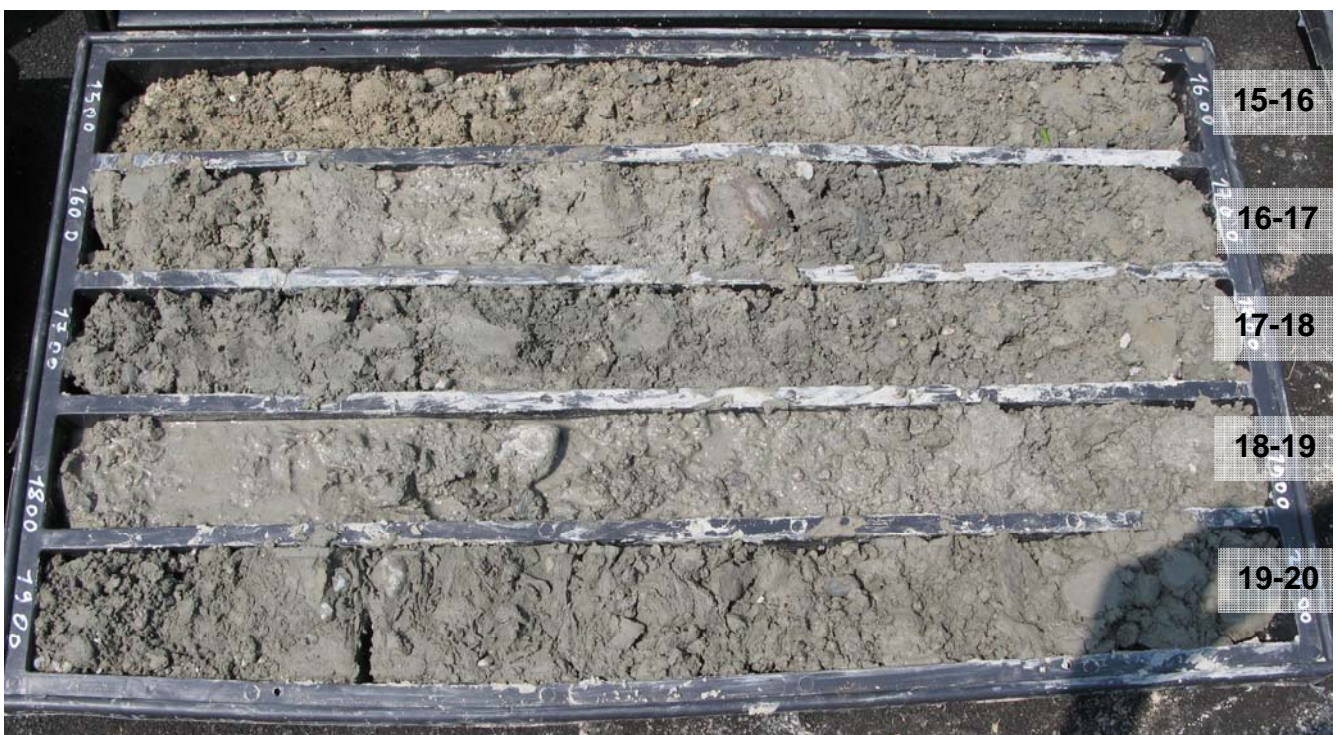
FOTO 4

Cassetta 4: carotaggio a -15 m a -20 m dal p.c.

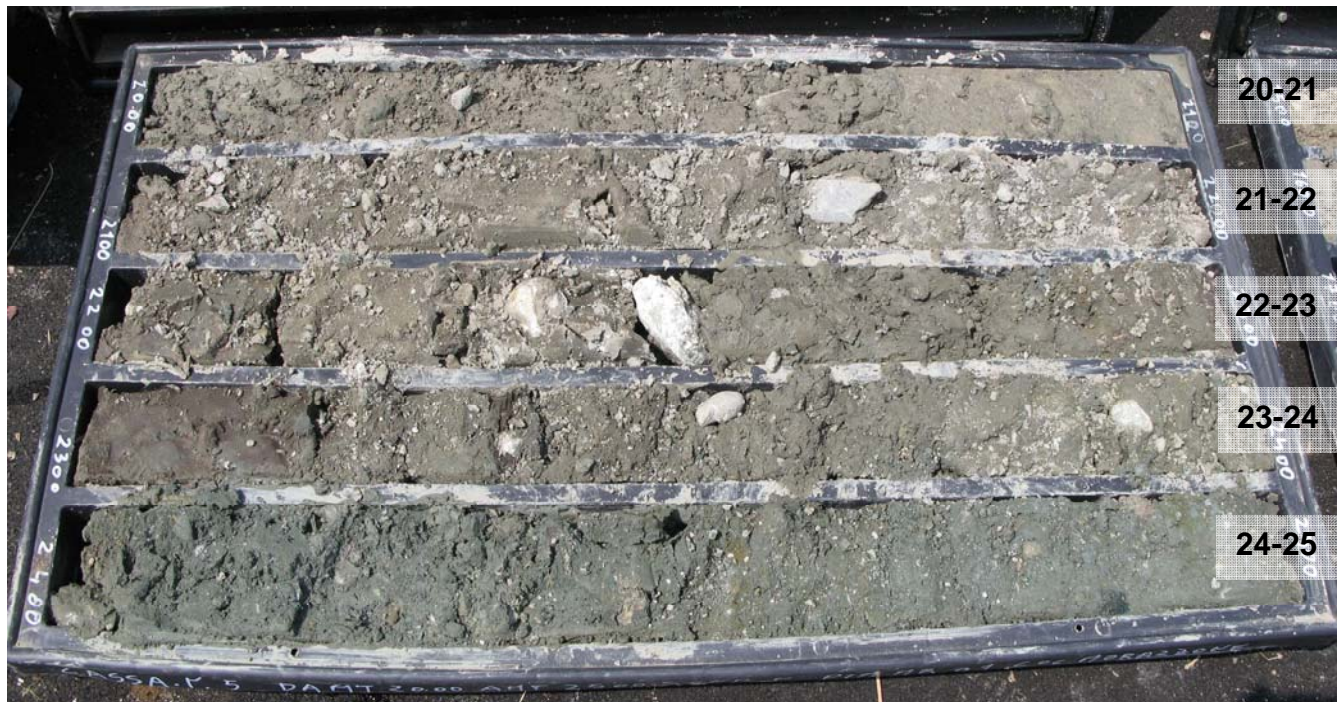
FOTO 5

Cassetta 5: carotaggio da -20 m a -25 m dal p.c.

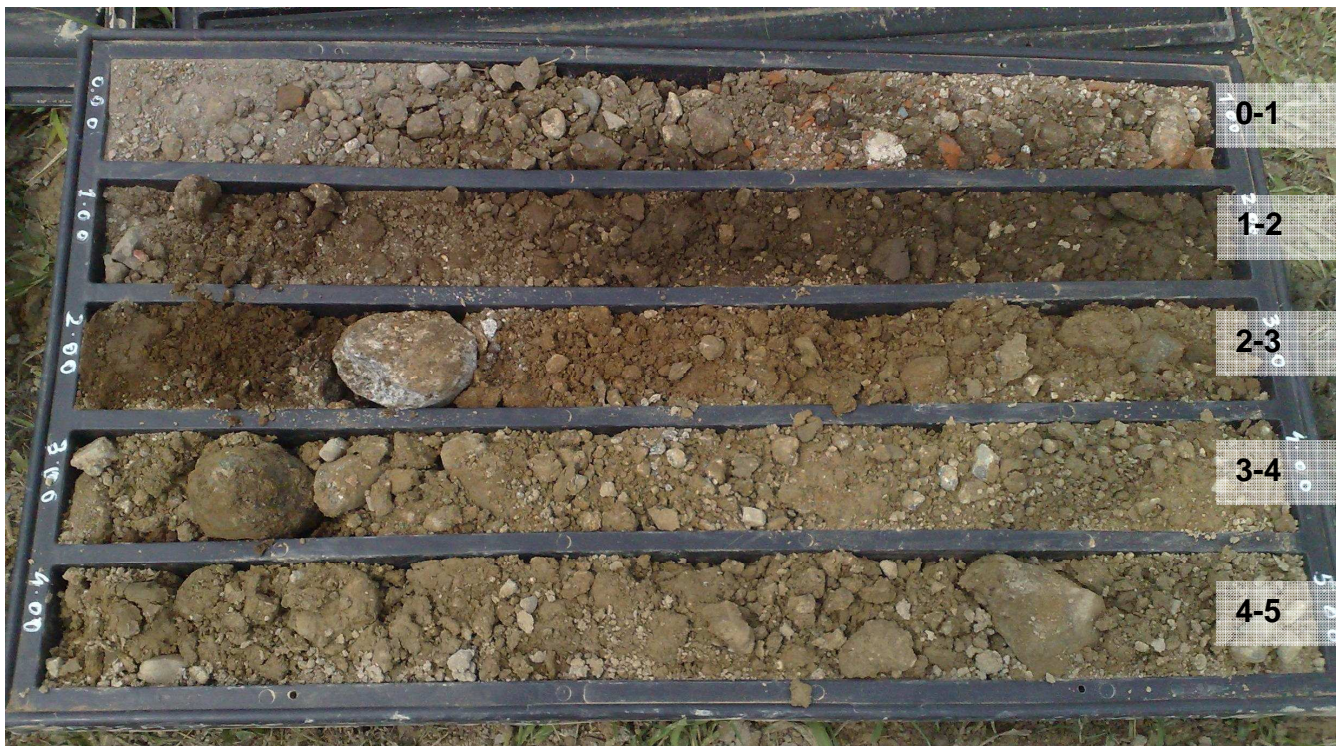
FOTO 1

Cassetta 1: carotaggio da 0 m a -5 m dal p.c.

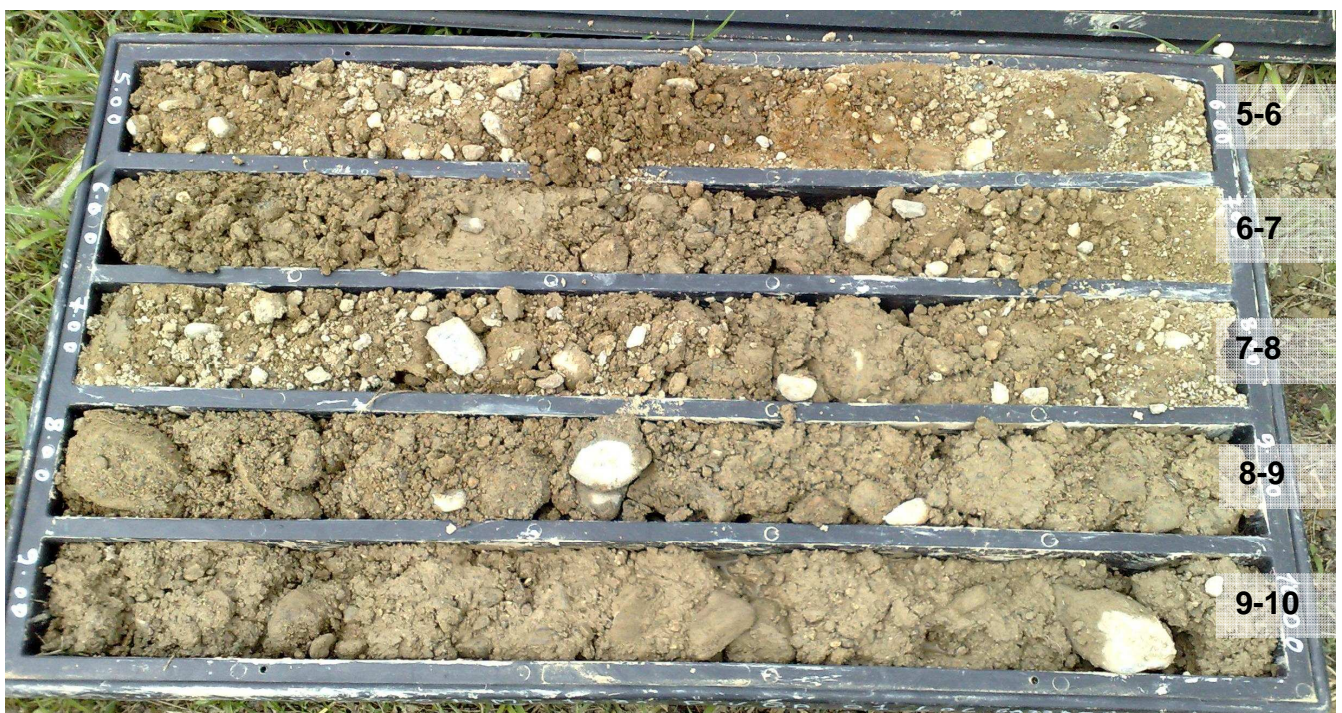
FOTO 2

Cassetta 2: carotaggio a -5 m a -10 m dal p.c.

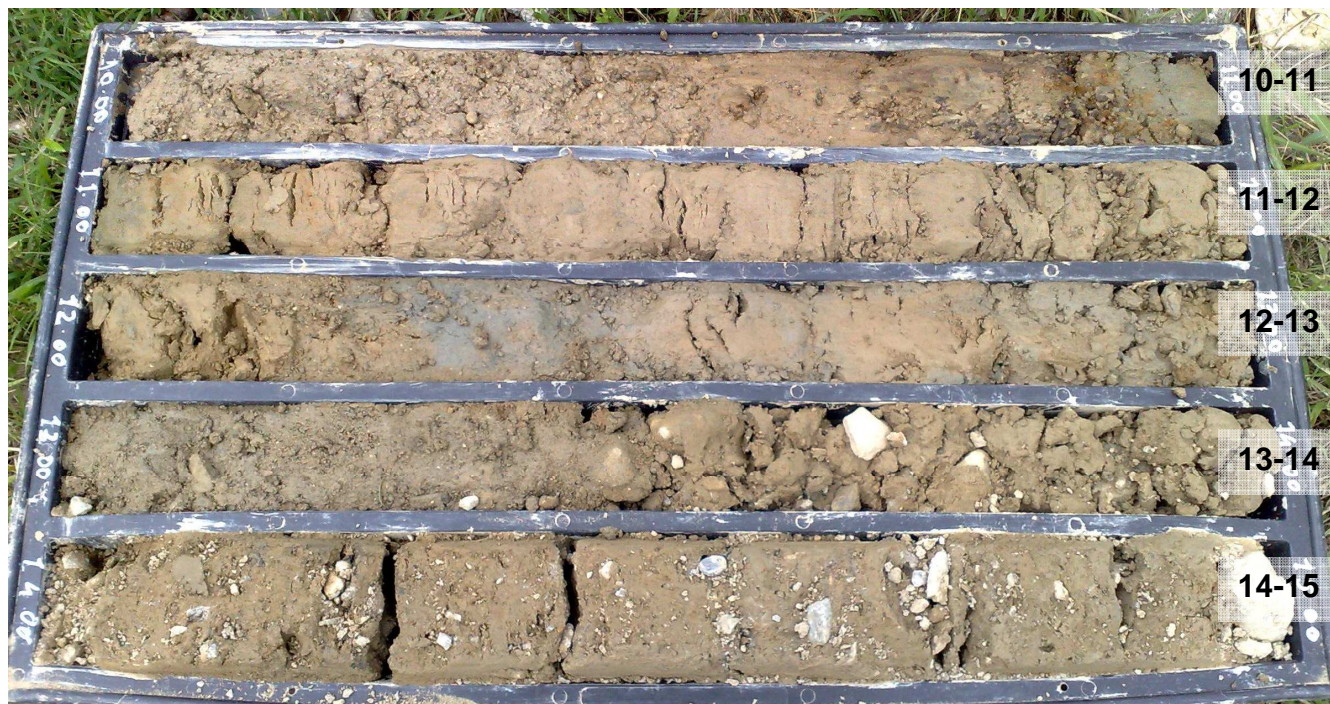
FOTO 3

Cassetta 3: carotaggio da -10 m a -15 m dal p.c.

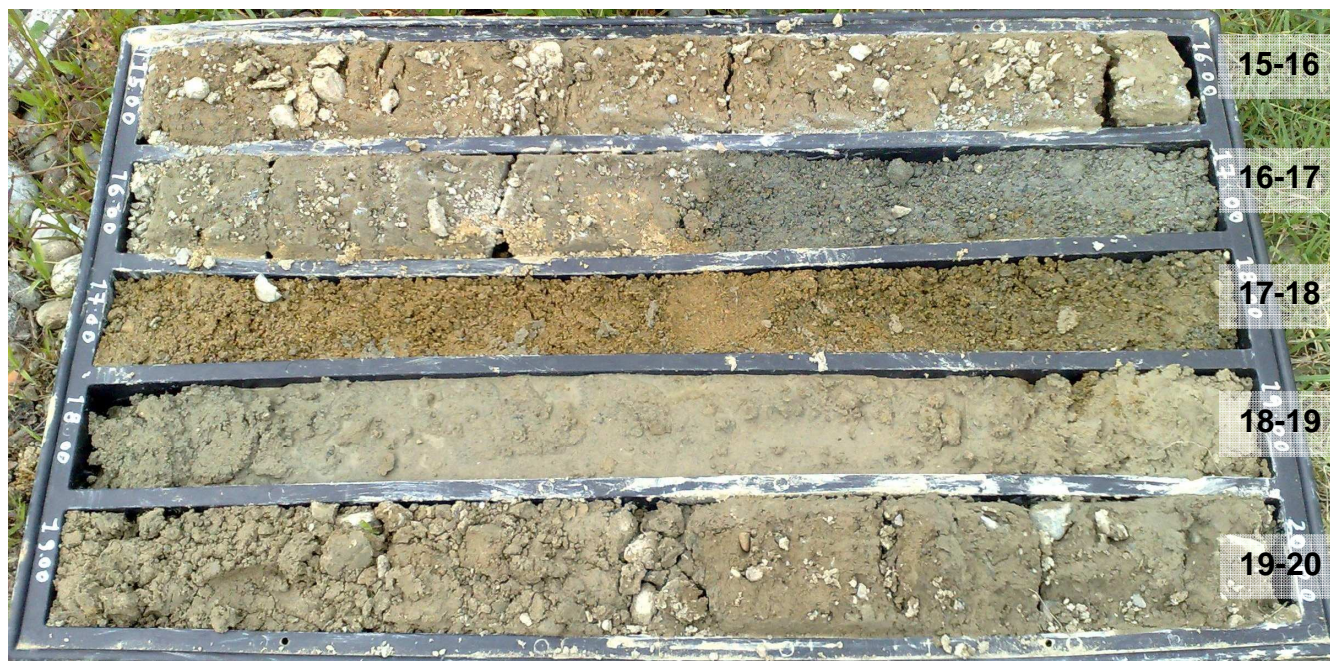
FOTO 4

Cassetta 4: carotaggio a -15 m a -20 m dal p.c.

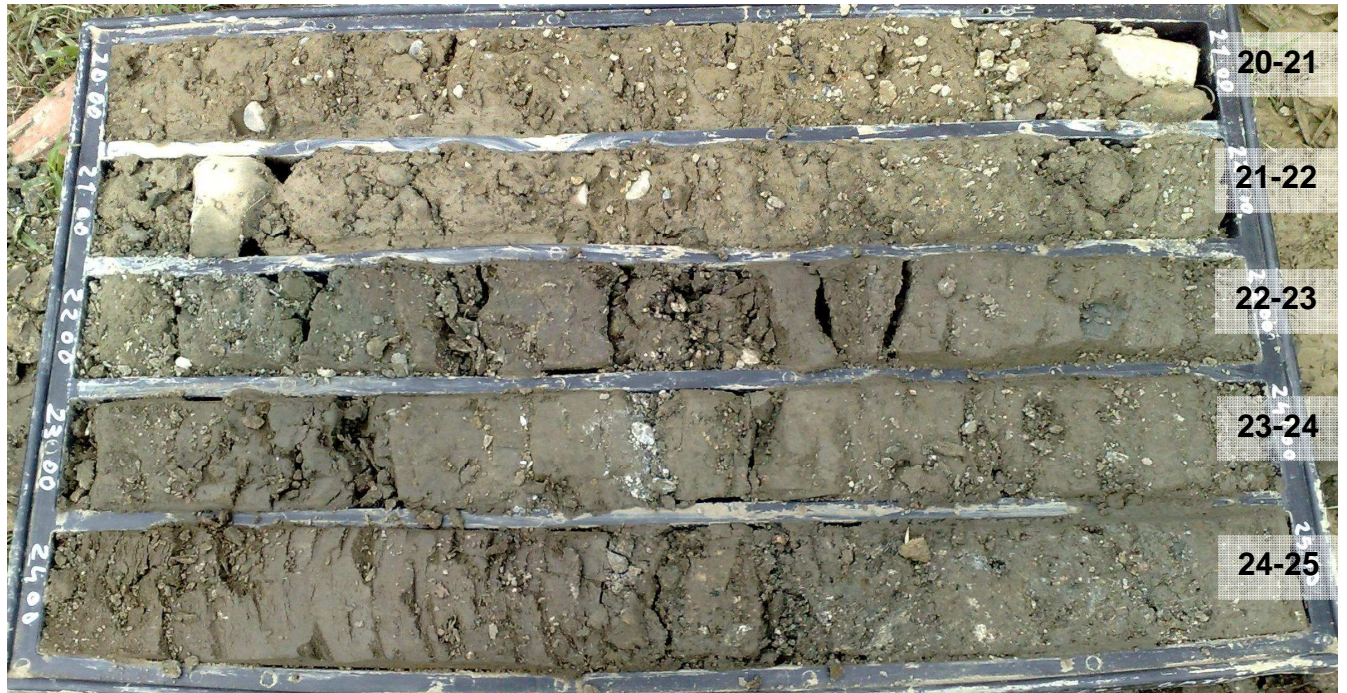
FOTO 5

Cassetta 5: carotaggio da -20 m a -25 m dal p.c.

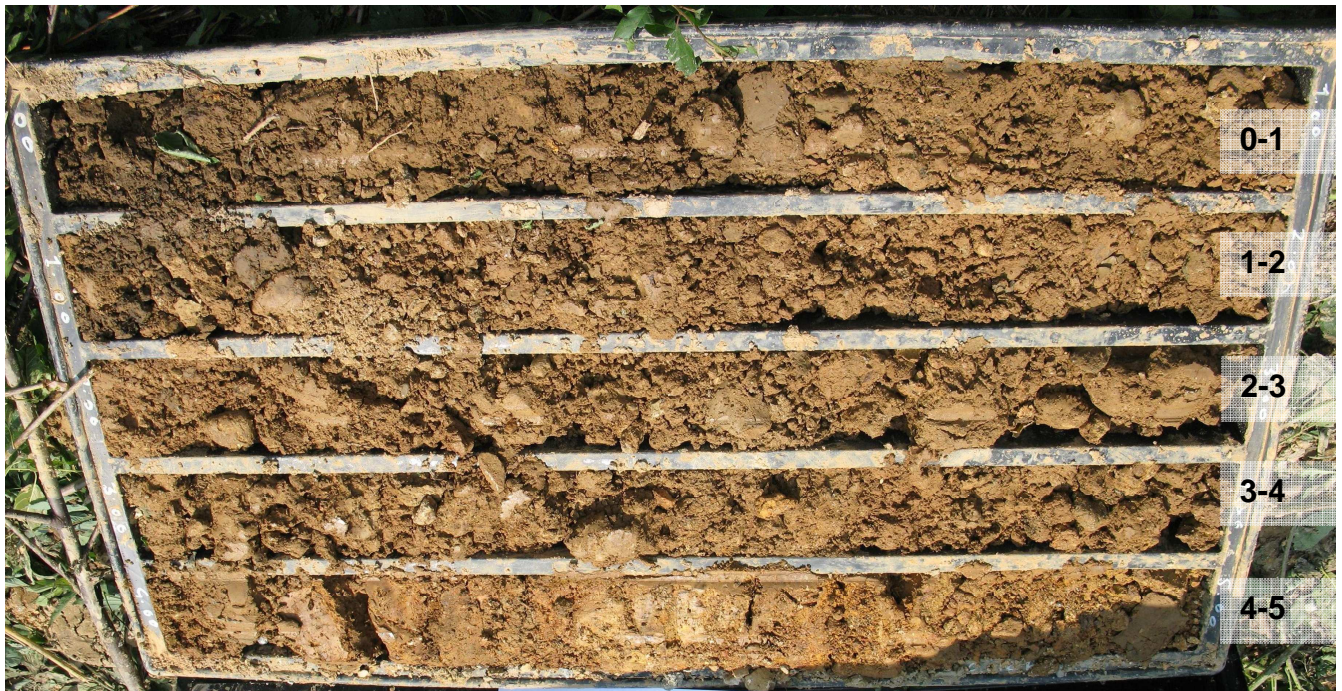
FOTO 1

Cassetta 1: carotaggio da 0 m a -5 m dal p.c.

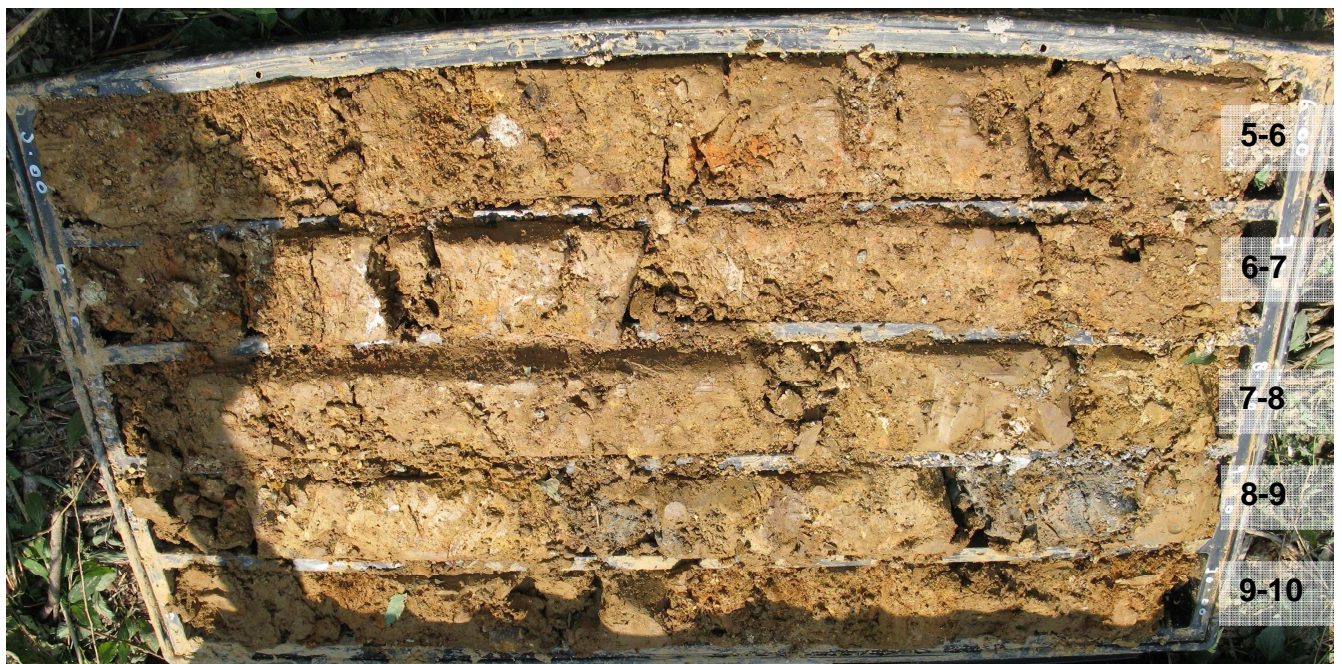
FOTO 2

Cassetta 2: carotaggio a -5 m a -10 m dal p.c.

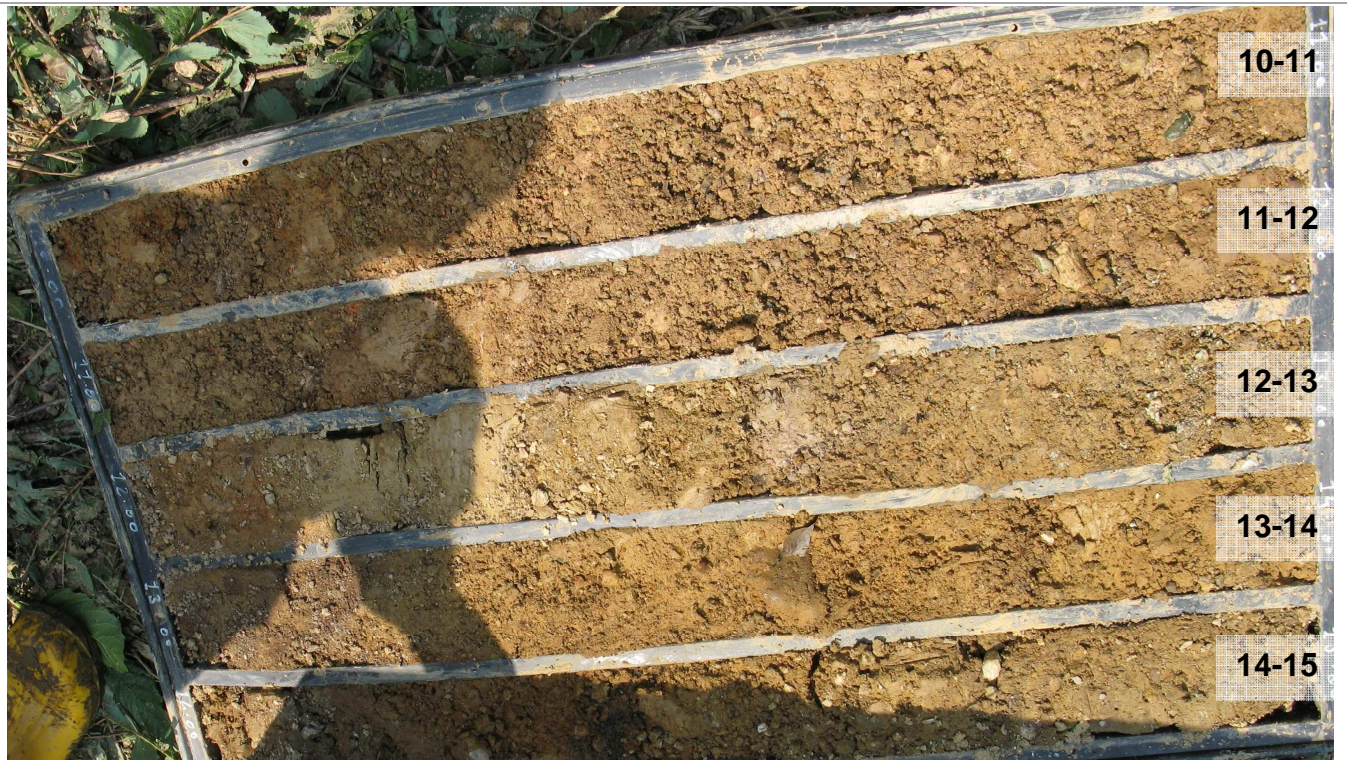
FOTO 3

Cassetta 3: carotaggio da -10 m a -15 m dal p.c.

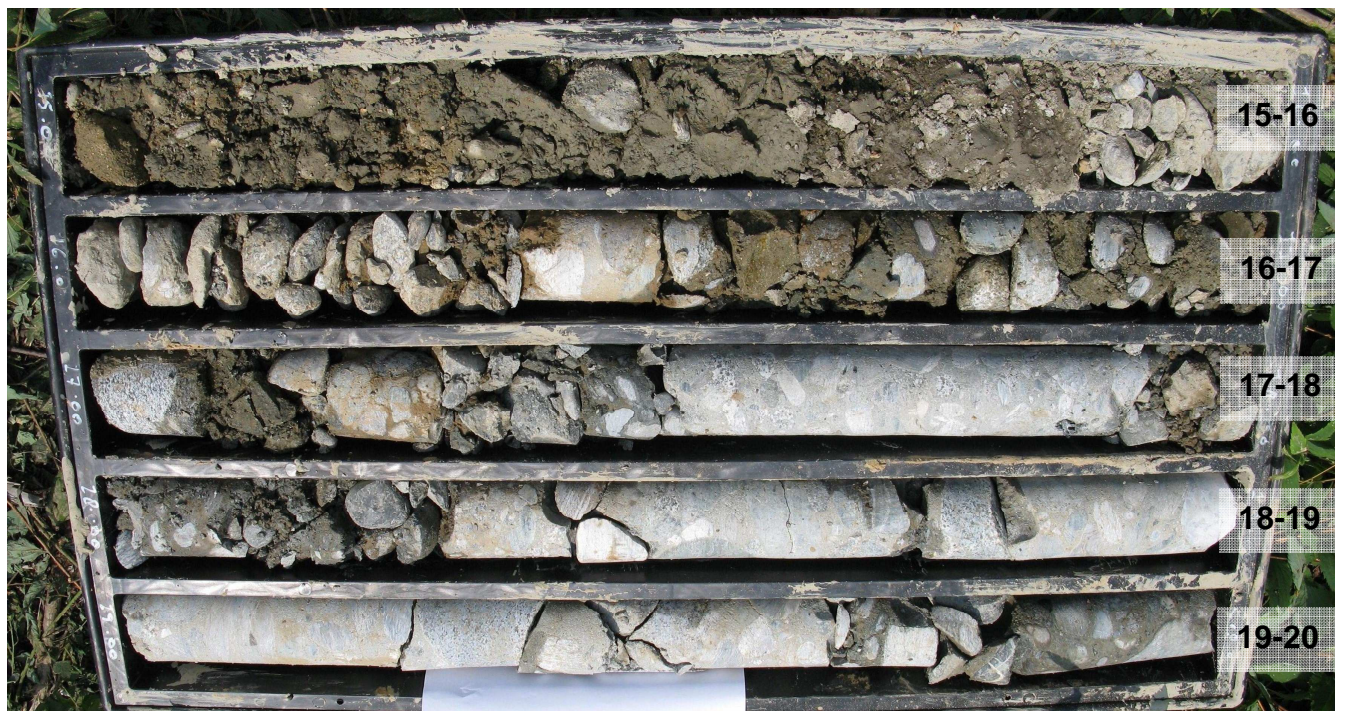
FOTO 4

Cassetta 4: carotaggio a -15 m a -20 m dal p.c.

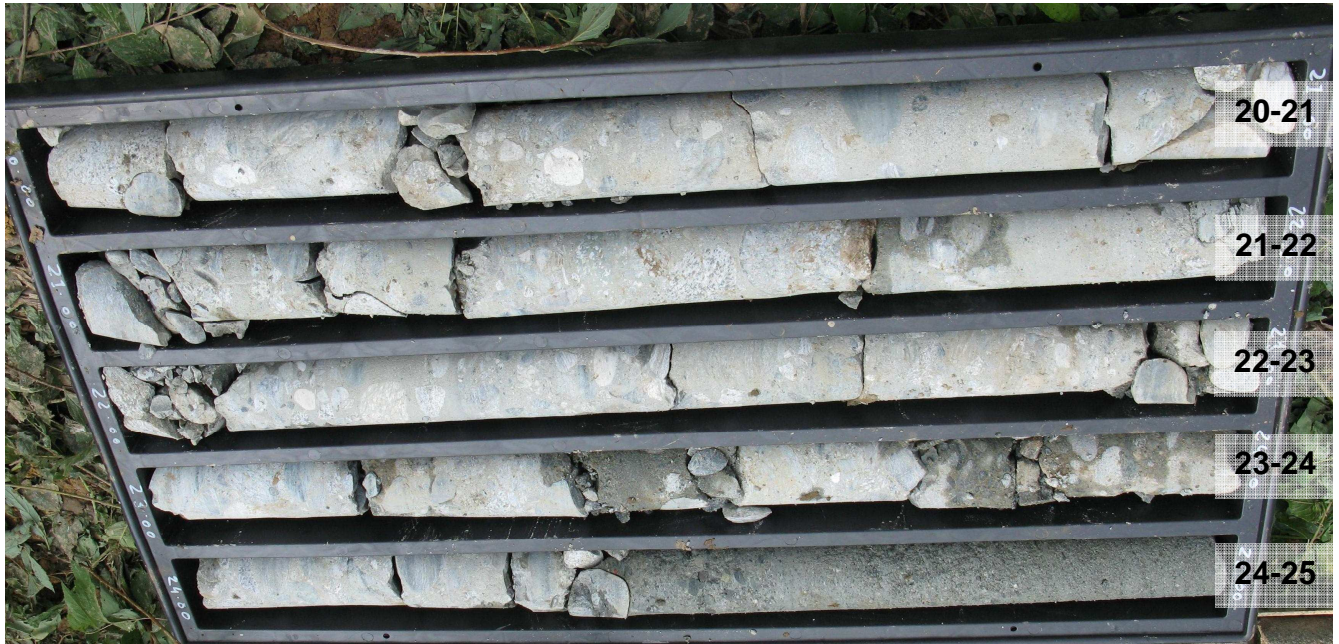
FOTO 5

Cassetta 5: carotaggio da -20 m a -25 m dal p.c.

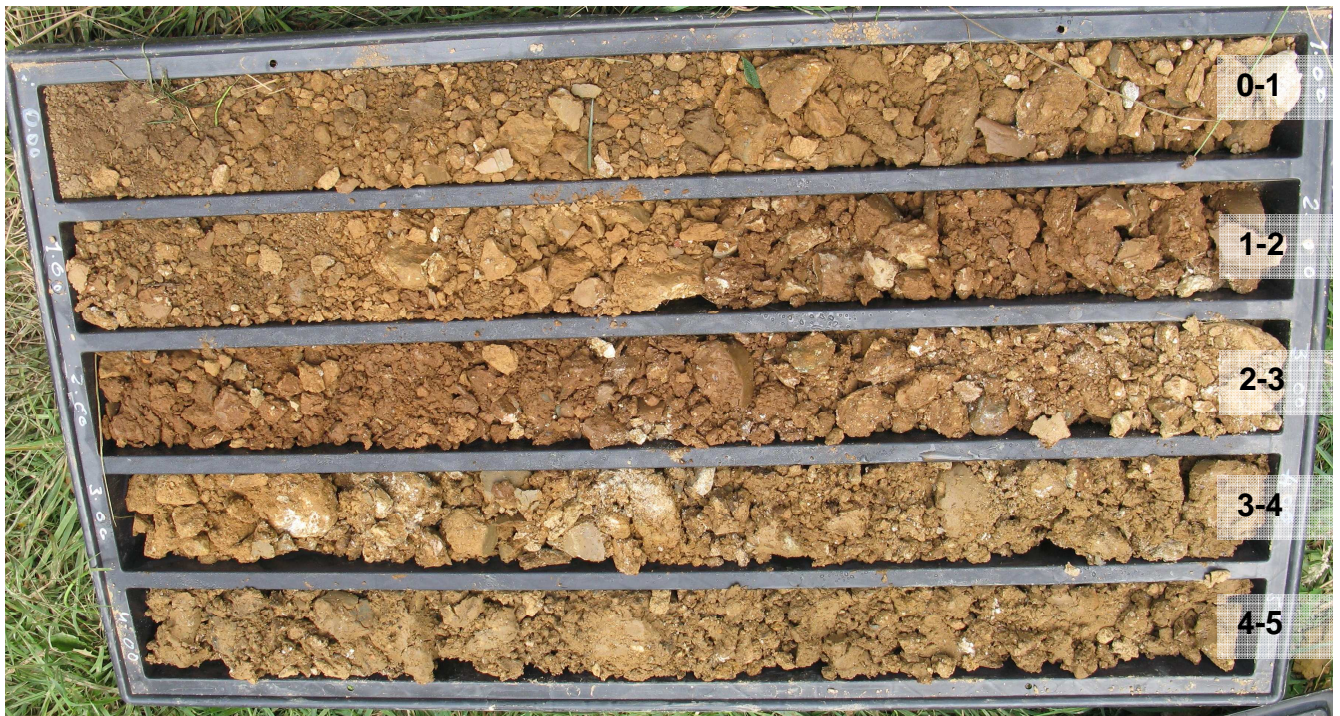
FOTO 1

Cassetta 1: carotaggio da 0 m a -5 m dal p.c.

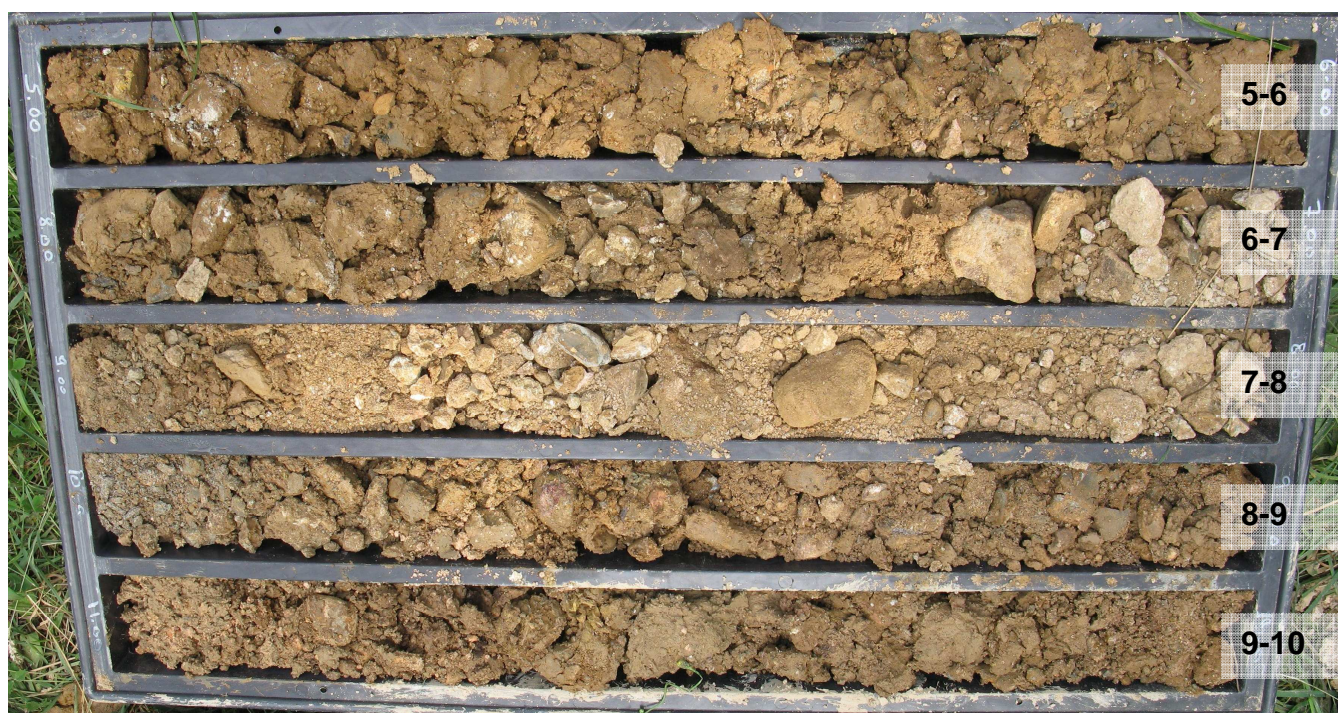
FOTO 2

Cassetta 2: carotaggio a -5 m a -10 m dal p.c.

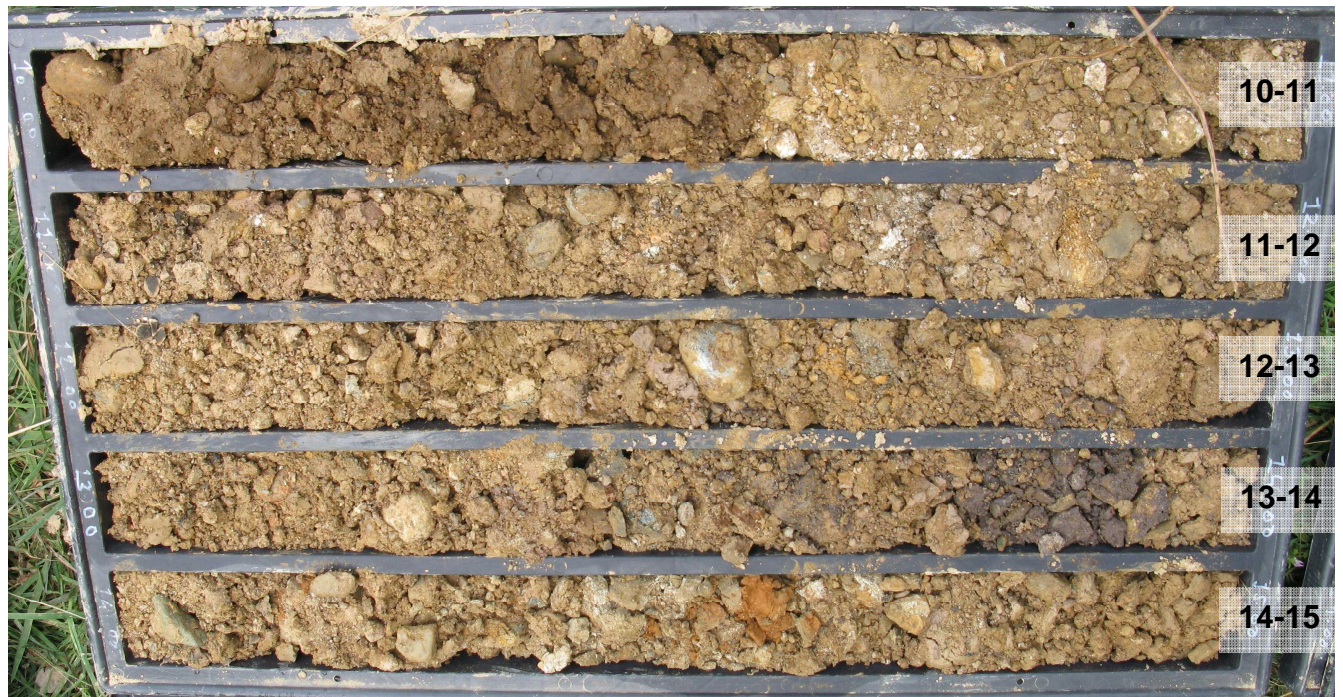
FOTO 3

Cassetta 3: carotaggio da -10 m a -15 m dal p.c.

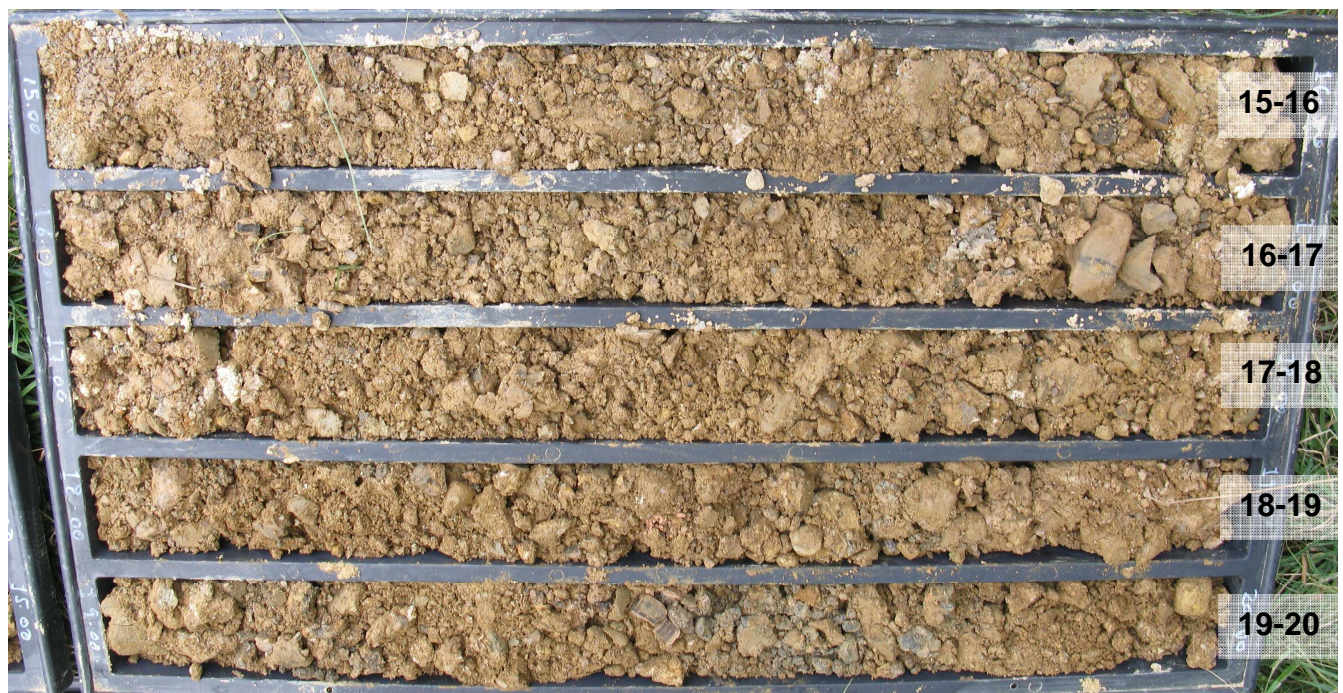
FOTO 4

Cassetta 4: carotaggio a -15 m a -20 m dal p.c.

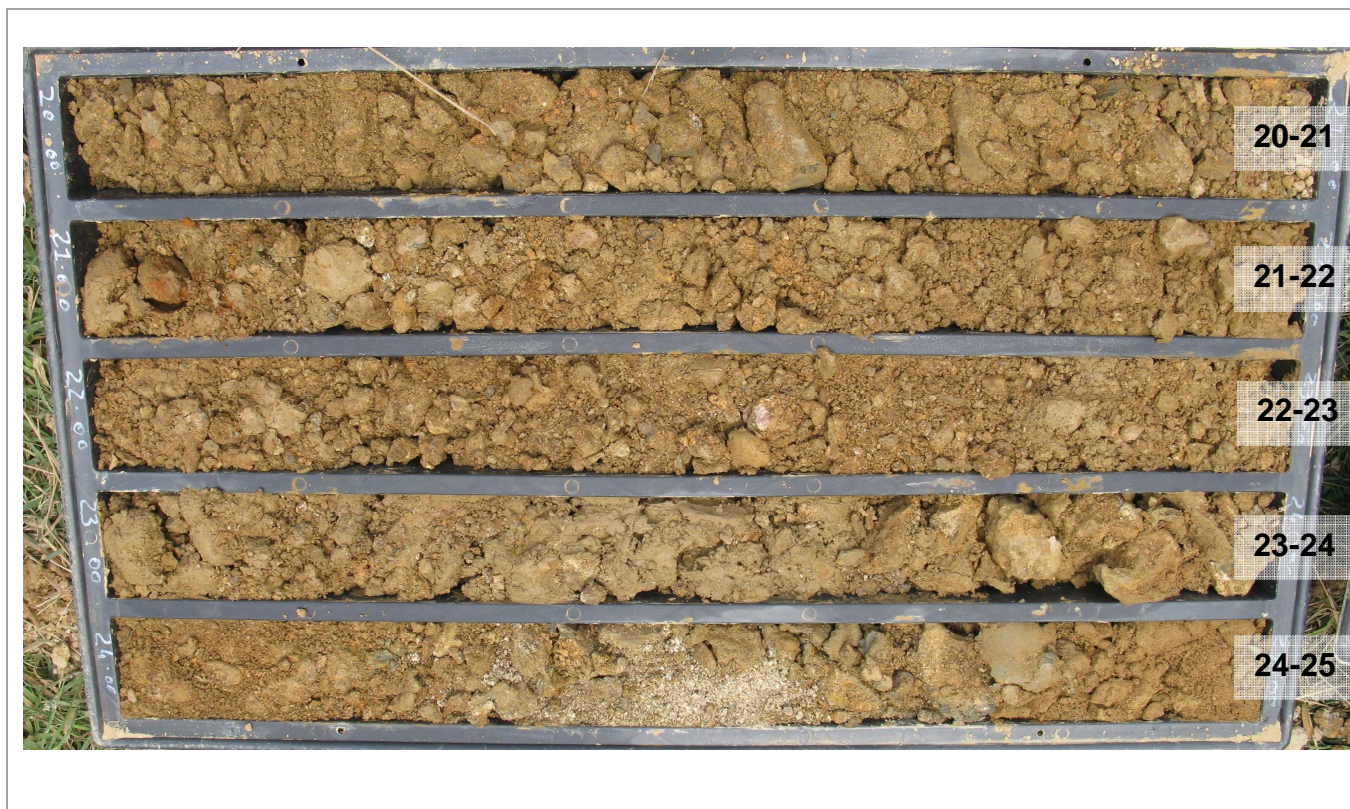
FOTO 5

Cassetta 5: carotaggio da -20 m a -25 m dal p.c.
