# DALMINE-COMO-VARESE-VALICO DEL GAGGIOLO E OPERE AD ESSO CONNESSE

## TRATTA V1

### MONITORAGGIO AMBIENTALE - FASE ANTE OPERAM

### RELAZIONE SPECIALISTICA - COMPONENTE AMBIENTE IDRICO SOTTERRANEO

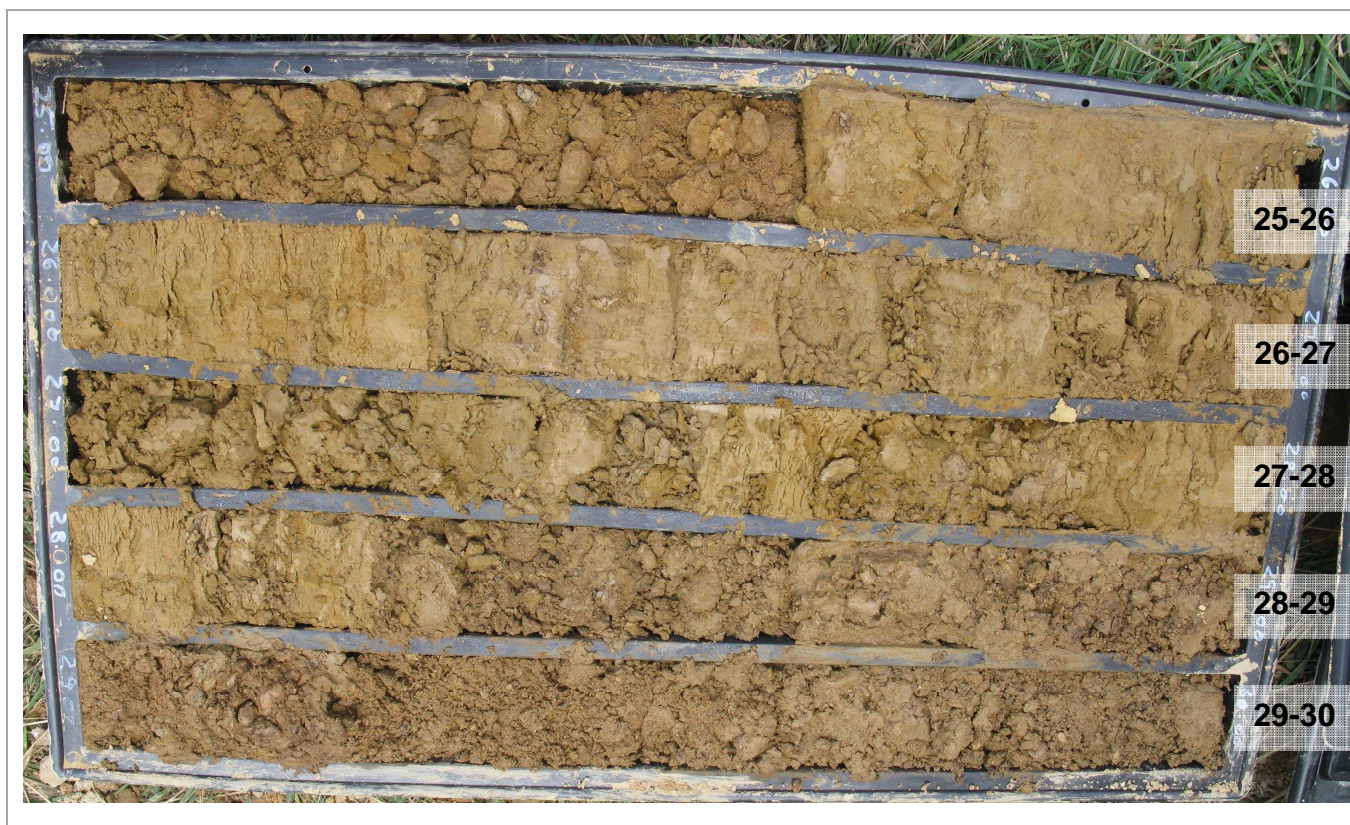
FOTO 6

Cassetta 6: carotaggio a -25 m a -30 m dal p.c.

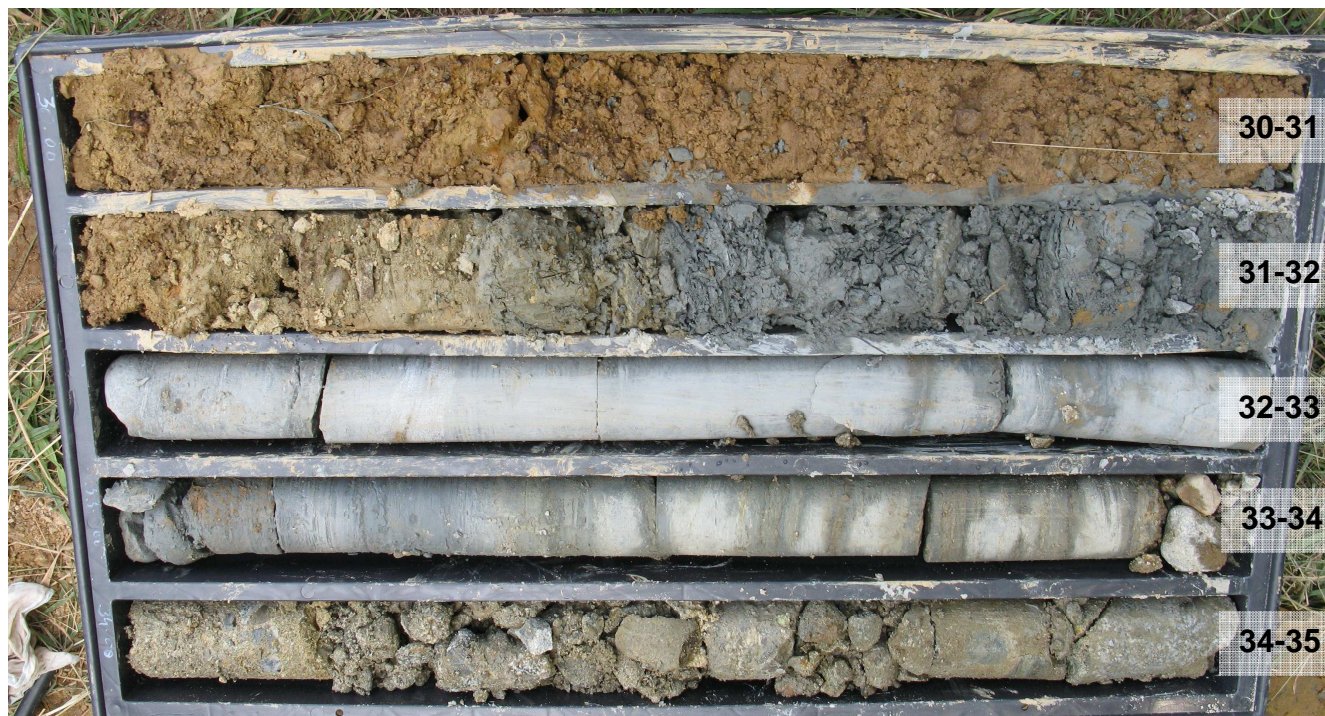
FOTO 7

Cassetta 7: carotaggio da -30 m a -35 m dal p.c.

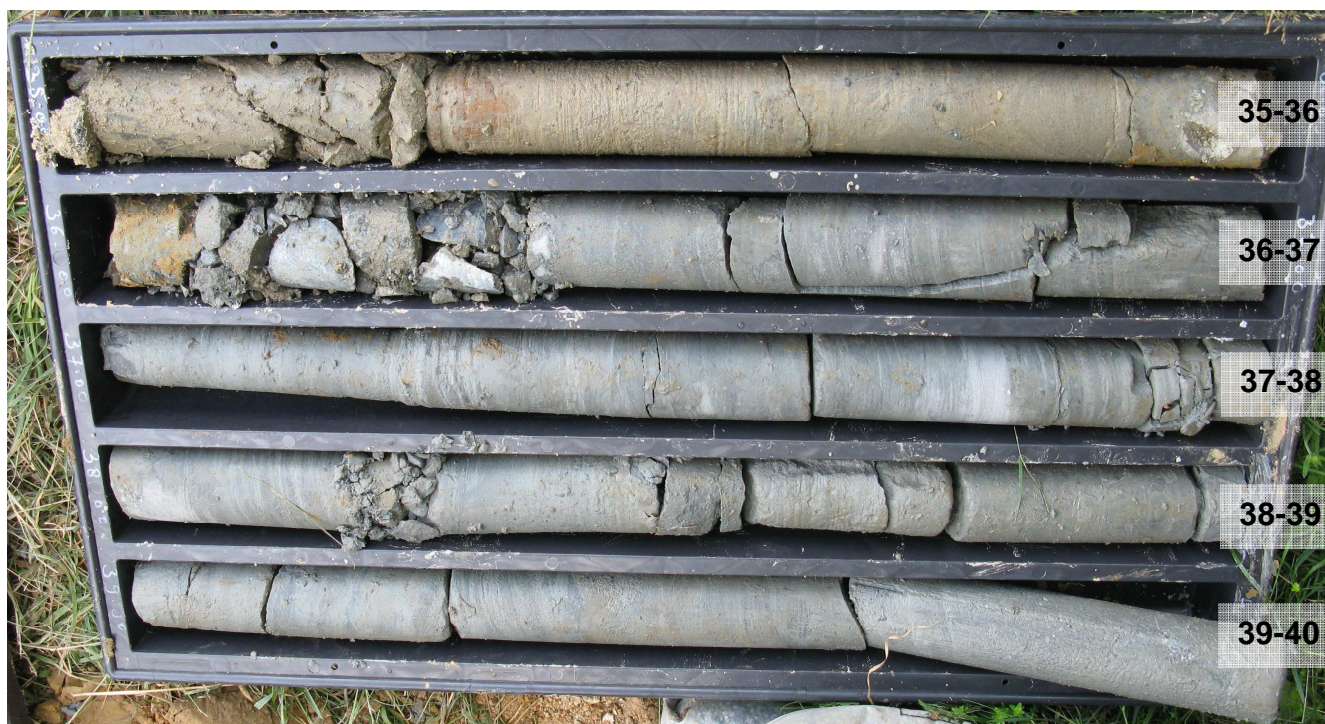
FOTO 8

Cassetta 8: carotaggio a -35 m a -40 m dal p.c.

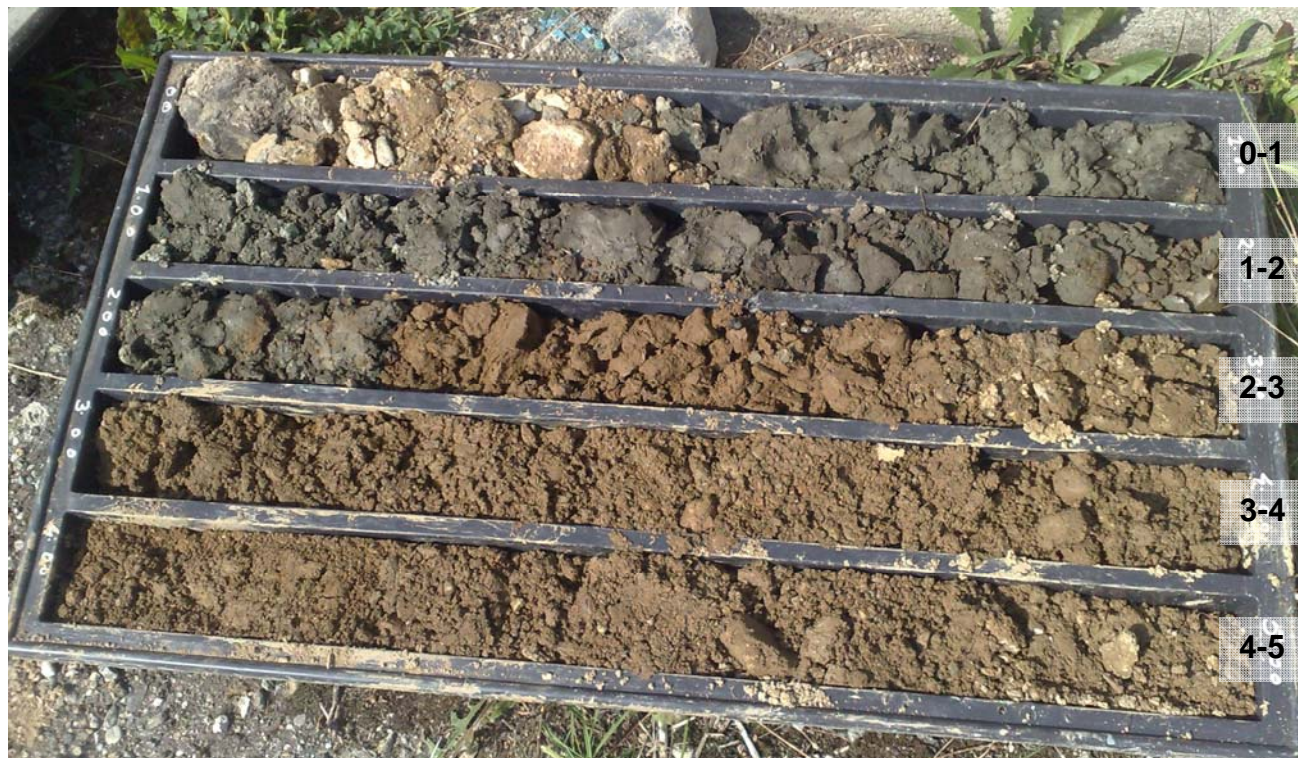
FOTO 1

Cassetta 1: carotaggio da 0 m a -5 m dal p.c.

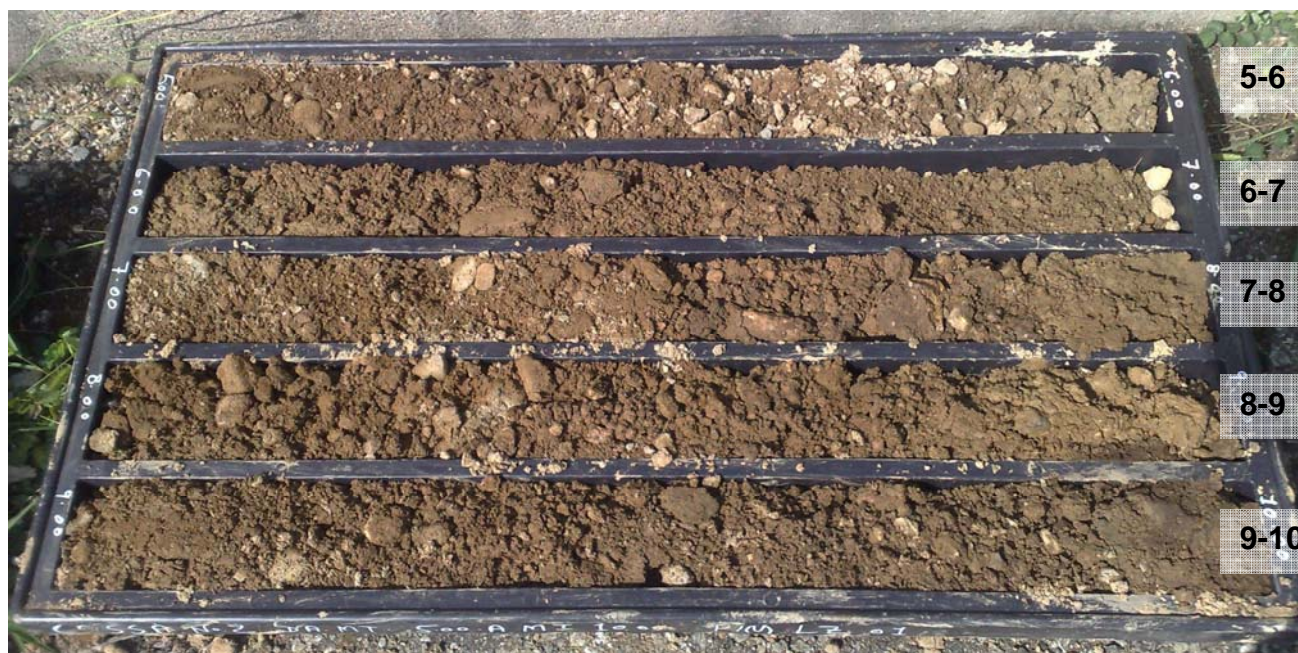
FOTO 2

Cassetta 2: carotaggio a -5 m a -10 m dal p.c.

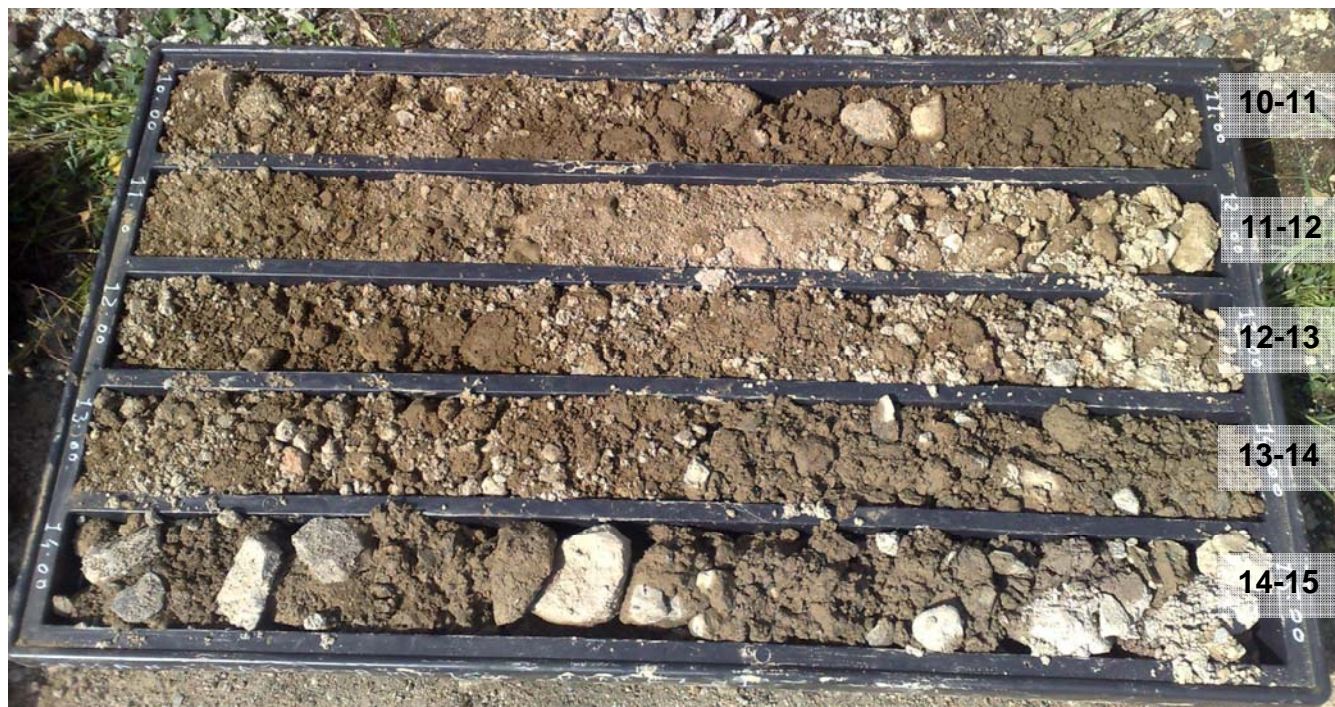
FOTO 3

Cassetta 3: carotaggio da -10 m a -15 m dal p.c.

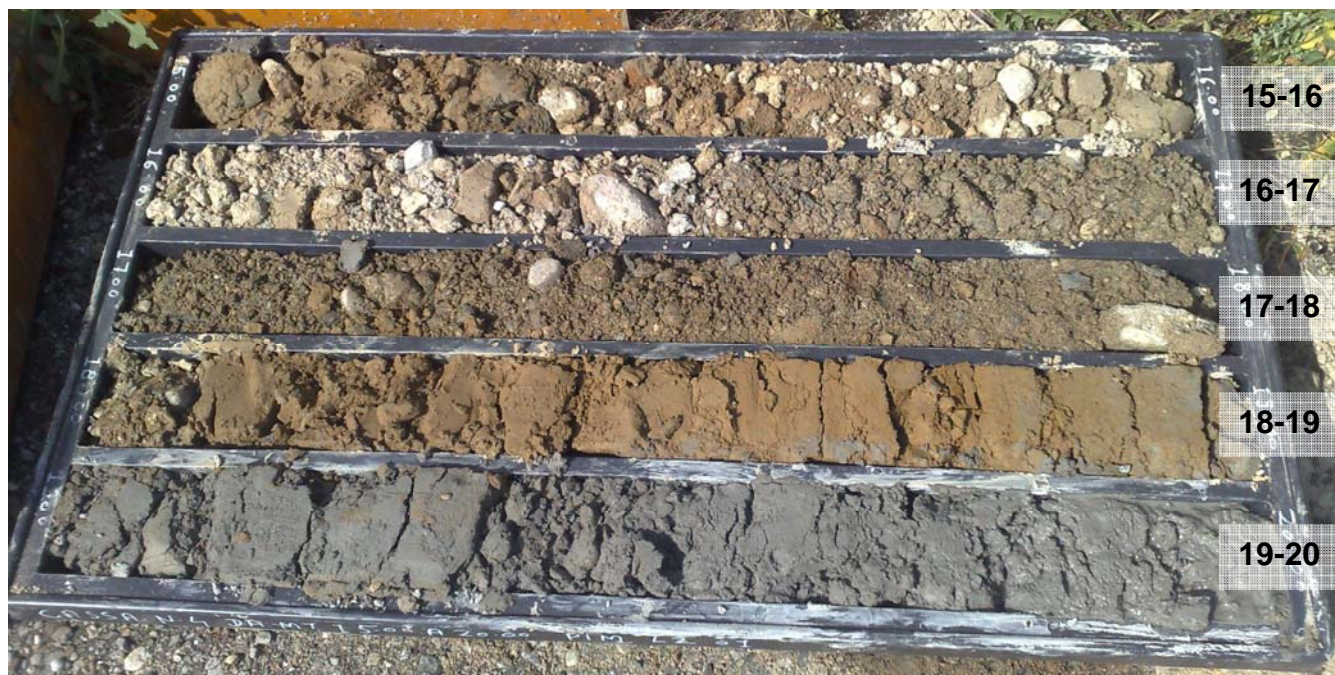
FOTO 4

Cassetta 4: carotaggio a -15 m a -20 m dal p.c.

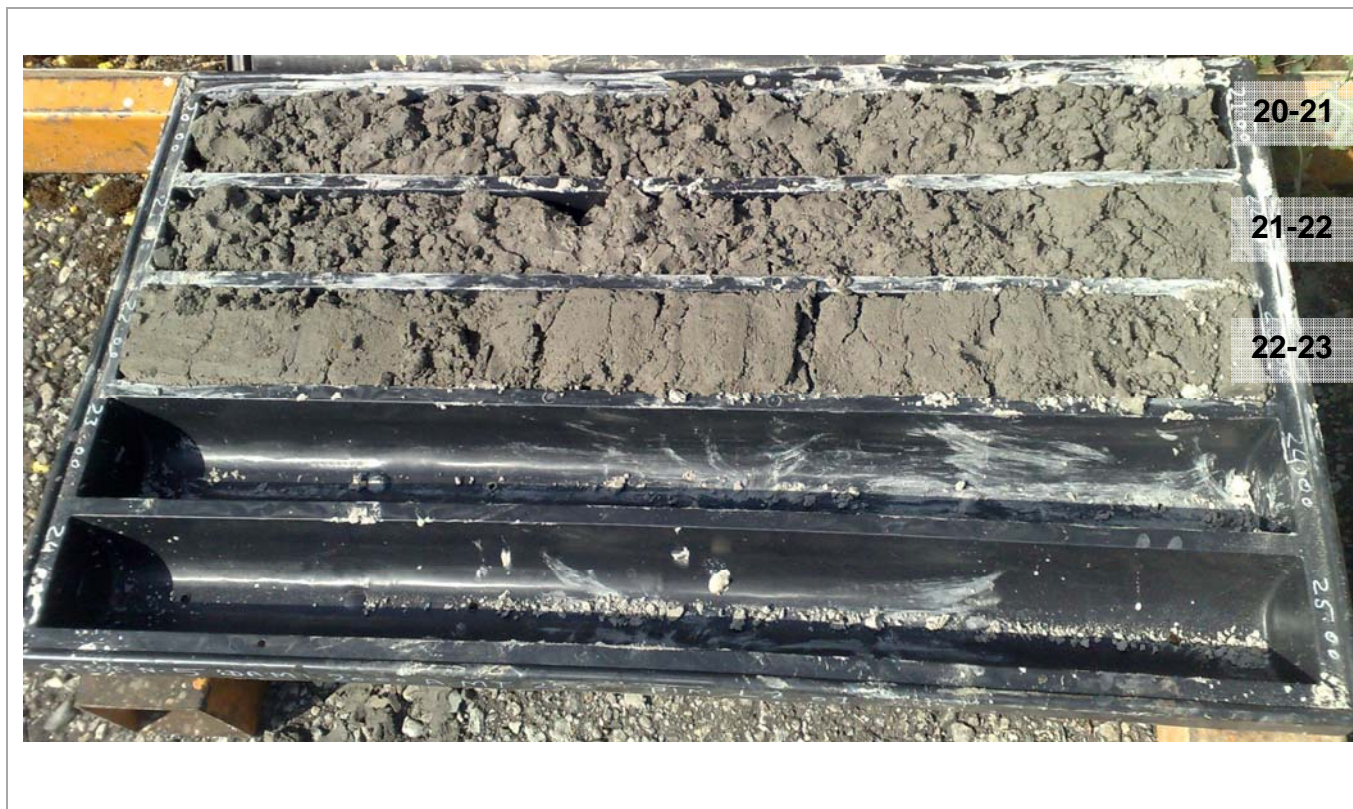
FOTO 5

Cassetta 5: carotaggio da -20 m a -23 m dal p.c.

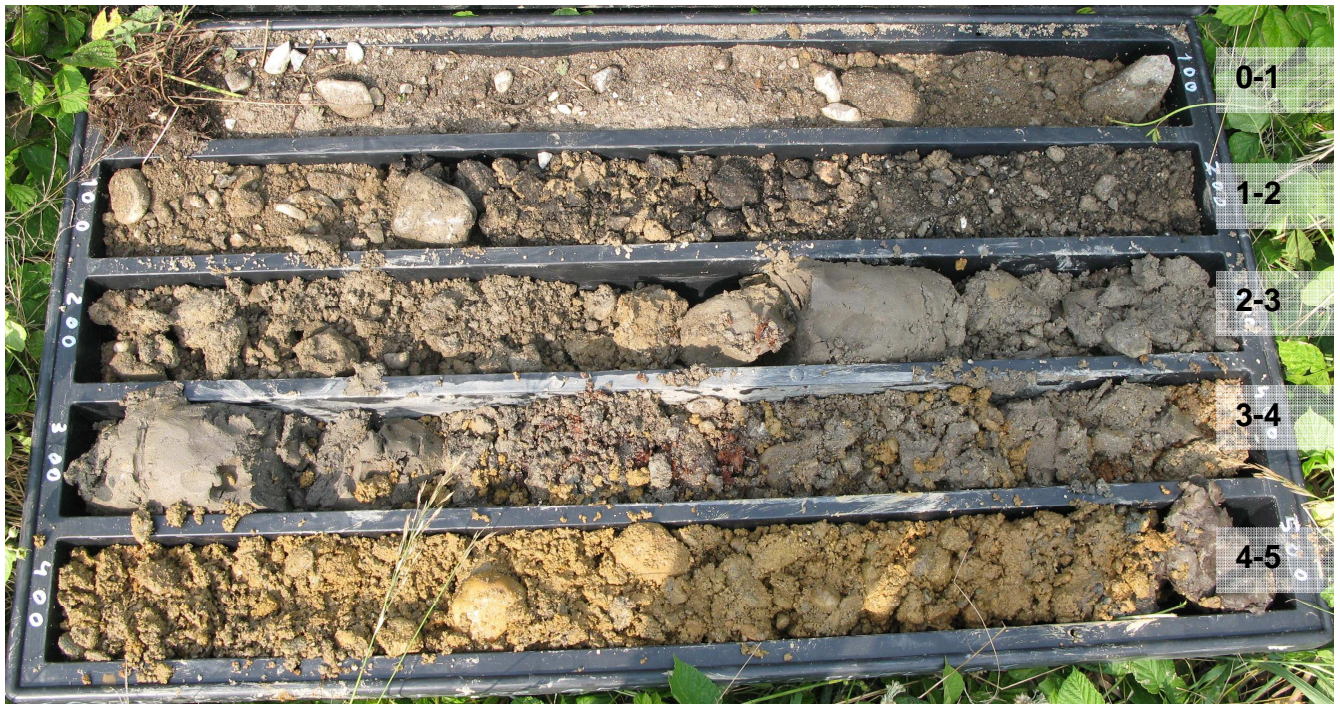
FOTO 1

Cassetta 1: carotaggio da 0 m a -5 m dal p.c.

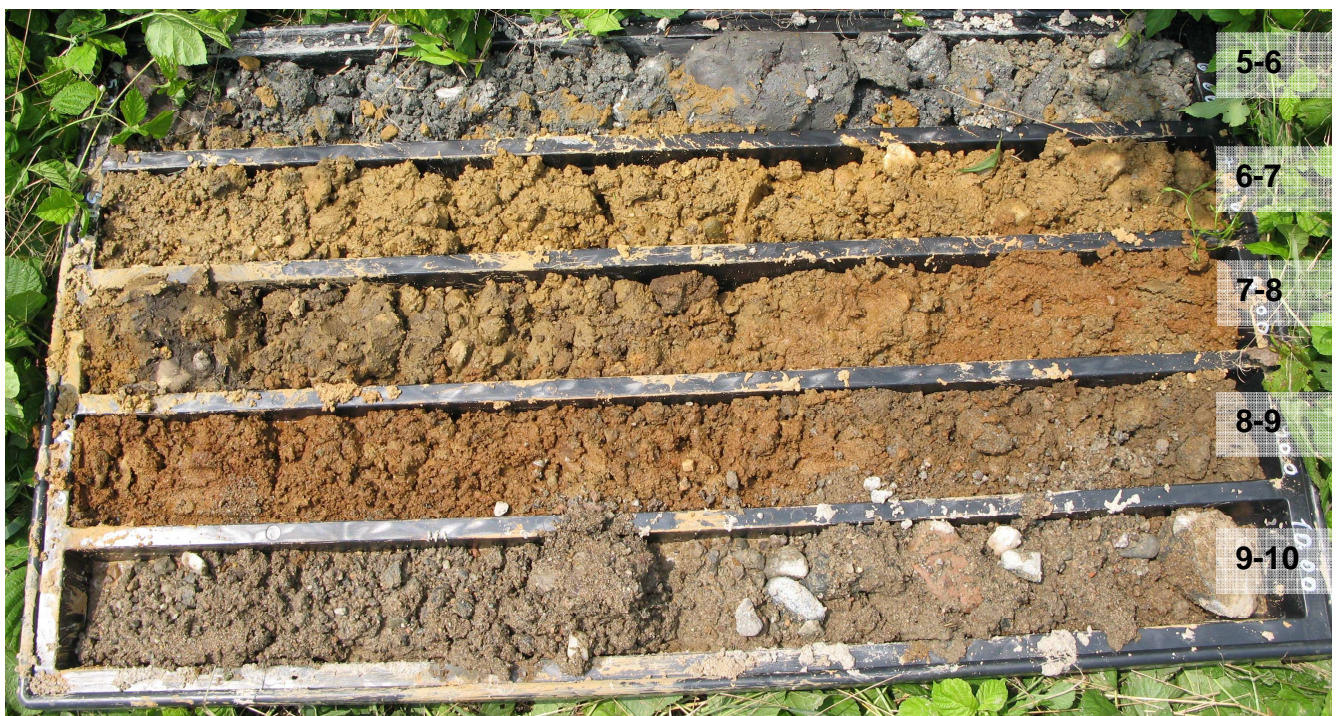
FOTO 2

Cassetta 2: carotaggio a -5 m a -10 m dal p.c.

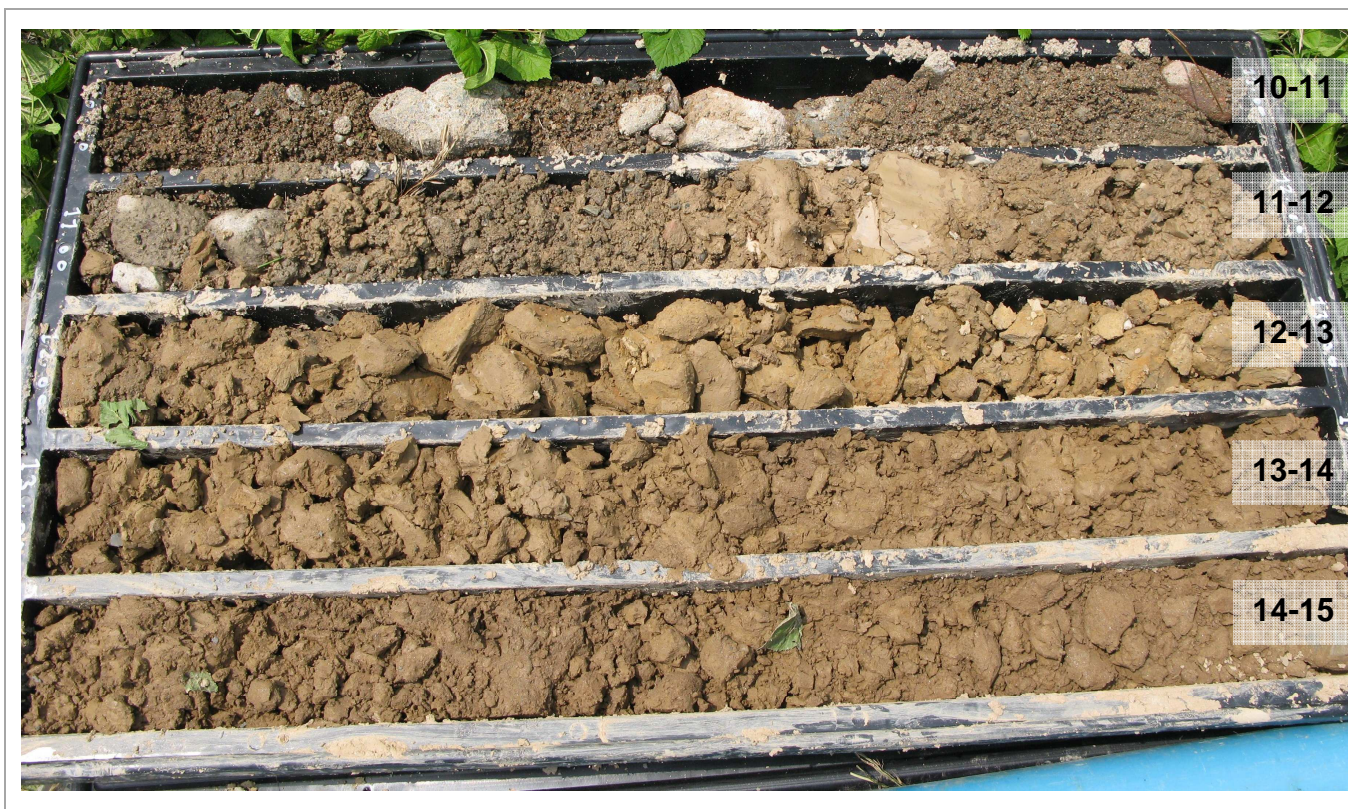
FOTO 3

Cassetta 3: carotaggio da -10 m a -15 m dal p.c.

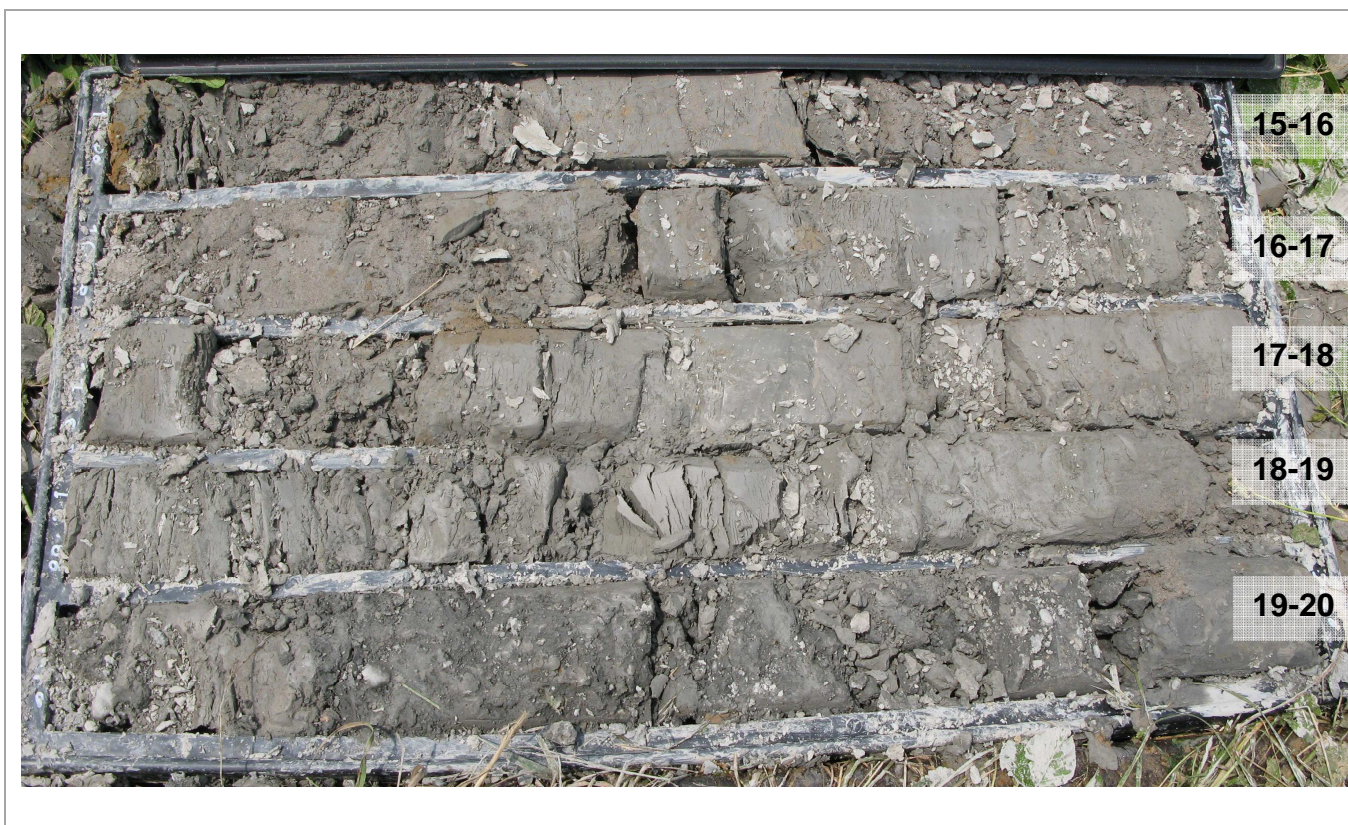
FOTO 4

Cassetta 4: carotaggio a -15 m a -20 m dal p.c.
