COLLEGAMENTO AUTOSTRADALE

DALMINE-COMO-VARESE-VALICO DEL GAGGIOLO E OPERE AD ESSO CONNESSE

MONITORAGGIO AMBIENTALE CORSO D'OPERA Componente VEGETAZIONE, FLORA, FAUNA ED ECOSISTEMI

Relazione annuale CO 2012

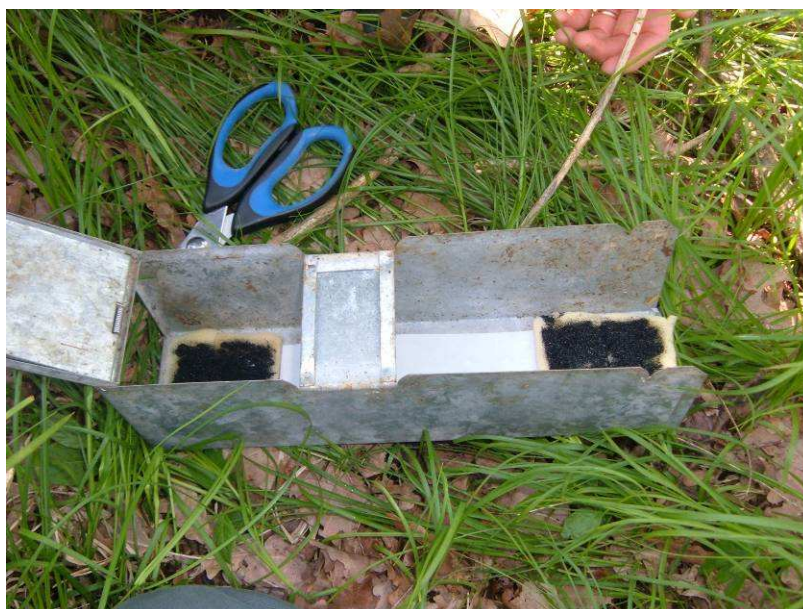
Fig. 4.7/A – Interno di una footprint trap utilizzata per il monitoraggio: è visibile il foglio di carta adesiva nel centro per la raccolta delle impronte e, ai lati, i due tappetini in gommapiuma imbevuti di inchiostro

Le footprint traps sono state preparate utilizzando delle trappole sherman non innescate: all'interno di tali trappole, in posizione centrale, è stato posto un foglio di carta leggermente adesiva, e ai lati due tappetini di gommapiuma imbevuti di inchiostro. Le trappole sono poi state innescate con burro di arachidi e pancetta, in modo da attirare sia animali appartenenti all'ordine degli insettivori che a quello dei roditori. Le trappole così preparate sono utilizzabili anche in condizioni meteorologiche avverse, come ad esempio in condizioni di pioggia, senza pregiudicare il risultato del monitoraggio.

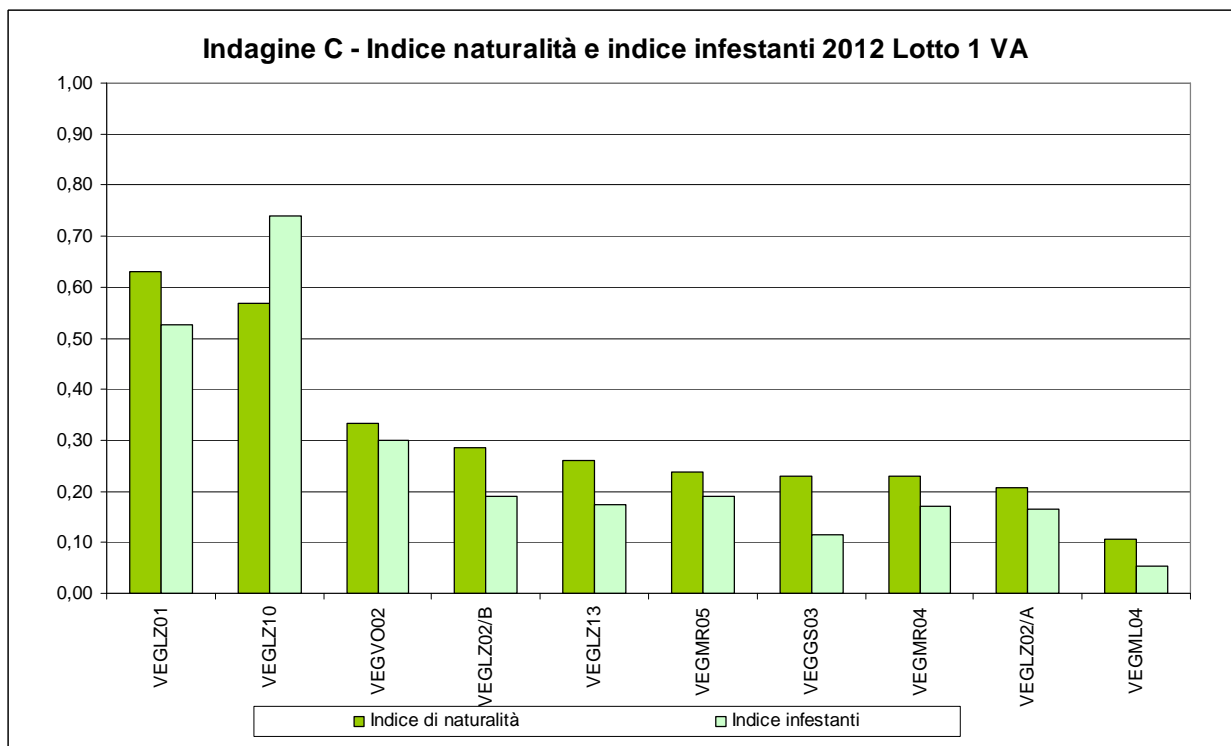
Fig. 6.3/F – Indice di naturalità e indice delle infestanti nel Lotto 1 VA in CO nel 2012

Il monitoraggio del 2012 ha evidenziato come le stazioni con un cattivo rapporto specie sinantropiche/ specie totali siano, al pari del 2011, VEG-LZ-01 e VEG-LZ-10, le cui cause sono state esaminate in precedenza.

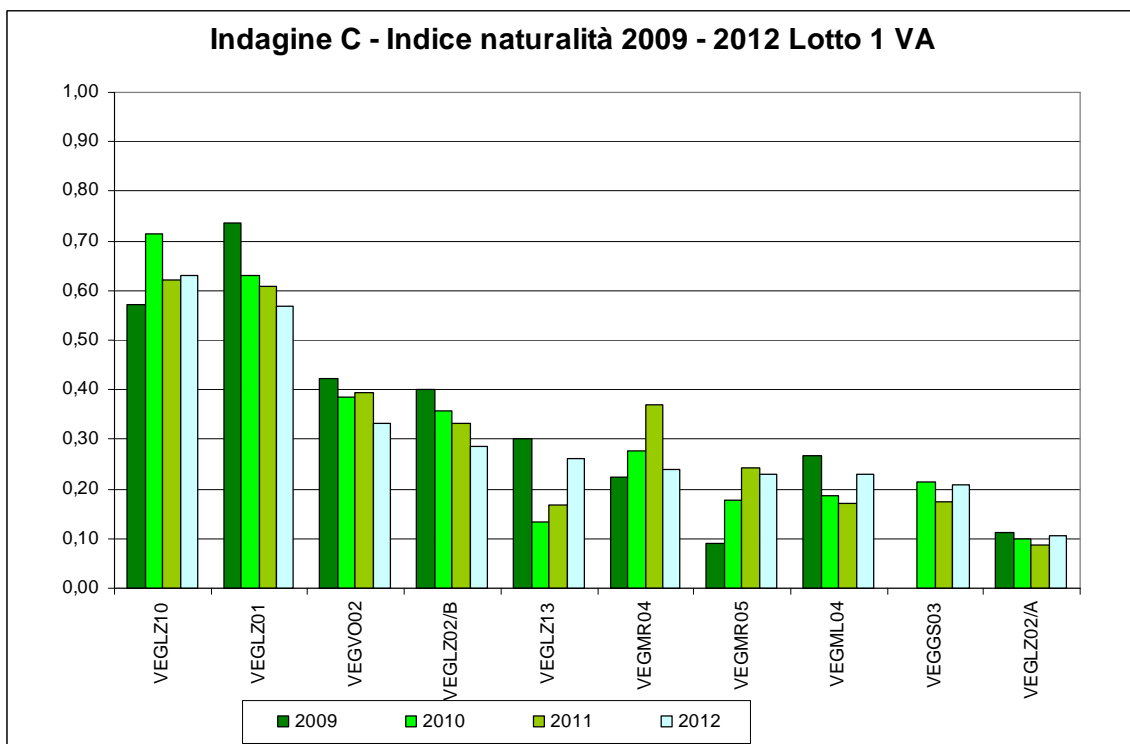
In VEG-LZ-13, l'indice di naturalità si era abbassato nel 2010, con una lieve ripresa nel 2011: tale andamento è dovuto essenzialmente alla presenza delle specie nemorali nel rilievo del 2010 e al taglio della vegetazione di margine tra il 2010 e il 2011, quest'ultimo anno interessato dalla preparazione del cantiere. Le lavorazioni e la riduzione della superficie monitorata nel corso del 2012 hanno comportato un aumento dell'indice, dovuto all'aumento delle specie sinantropiche e alla conseguente riduzione della naturalità dell'habitat.

Fig. 6.3/G – Indice di naturalità nel Lotto 1 VA nel periodo 2009-2012

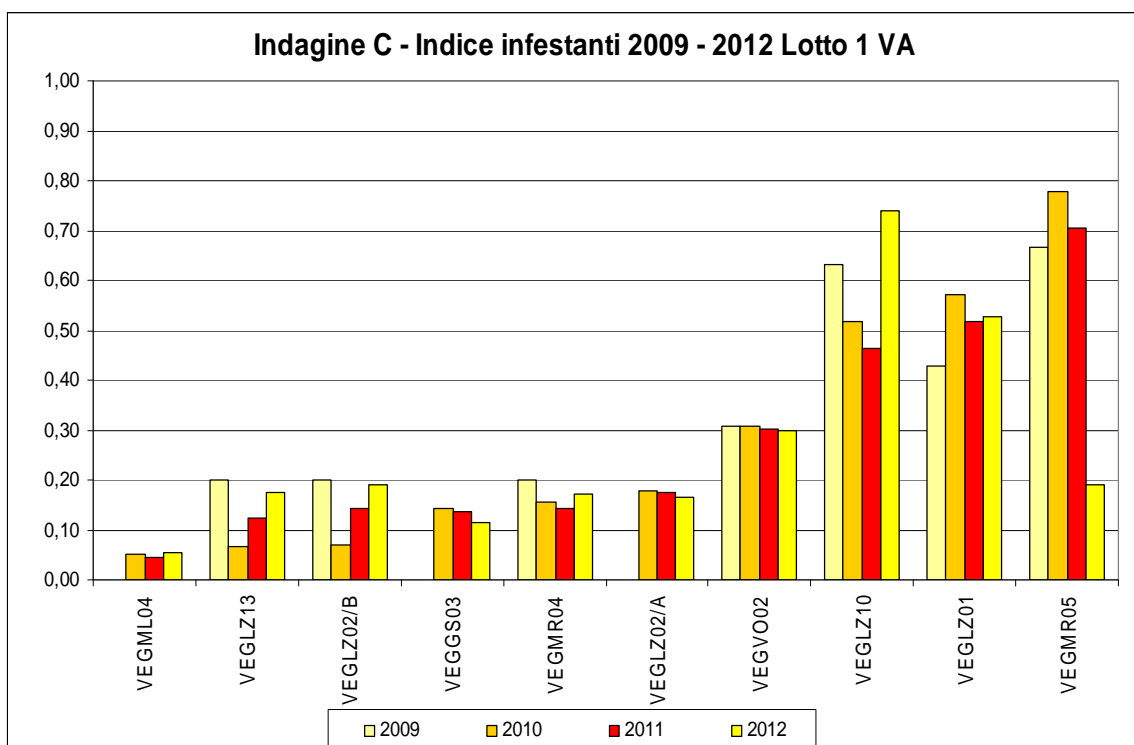
L'osservazione dell'andamento delle specie infestanti nel triennio rispetta l'andamento dell'indice di naturalità e le cause che ne hanno provocato l'aumento o la diminuzione sono le medesime.

Fig 6.3/H – Indice delle infestanti nel Lotto 1 VA nel periodo 2009-2012

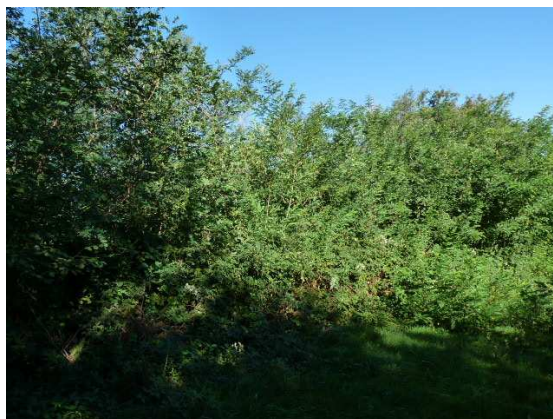
Fig. 6.4/A- Robinieto d'invasione- (Foto L. Perona, stazione di rilievo VEG-MR-05)- 14 settembre 2012

Tra le due tipologie di robinieto la differenza sostanziale è nel sottobosco che, nei robinieti derivati dai quercu - carpineti degradati, è ricco di specie nemorali ed arbustive tipiche dell'alleanza del *Carpinion betuli* Issl. 31, con specie, rappresentate da anemone dei boschi (*Anemone nemorosa* L.), aglio orsino (*Allium ursinum* L.), campanellino (*Leucojum vernum* L.), sigillo di Salomone (*Polygonatum multiflorum* (L.) All.) mentre nei robinieti d'invasione le specie che si affiancano alla robinia sono essenzialmente specie nitrofile perenni della classe dell'*Artemisietea*, come ortica comune (*Urtica dioica* L.), parietaria (*Parietaria officinalis* L.), fitolacca (*Phytolacca americana* L.), celidonia (*Chelidonium majus* L.), alliarìa (*Alliaria petiolata* (Bieb.)

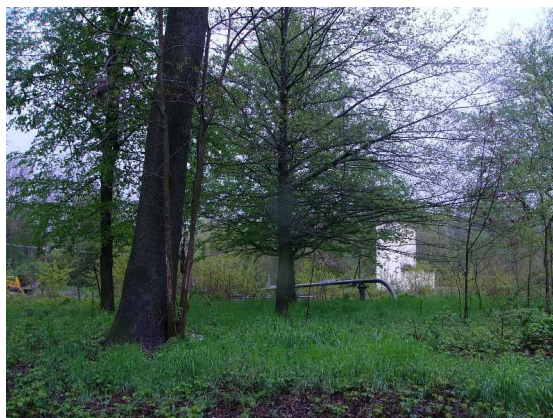
Fig. 6.4/D - Carpino- frassineto (Foto L. Perona, stazione di rilievo VEG-VO-02)- 24 aprile 2012

Il carpino-frassineto della stazione VEG-VO-02 è caratterizzato dalla presenza di esemplari adulti di carpino bianco (*Carpinus betulus* L.), frassino maggiore (*Fraxinus excelsior* L.) e olmo campestre (*Ulmus minor* Miller).

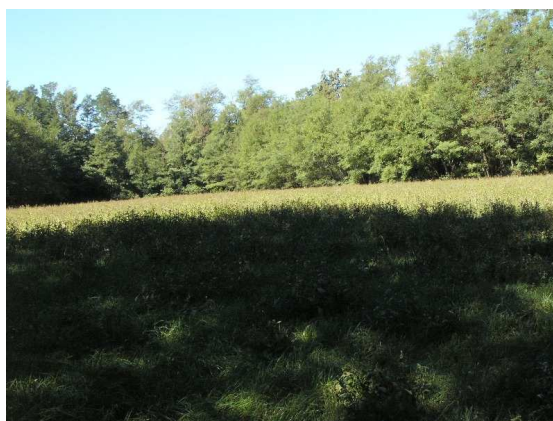
Fig. 6.4/E – Prato stabile (Foto L. Perona, stazione di rilievo VEG-LZ-02/B)- 14 settembre 2012

La stazione di monitoraggio VEG-LZ-02/B è caratterizzata da specie erbacee mesofile tipiche della pianura e della collina, con specie dell'ordine dell'*Arrhenatheretalia elatioris*, e dell'alleanza *Arrhenaterion elatioris*, all'interno del quale spesso il genere dominante è il *Lolium*, una buona foraggera. Talora in seguito a concimazioni, è stato riscontrato l'ingresso di specie nitrofile della classe *Artemisietea vulgaris* e *Stellarietea mediae*, in quantità contenuta.

Nel 2012, si è riscontrato l'aumento di copertura da parte del fiordaliso nerastro (*Centaurea nigrescens* Willd.), specie dell'alleanza *Arrhenaterion elatioris*.

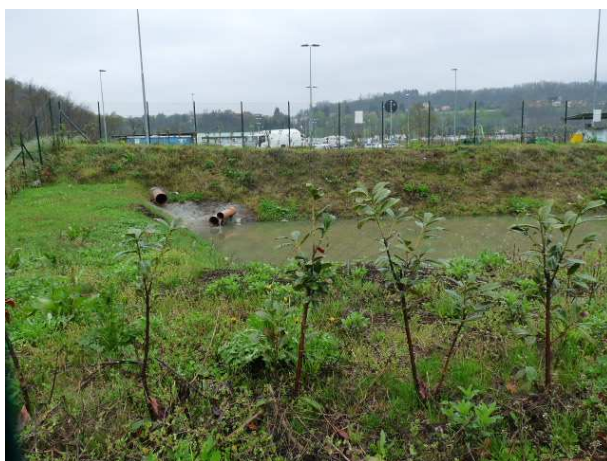
Fig. 6.5/A – Vasca di raccolta delle acque piovane, futuro potenziale sito riproduttivo di anfibi (Foto I.Di Già, stazione di rilievo VEG-LZ-05)- 13 aprile 2012

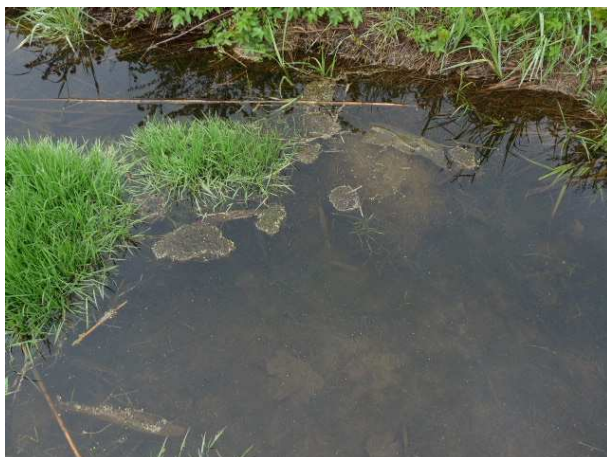
Fig. 6.5/B – Ovature di Rana dalmatina (*Rana dalmatina*)- (Foto I.Di Già, stazione di rilievo VEG-LZ-06)- 13 aprile 2012

Nel 2012 analogamente a quanto avvenuto nel 2010 e nel 2011, sono state rilevate ovature di Rana dalmatina (*Rana dalmatina*) presso alcuni ristagni d'acqua ai margini di un prato presso la stazione VEG-LZ-06 e, in occasione di campionamenti con retino, sono stati nuovamente rilevati alcuni individui adulti di Rana verde (*Phelophylax esculentus* kl. *lessonae*) presso un fosso a margine della strada statale, confermando il dato del 2010.

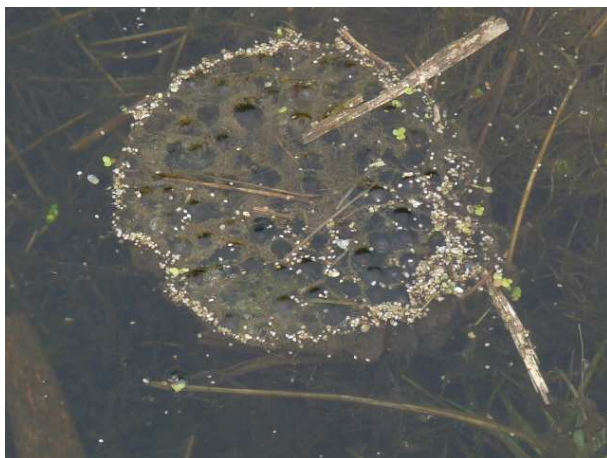
Fig. 6.5/C – Particolare di ovatura di Rana dalmatina (*Rana dalmatina*)- (Foto I.Di Già, stazione di rilievo VEG-LZ-06)- 13 aprile 2012

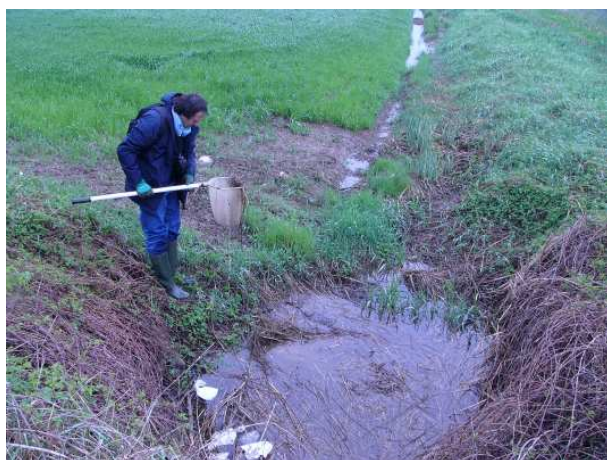
Fig. 6.5/D – Campionamento con retino da idrofauna presso un ristagno d'acqua (stazione di rilievo VEG-LZ-06)- 13 aprile 2012

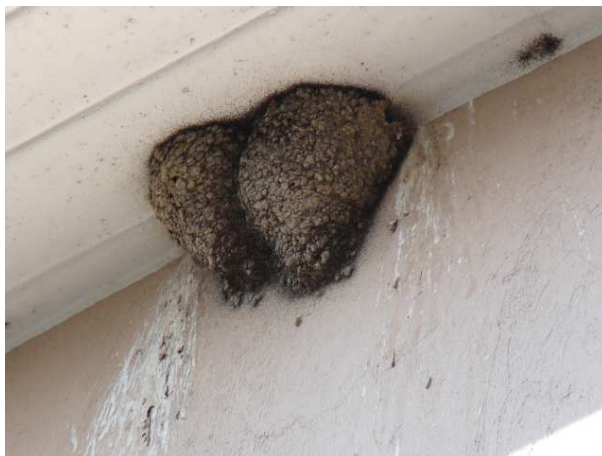
Tra gli apodidi, si conferma la presenza del Rondone (*Apus apus*) mentre tra gli irundinidi, oltre alla rondine (*Hirundo rustica*), è stato censito il Balestruccio (*Delichon urbica*), accertato come nidificante nel centro abitato di Lozza.

Fig. 6.8/F – Nido di Balestruccio (*Delichon urbica*) - Foto I. Di Già, stazione di rilievo VEG-LZ-10- 4 maggio 2012

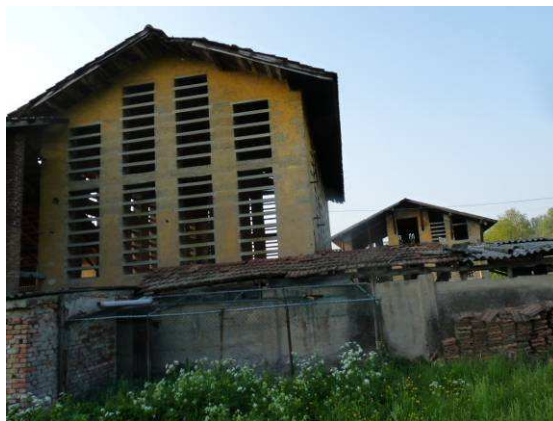
Nel corso del rilievo effettuato il 26 aprile è stato contattato, in seguito a stimolazione acustica, un individuo di Civetta (*Athene noctua*), in corrispondenza dell'area boschiva retrostante la cascina.

Negli anni precedenti erano stati contattati, rispettivamente, Allocco (*Strix aluco*) nel 2011 e Allocco e Civetta nel 2010. Le specie di Strigiformi complessivamente rilevate nell'area ad oggi risultano quindi Civetta e Allocco.

Fig. 6.9/A – Cascina abbandonata della località Fontanelle (stazione VEG-VO-01)
