COLLEGAMENTO AUTOSTRADALE

DALMINE-COMO-VARESE-VALICO DEL GAGGIOLO E OPERE AD ESSO CONNESSE

Monitoraggio Ambientale CORSO D'OPERA

Relazione annuale CO 2013

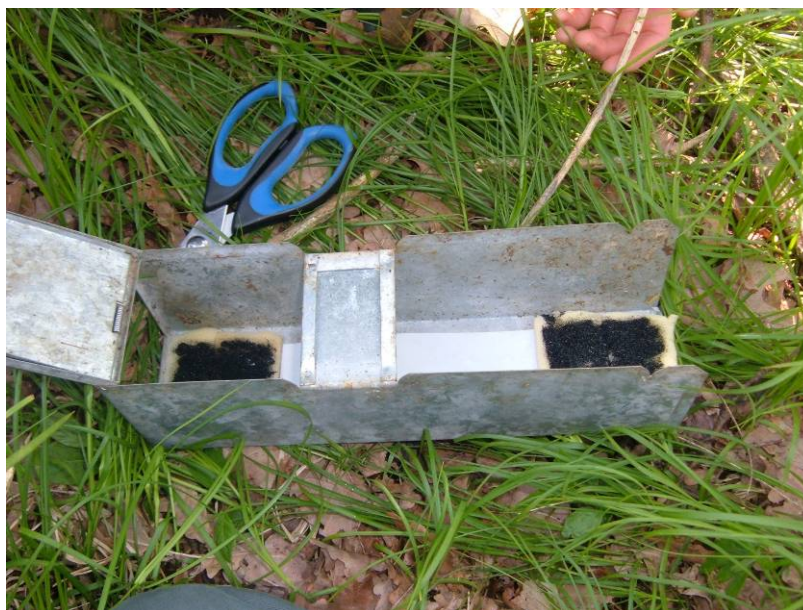
Fig. 4.7/A – Interno di una footprint trap utilizzata per il monitoraggio: è visibile il foglio di carta adesiva nel centro per la raccolta delle impronte e, ai lati, i due tappetini in gommapiuma imbevuti di inchiostro

Le footprint traps sono state preparate utilizzando delle trappole sherman non innescate: all'interno di tali trappole, in posizione centrale, è stato posto un foglio di carta leggermente adesiva, e ai lati due tappetini di gommapiuma imbibiti di inchiostro. Le trappole sono poi state innescate con burro di arachidi e pancetta, in modo da attirare sia animali appartenenti all'ordine degli insettivori che a quello dei roditori. Le trappole così preparate sono utilizzabili anche in condizioni meteorologiche avverse, come ad esempio in condizioni di pioggia, senza pregiudicare il risultato del monitoraggio.

Le footprint traps sono state collocate lungo un transetto di 270 m di lunghezza, con una distanza inter-trappola di 30 m, per un totale di 10 punti trappola. Per la determinazione della distanza inter-trappola è

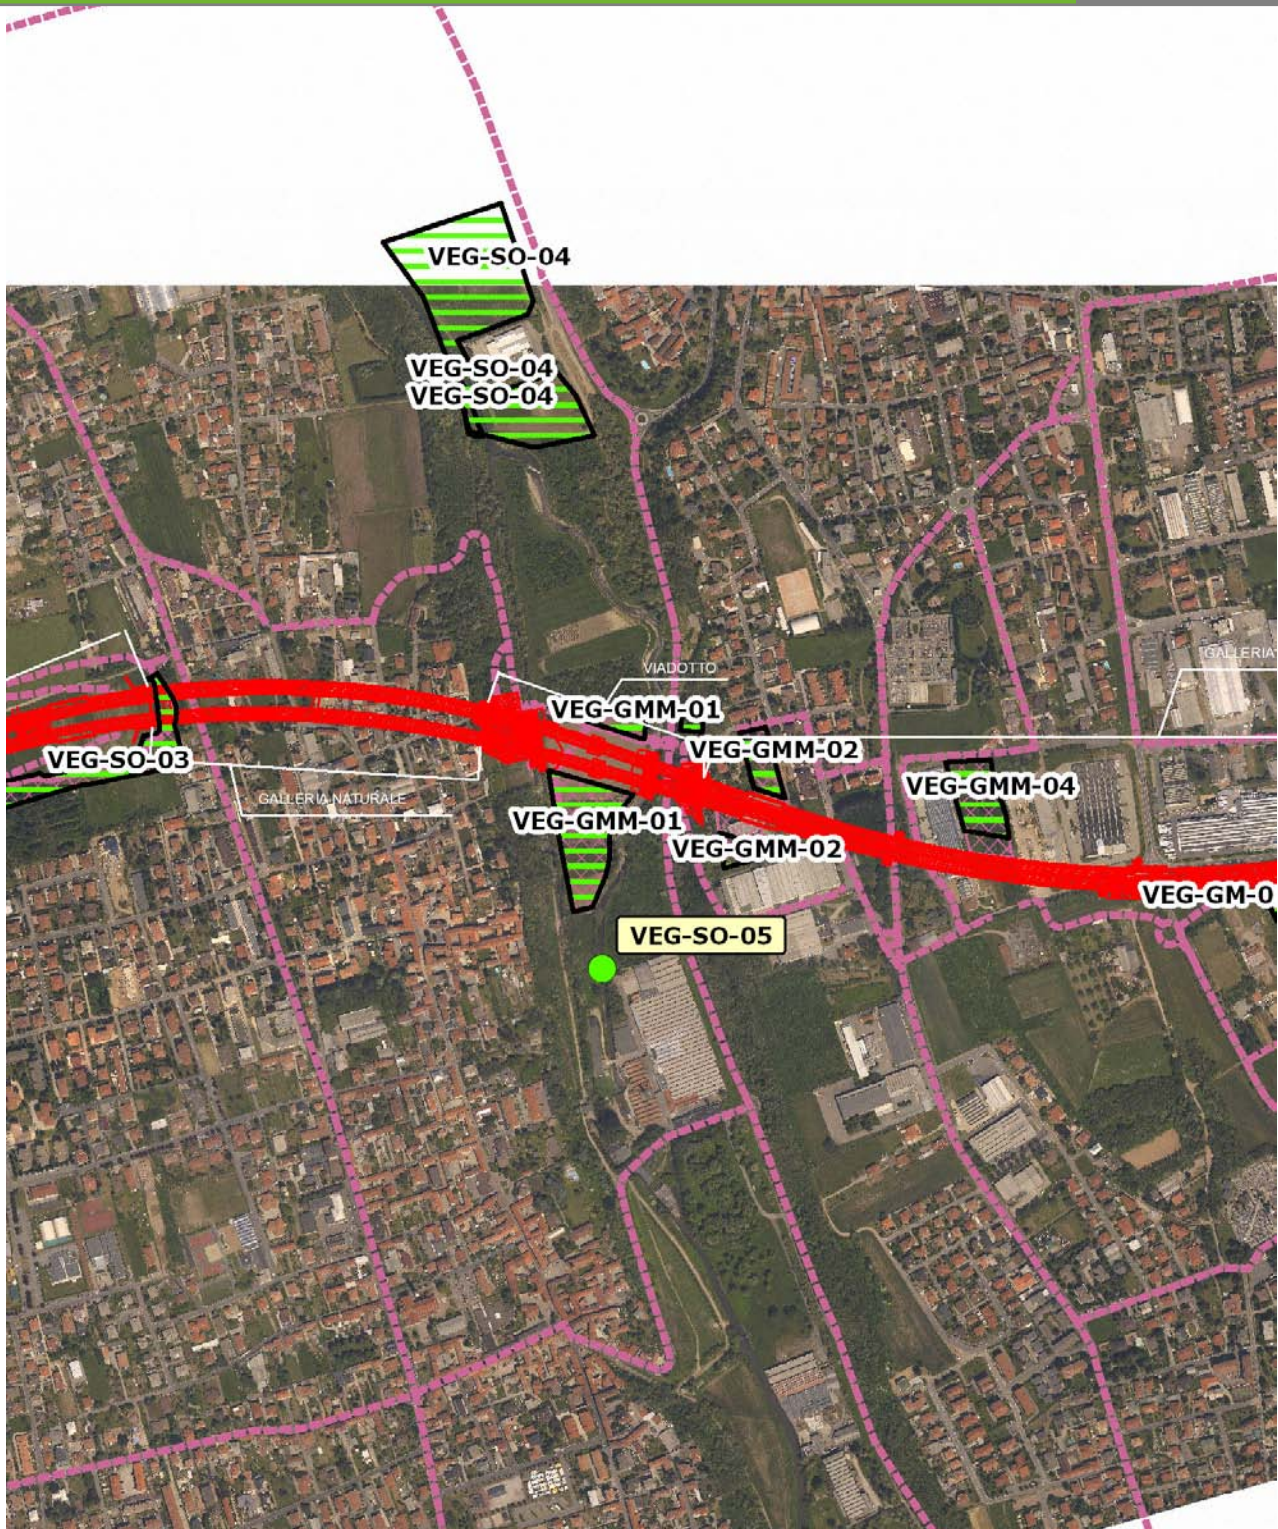
L'area dove sorgerà il cantiere è coperta da maideto. Il lato nord del seminativo è coperto da un bosco igrofilo d'impianto di cui solo un piccolo lembo all'estremità est verrà interessato dai lavori. L'area di monitoraggio floristico è collocata all'interno del bosco ripariale sulla sponda idrografica sinistra.

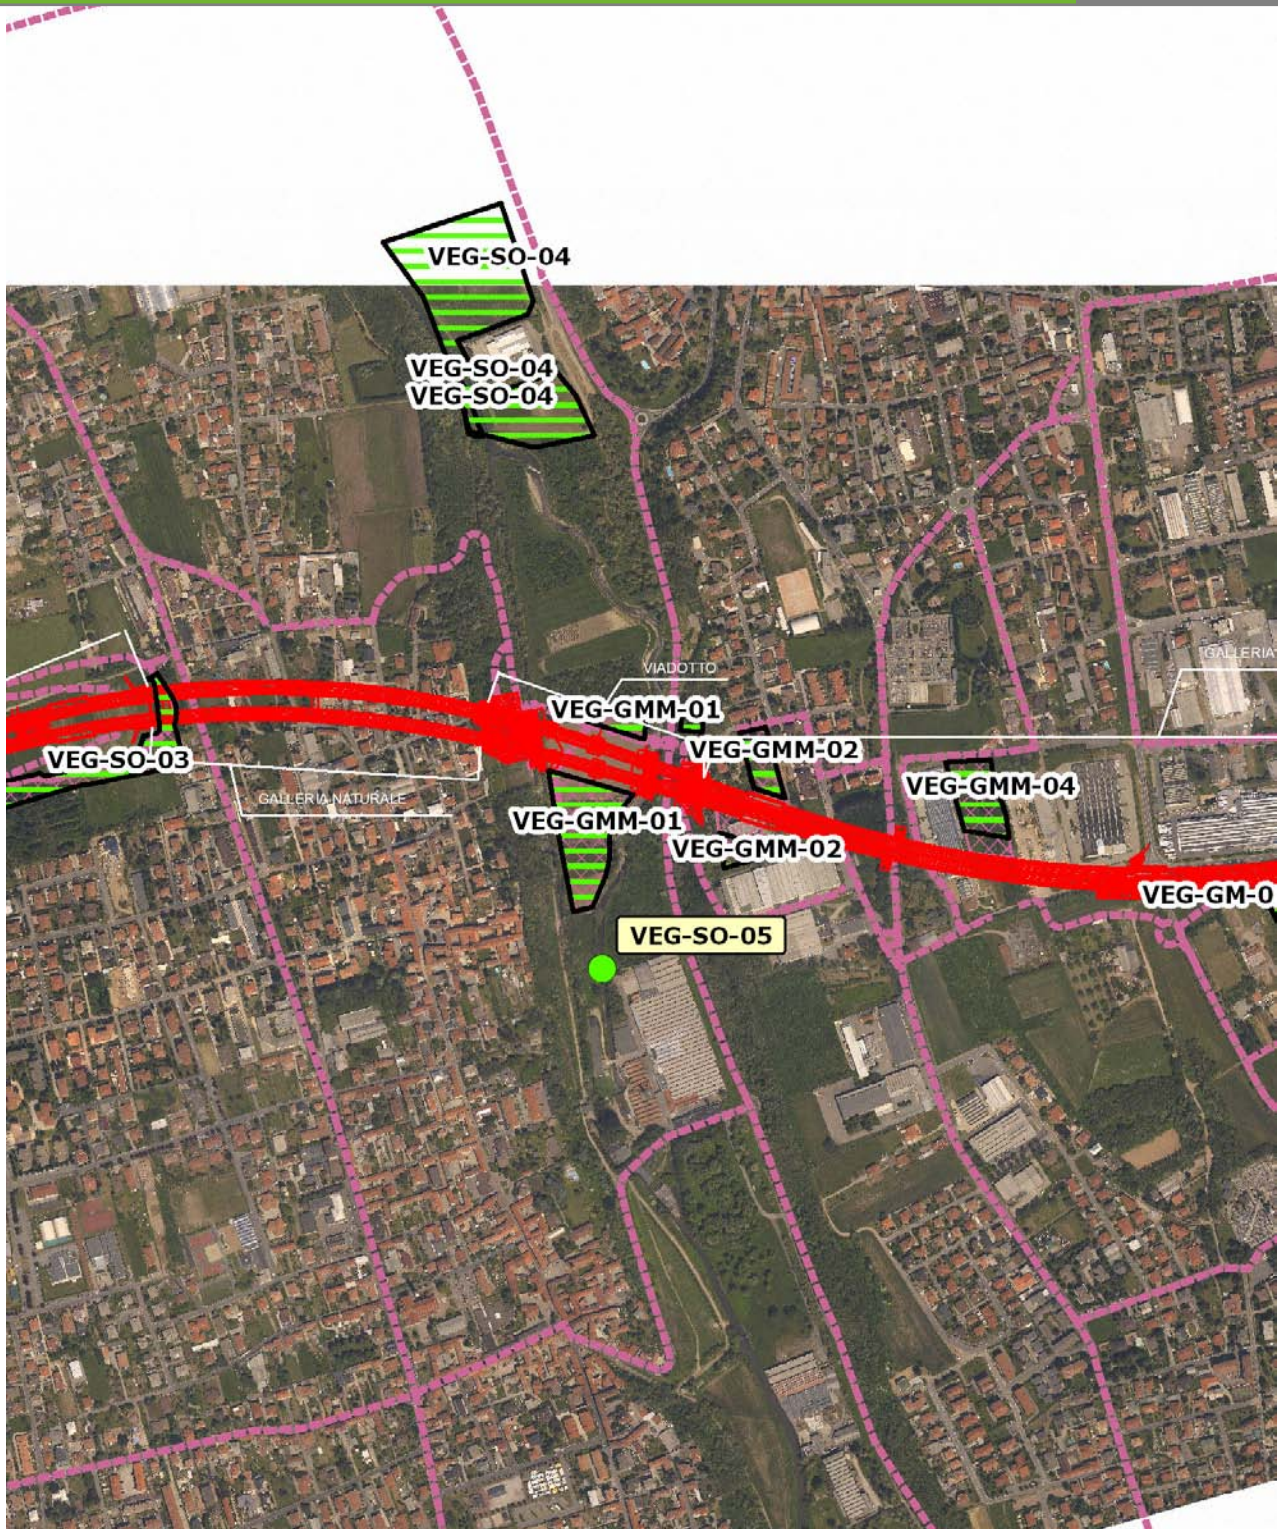
L'area dove sorgerà il cantiere è coperta da maideto. Il lato nord del seminativo è coperto da un bosco igrofilo d'impianto di cui solo un piccolo lembo all'estremità est verrà interessato dai lavori. L'area di monitoraggio floristico è collocata all'interno del bosco ripariale sulla sponda idrografica sinistra.

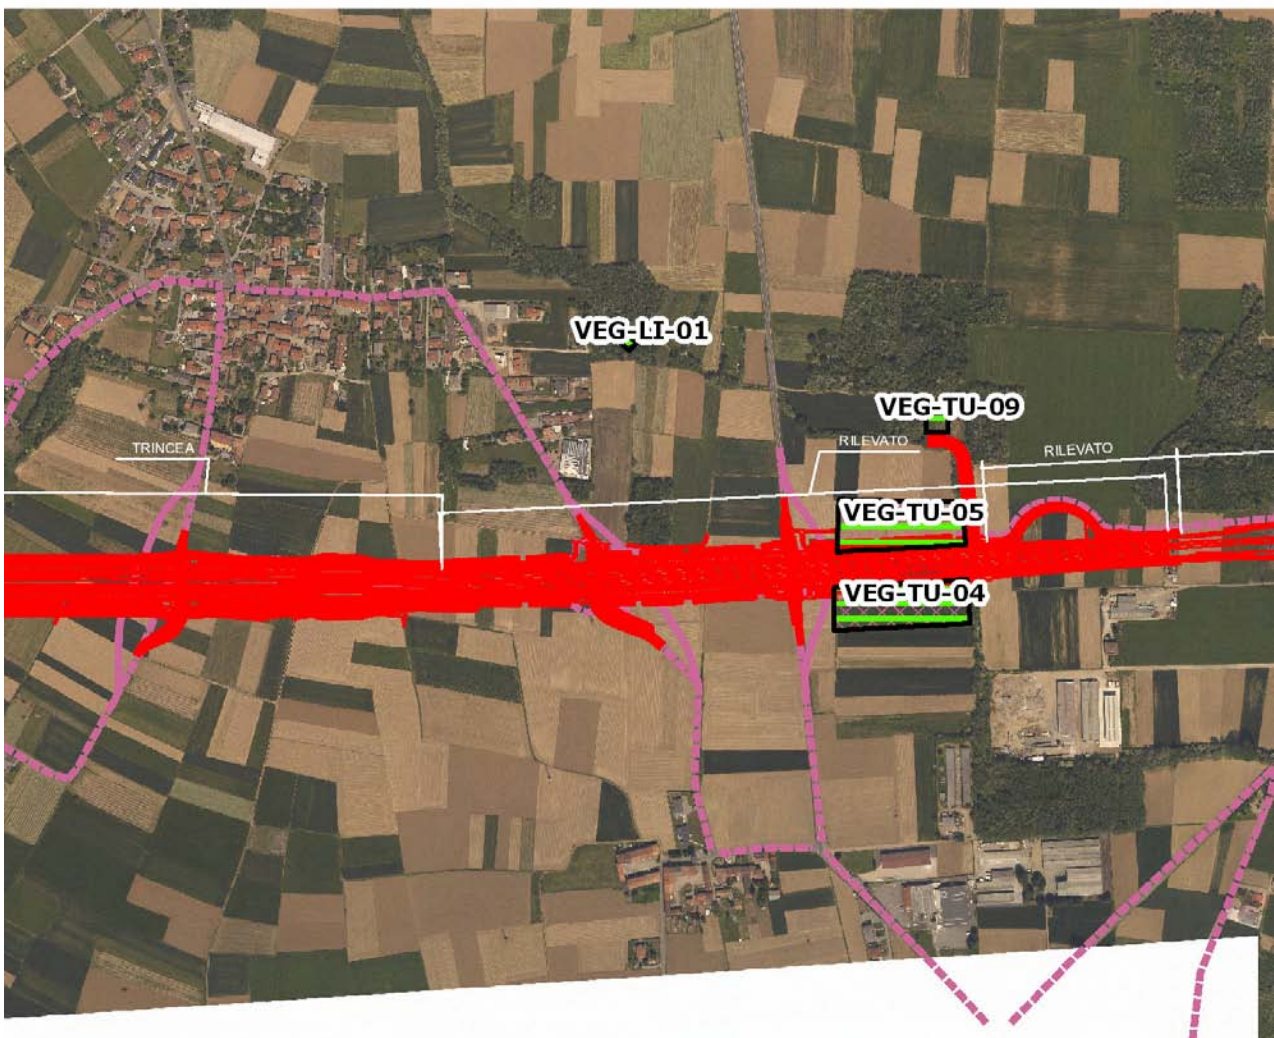
L'area comprende dei piccoli nuclei boscati che si sviluppano a partire dal letto di una roggia, asciutta al momento del sopralluogo, incuneandosi tra i seminativi. Una striscia di vegetazione erbacea e di rovi separa il bosco dalle colture intensive. Il transetto per il monitoraggio della avifauna è stato individuato lungo il margine boscato e si inoltra brevemente anche all'interno del bosco.

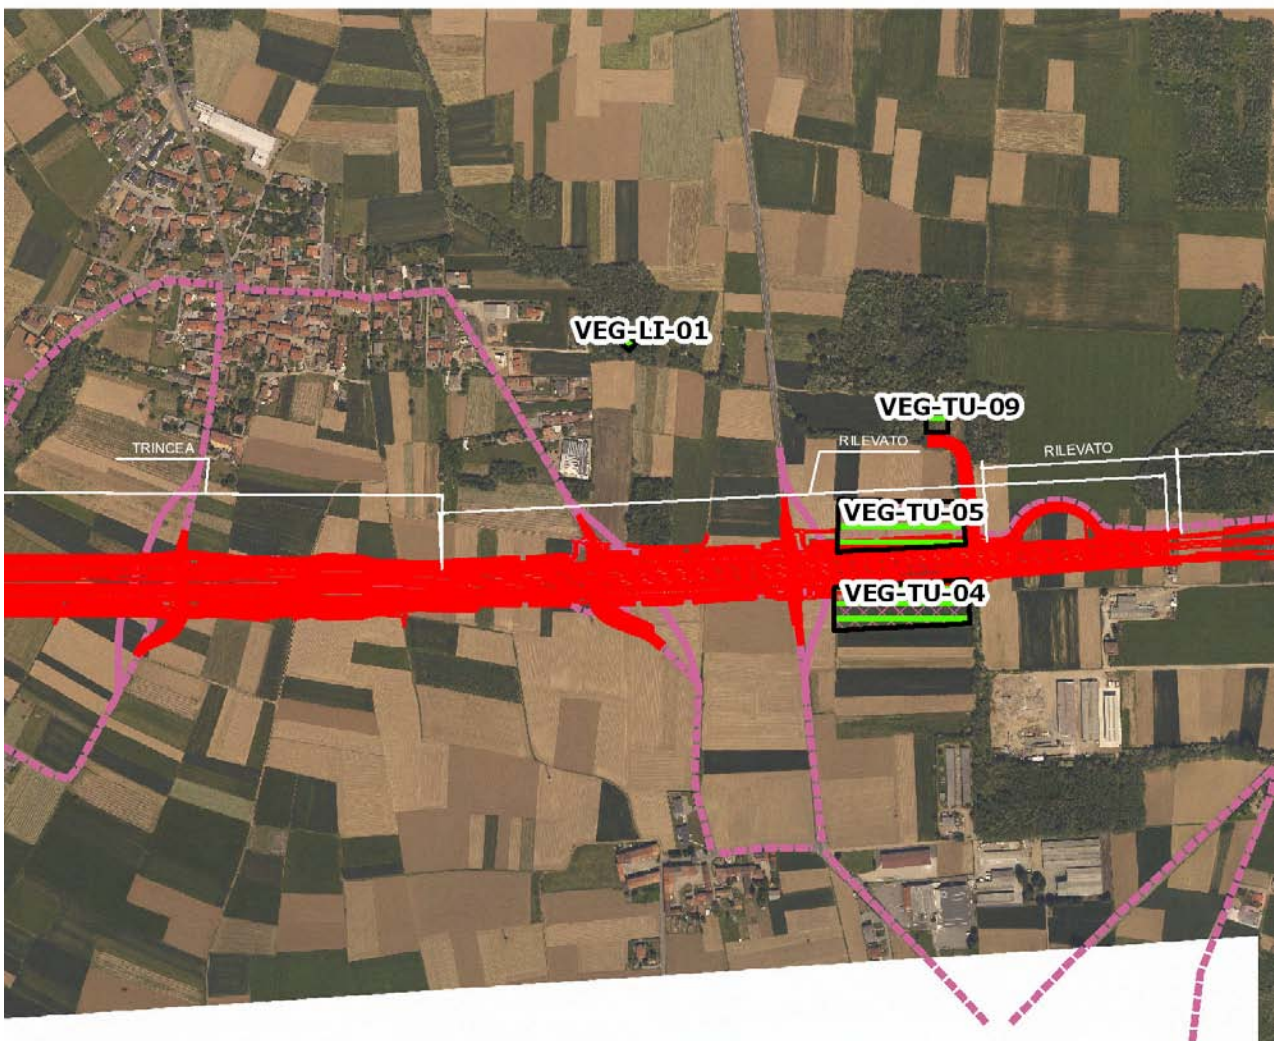
L'area comprende dei piccoli nuclei boscati che si sviluppano a partire dal letto di una roggia, asciutta al momento del sopralluogo, incuneandosi tra i seminativi. Una striscia di vegetazione erbacea e di rovi separa il bosco dalle colture intensive. Il transetto per il monitoraggio della avifauna è stato individuato lungo il margine boscato e si inoltra brevemente anche all'interno del bosco.

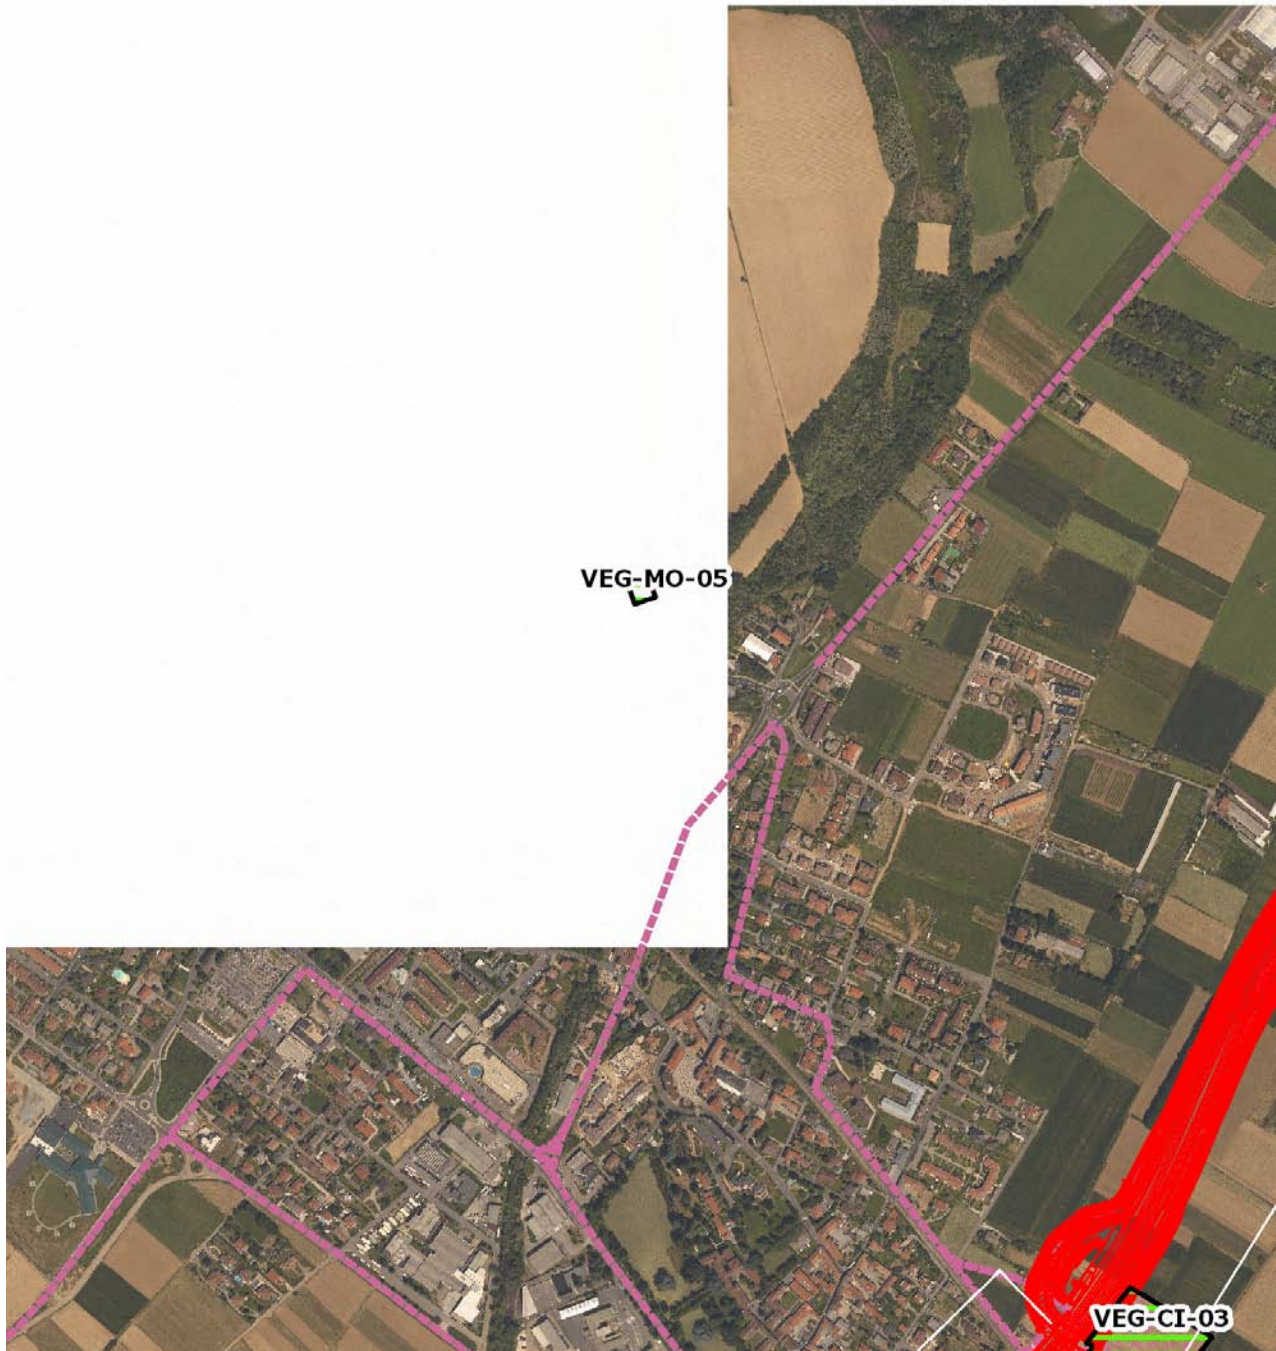
Area boscata a robinieto spontaneo in un parco urbano [_Parco Comunale Guzzanti_] vicino al torrente con impianto di altre specie tra cui il carpino, che dà luogo a nuclei coetanei monospecifici.

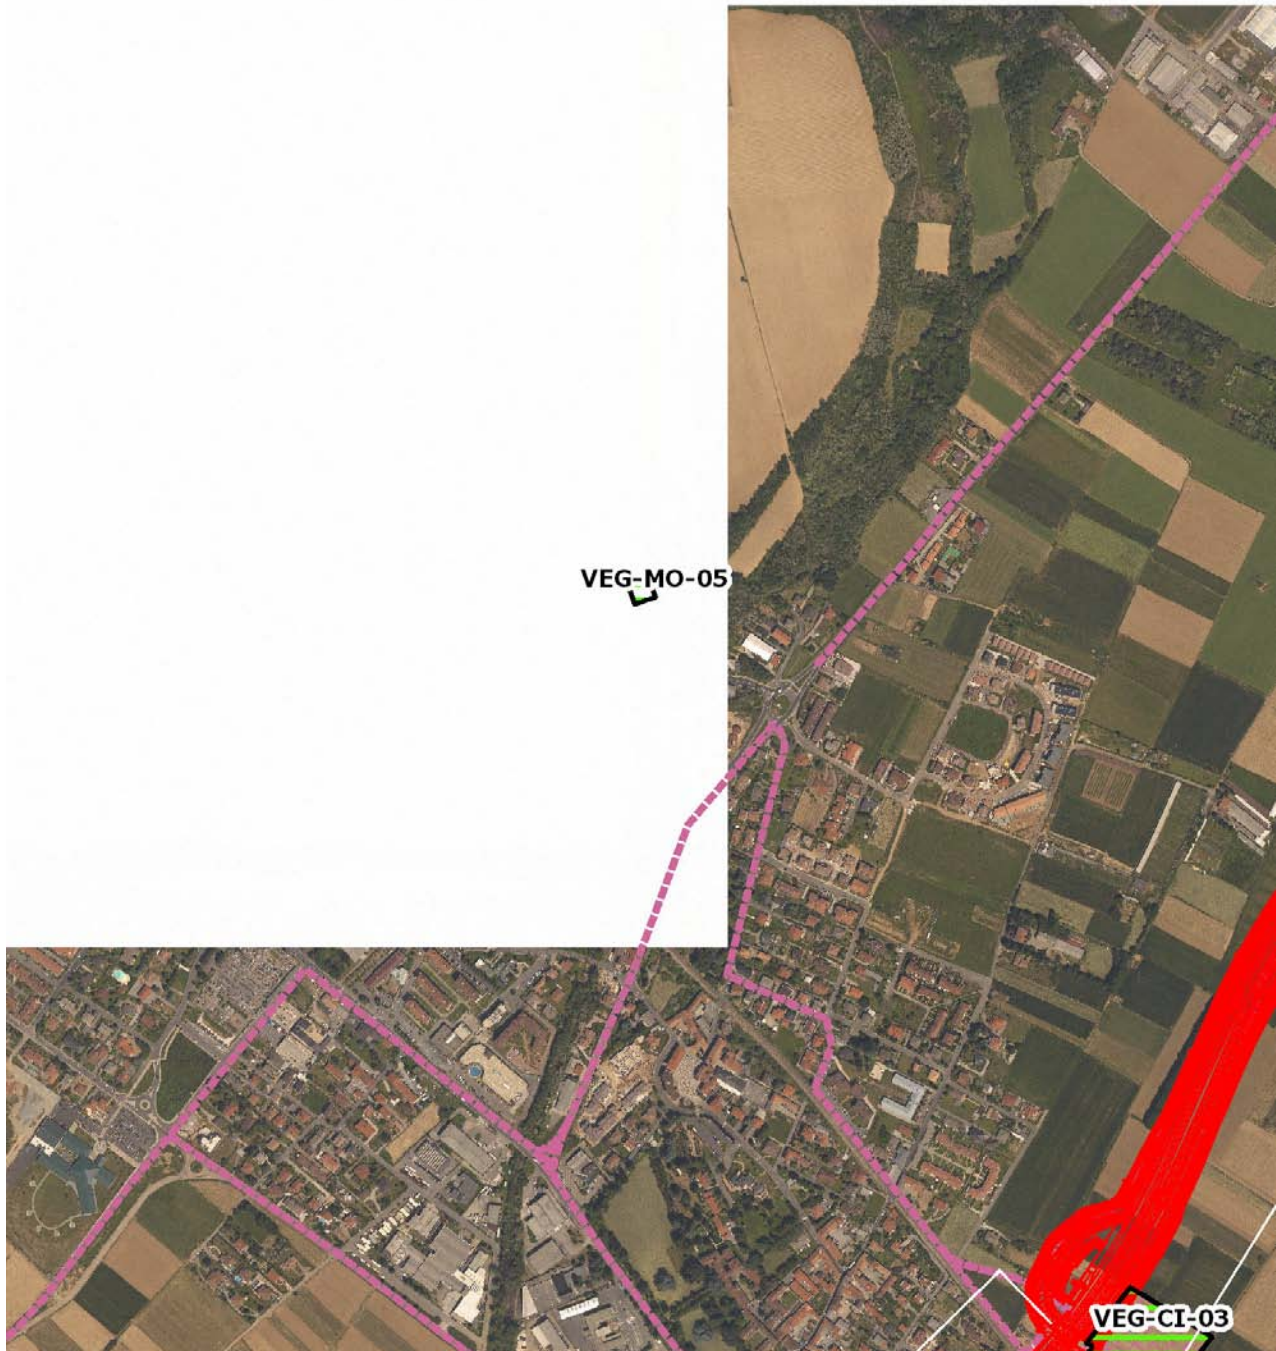
Area boscata a robinieto spontaneo in un parco urbano [_Parco Comunale Guzzanti_] vicino al torrente con impianto di altre specie tra cui il carpino, che dà luogo a nuclei coetanei monospecifici.

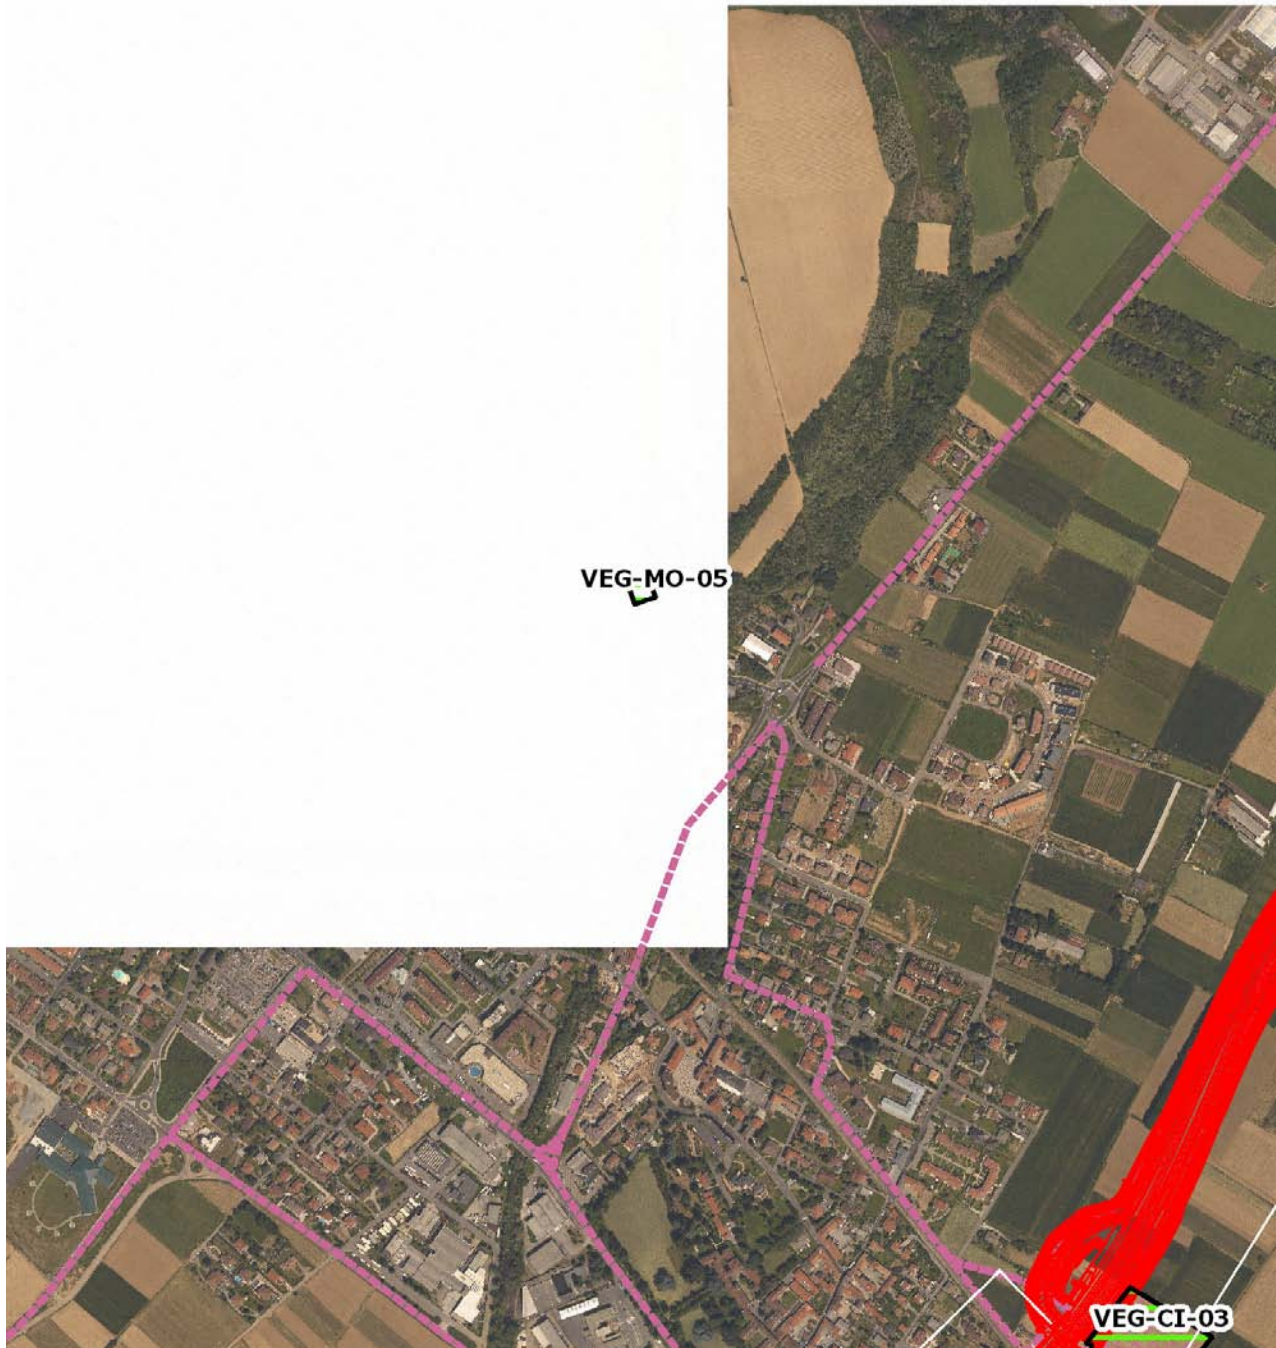
Area boscata a robinieto spontaneo in un parco urbano [_Parco Comunale Guzzanti_] vicino al torrente con impianto di altre specie tra cui il carpino, che dà luogo a nuclei coetanei monospecifici.
