COLLEGAMENTO AUTOSTRADALE DALMINE-COMO-VARESE-VALICO DEL GAGGIOLO E OPERE AD ESSO CONNESSE

MONITORAGGIO AMBIENTALE - FASE ANTE OPERAM

RELAZIONE SPECIALISTICA - COMPONENTE AMBIENTE IDRICO SOTTERRANEO

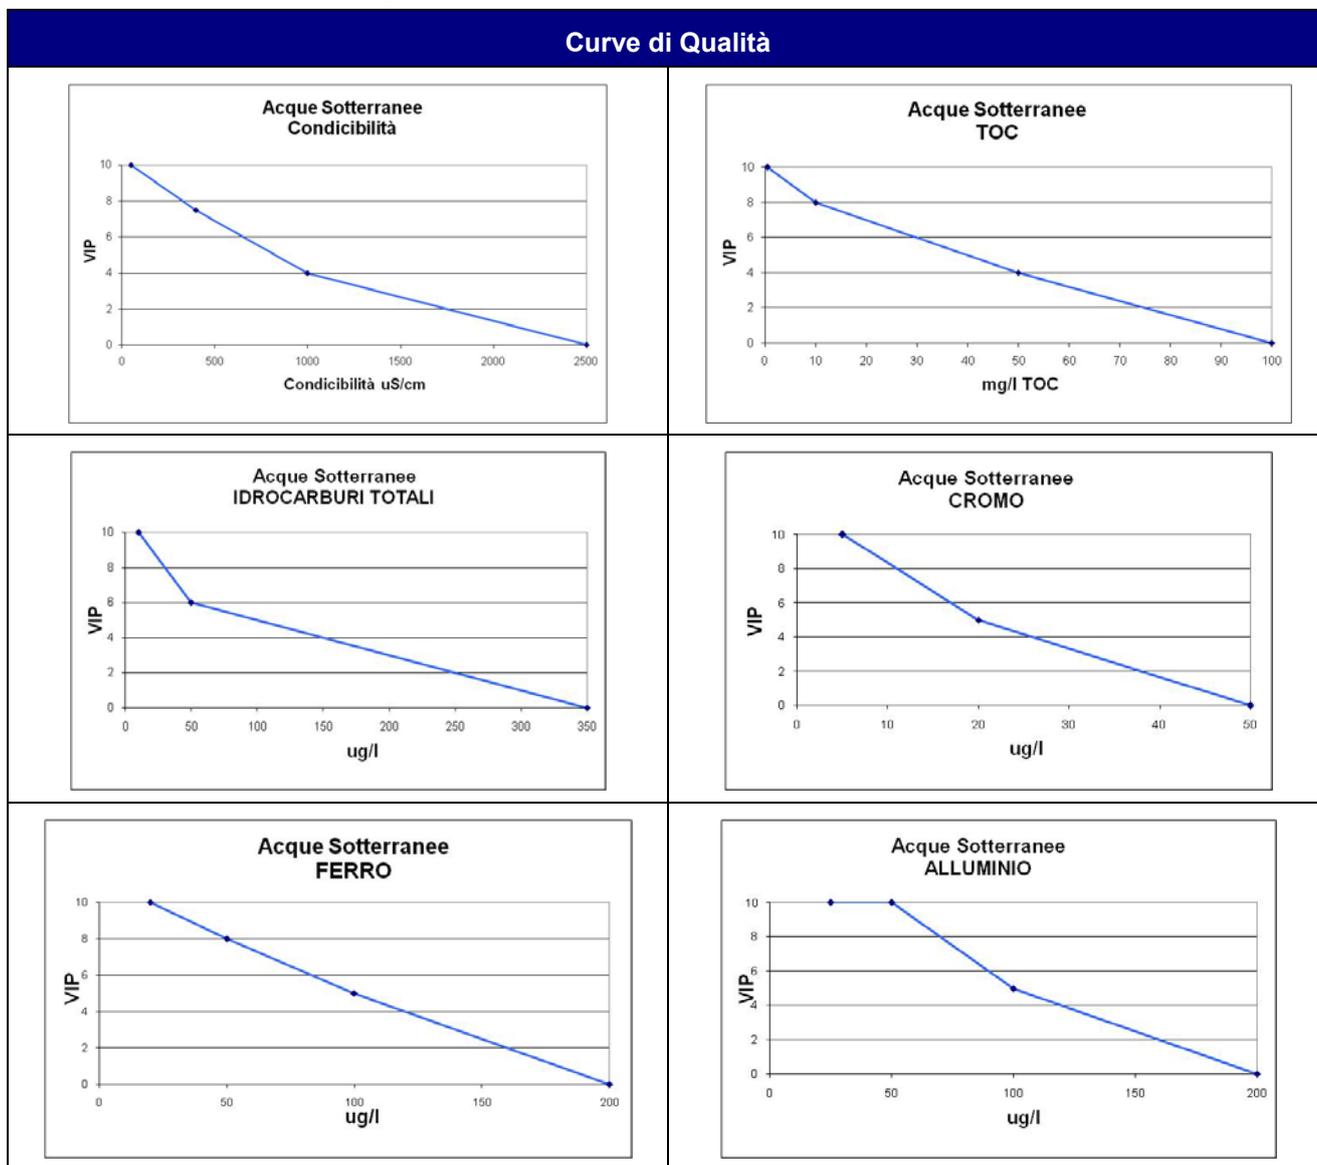
Tab. 5.2 – Curve di qualità.

Una volta elaborati i dati, ovvero ottenuti i valori VIP secondo le curve funzione precedentemente presentate i valori di monte e di valle, distribuiti su una scala tra 0 e 10, possono quindi essere utilizzati per calcolare la differenza $VIP_{Monte} - VIP_{Valle}$ (ΔVIP). In condizioni normali (cioè nei casi in cui i corpi idrici sotterranei non siano interessati da impatti dovuti alle lavorazioni) tale differenza dovrebbe essere nulla, ovvero oscillare di poco intorno allo 0. Di contro valori elevati della differenza indicano la presenza di una situazione di degrado.

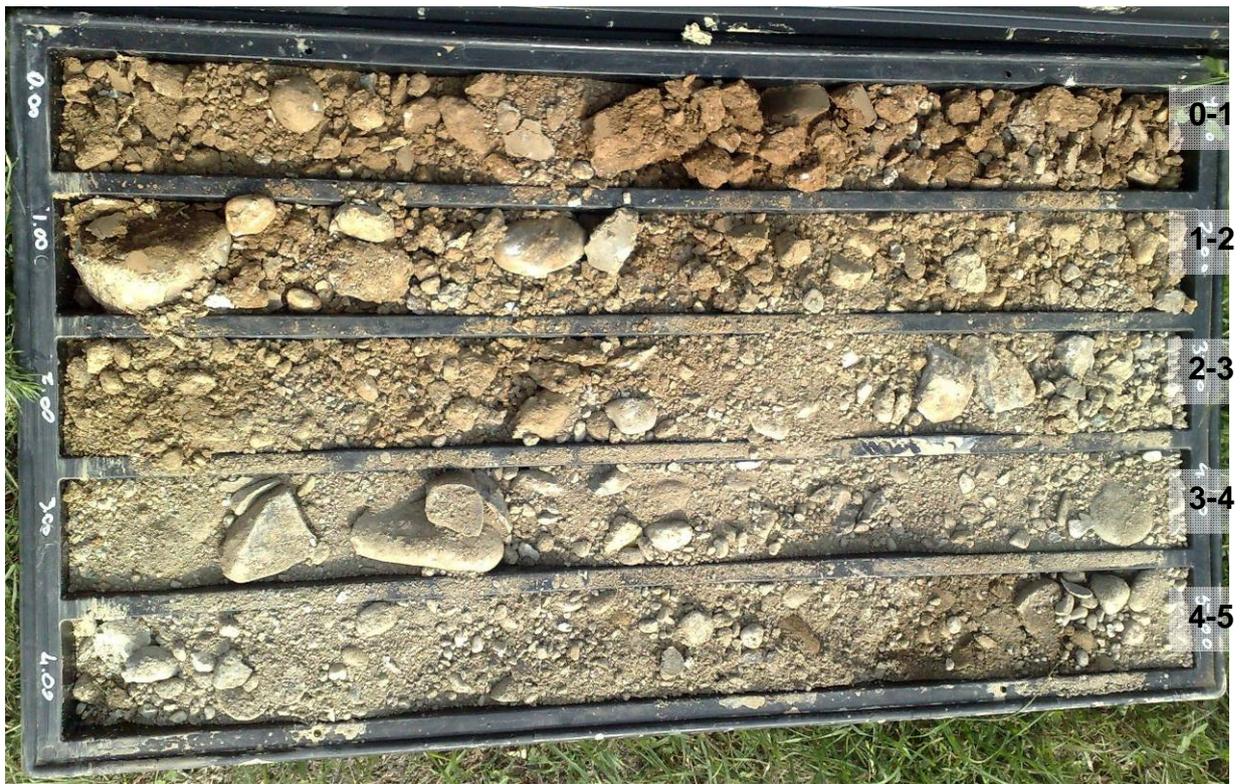
FOTO 1

Cassetta 1: carotaggio da 0 m a -5 m dal p.c.

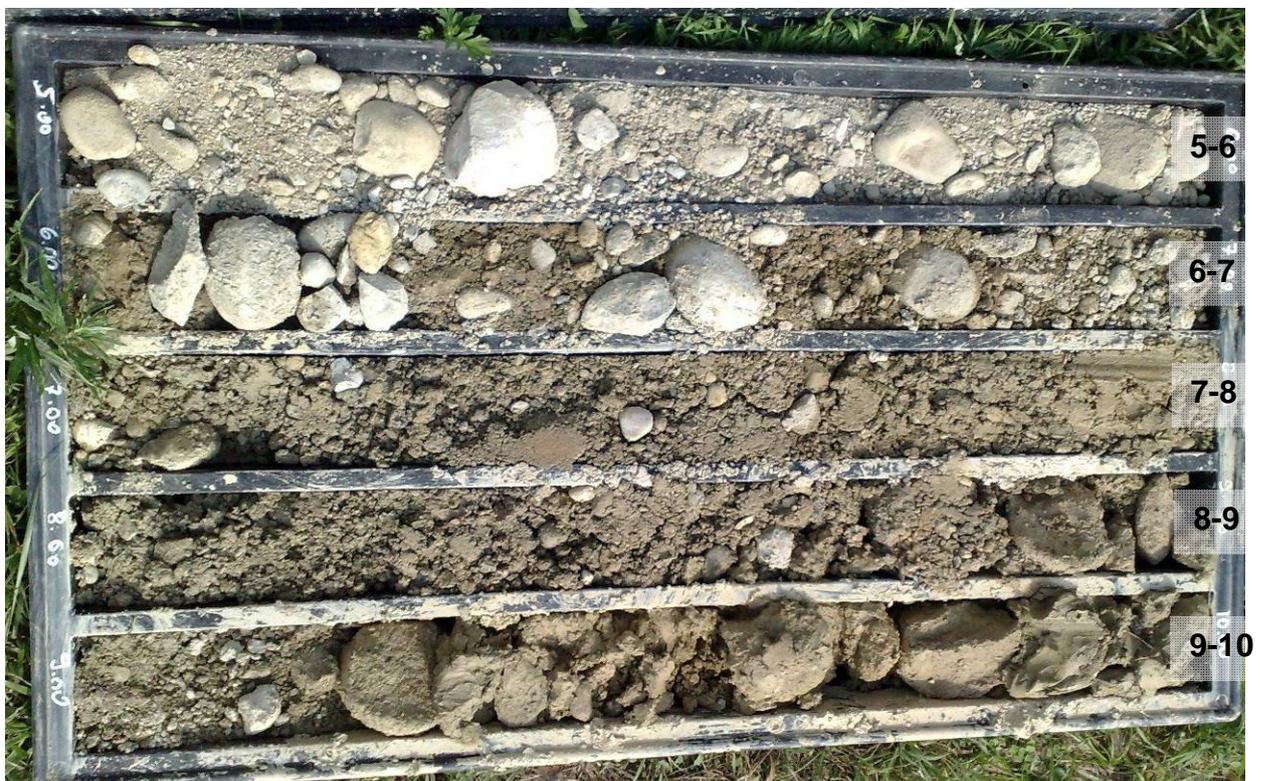
FOTO 2

Cassetta 2: carotaggio a -5 m a -10 m dal p.c.

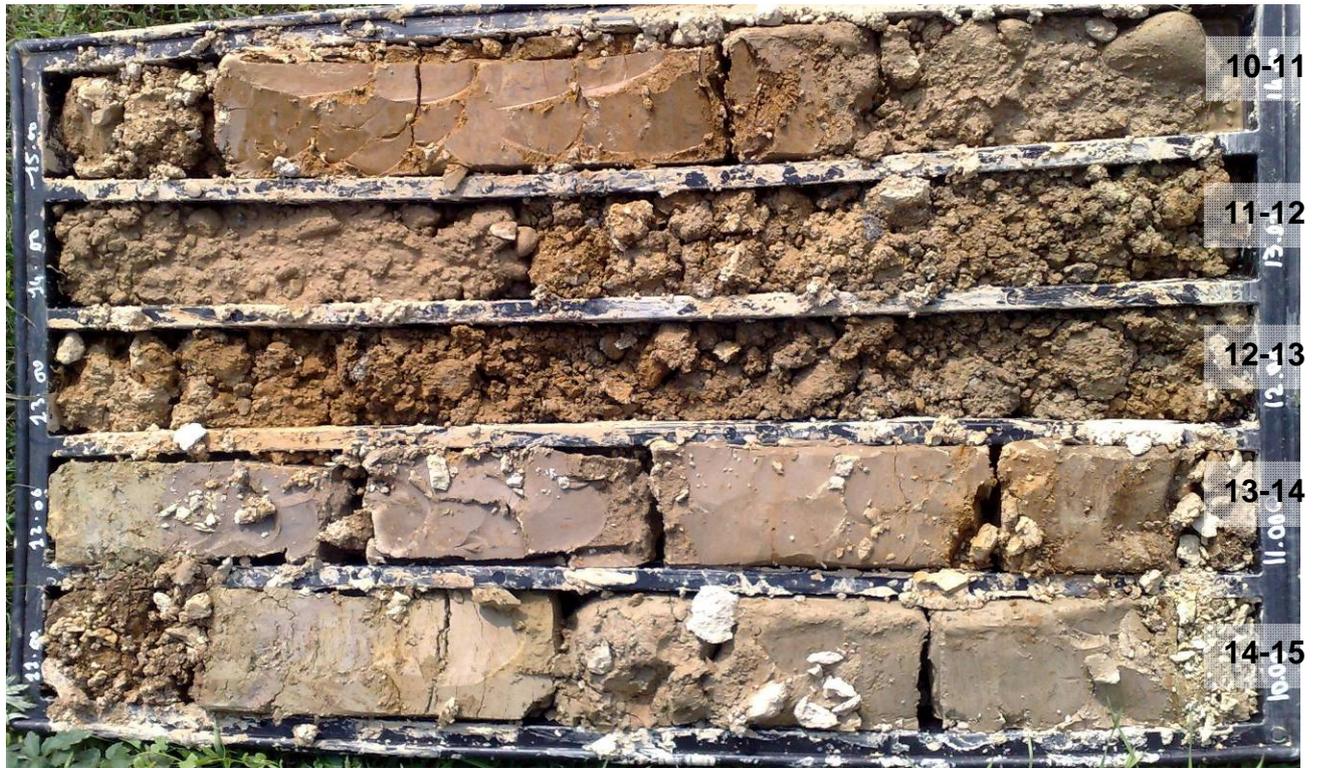
FOTO 3

Cassetta 3: carotaggio da -10 m a -15 m dal p.c.

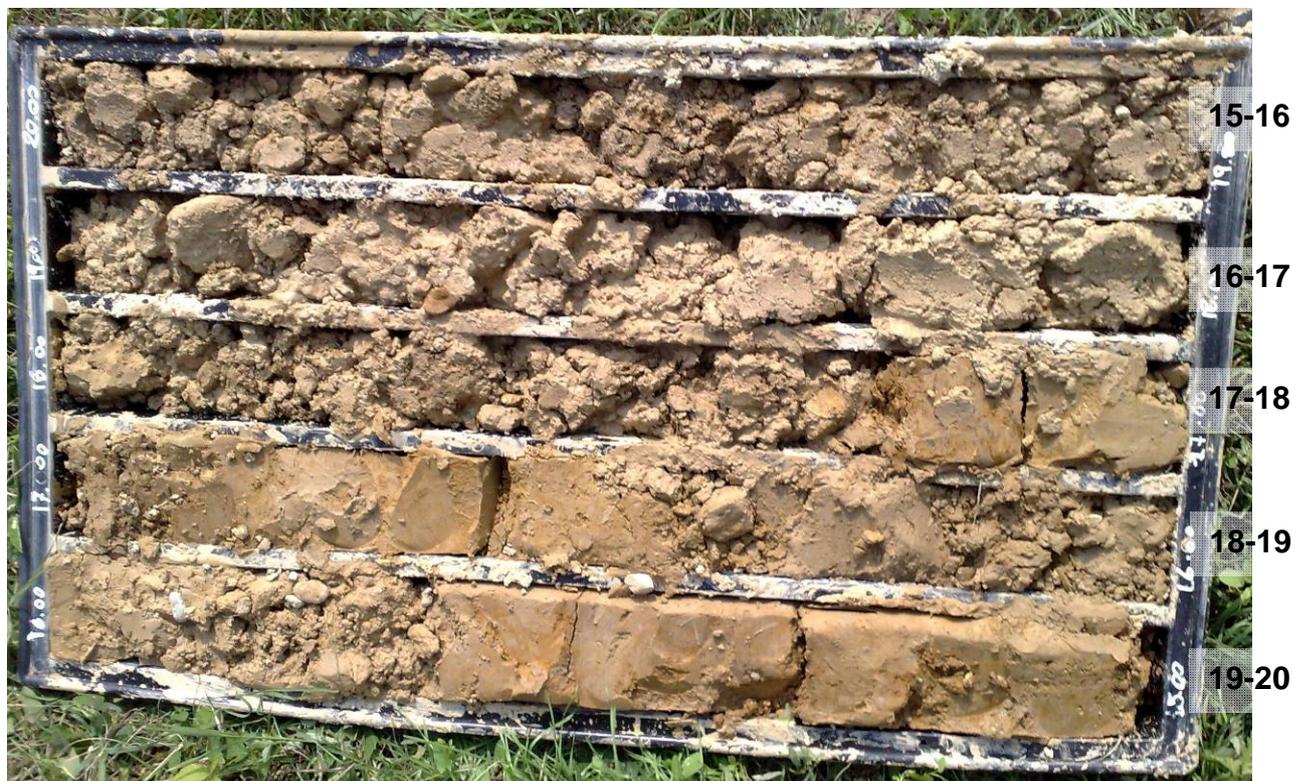
FOTO 4

Cassetta 4: carotaggio a -15 m a -20 m dal p.c.

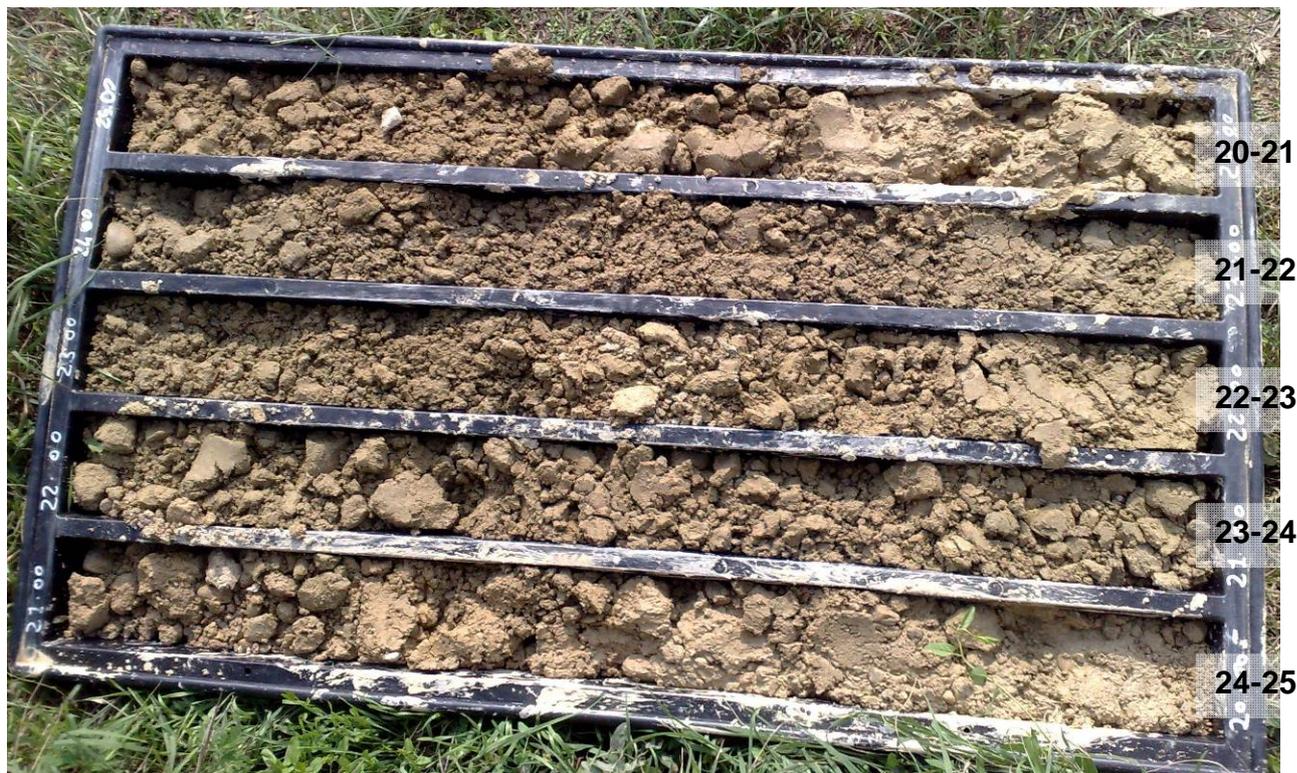
FOTO 5

Cassetta 5: carotaggio da -20 m a -25 m dal p.c.

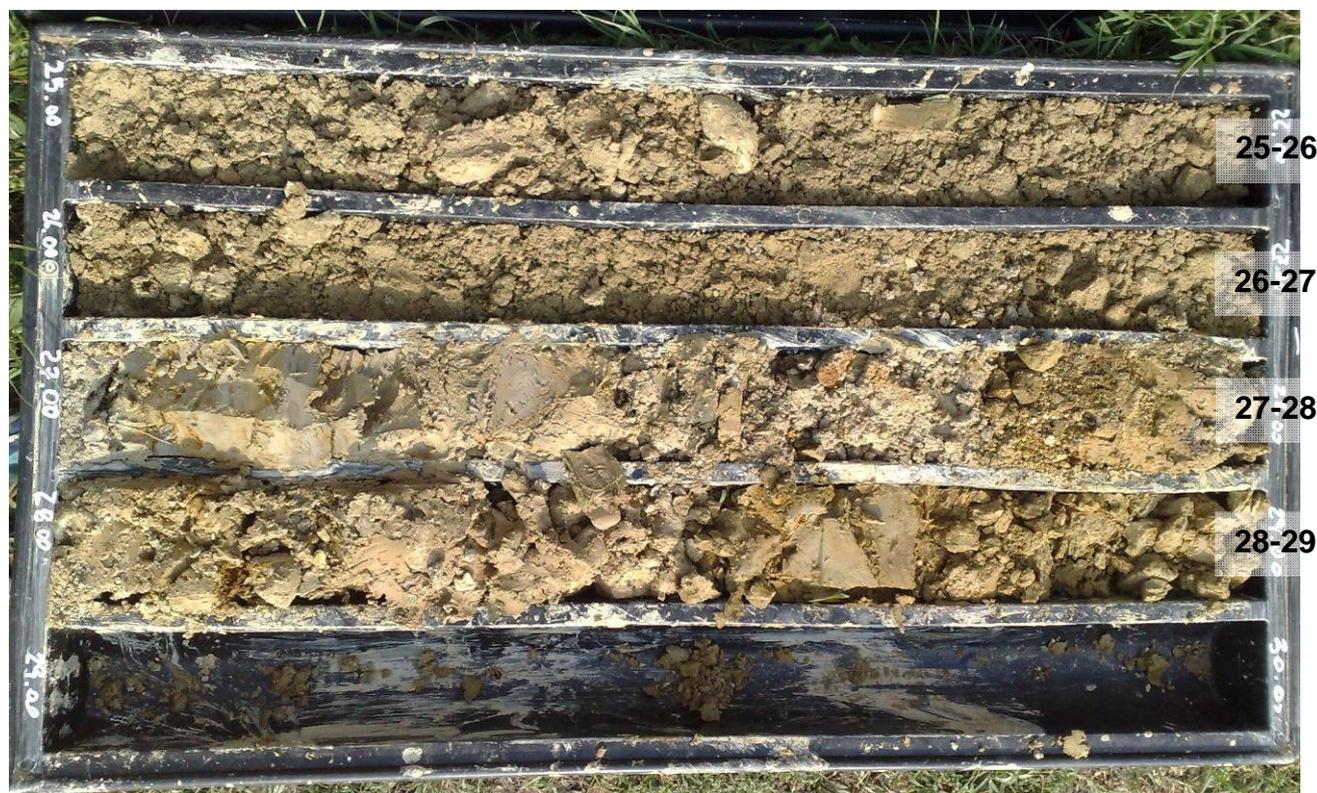
FOTO 6

Cassetta 6: carotaggio a -25 m a -29 m dal p.c.

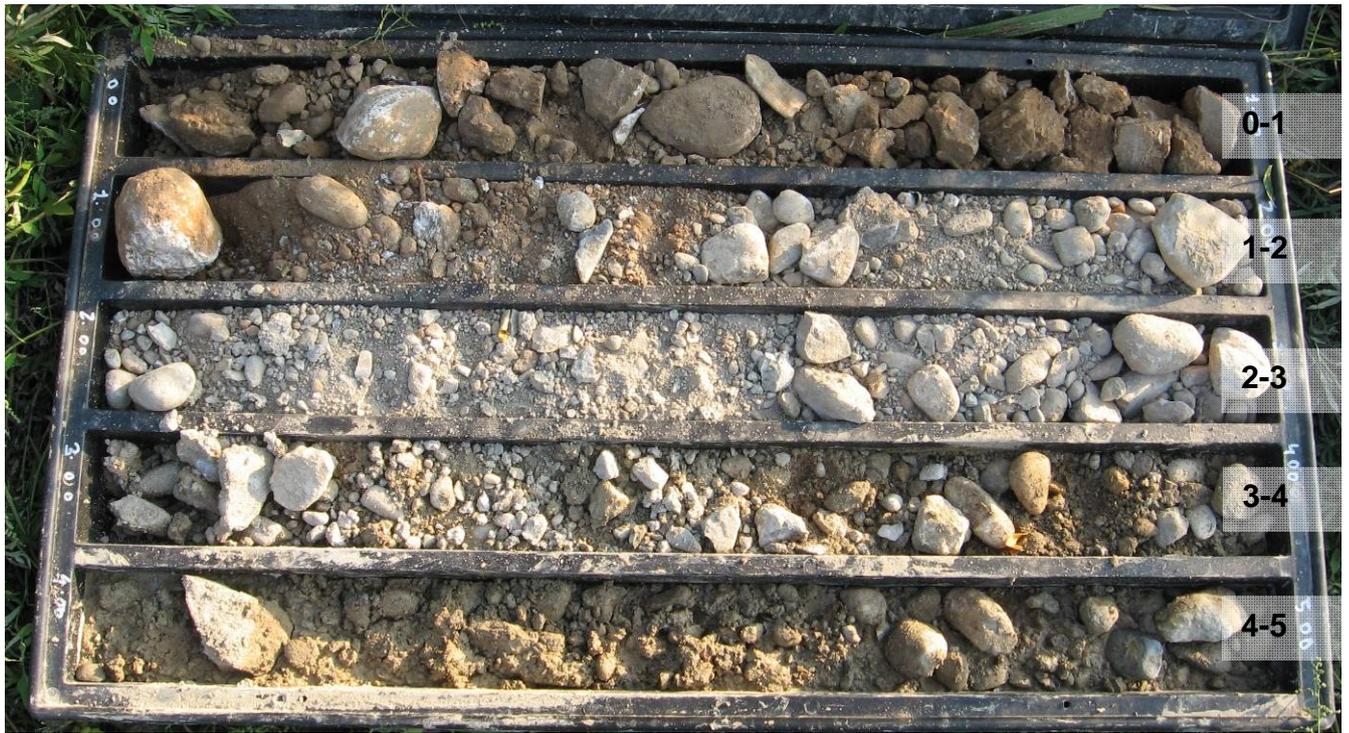
FOTO 1

Cassetta 1: carotaggio da 0 m a -5 m dal p.c.

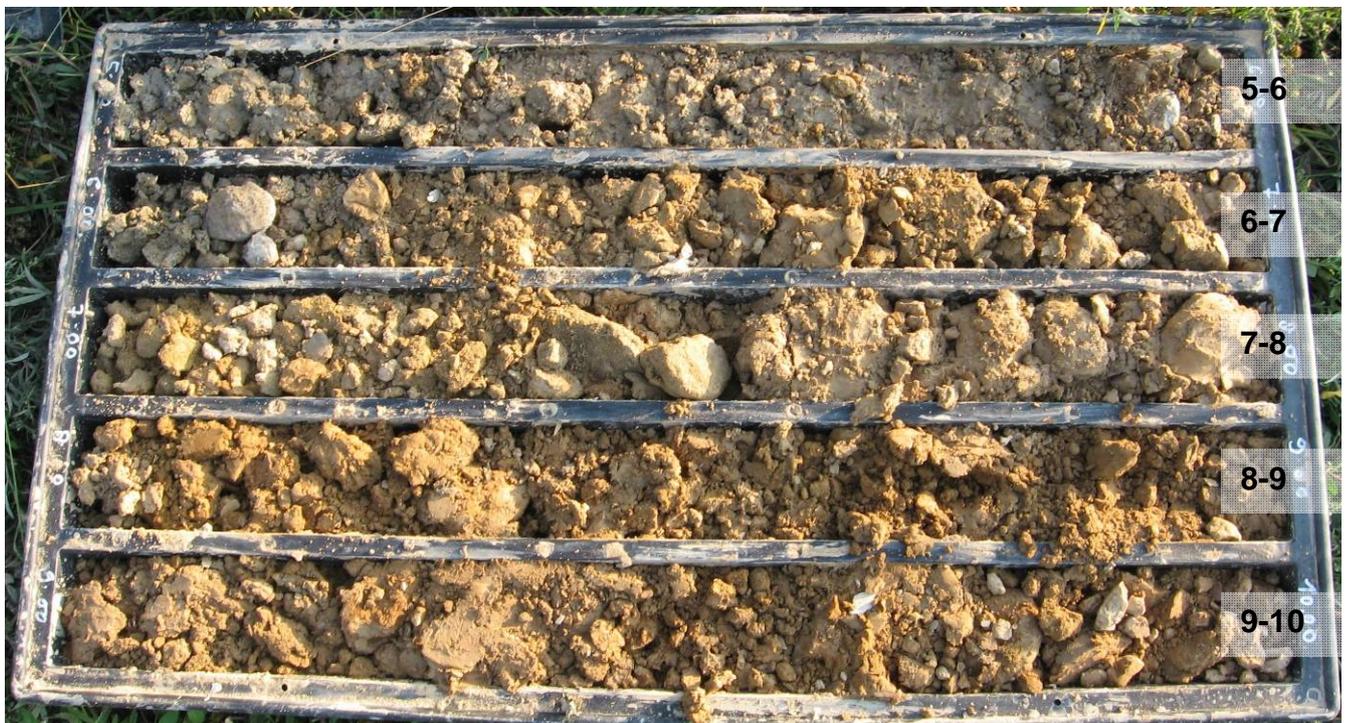
FOTO 2

Cassetta 2: carotaggio a -5 m a -10 m dal p.c.

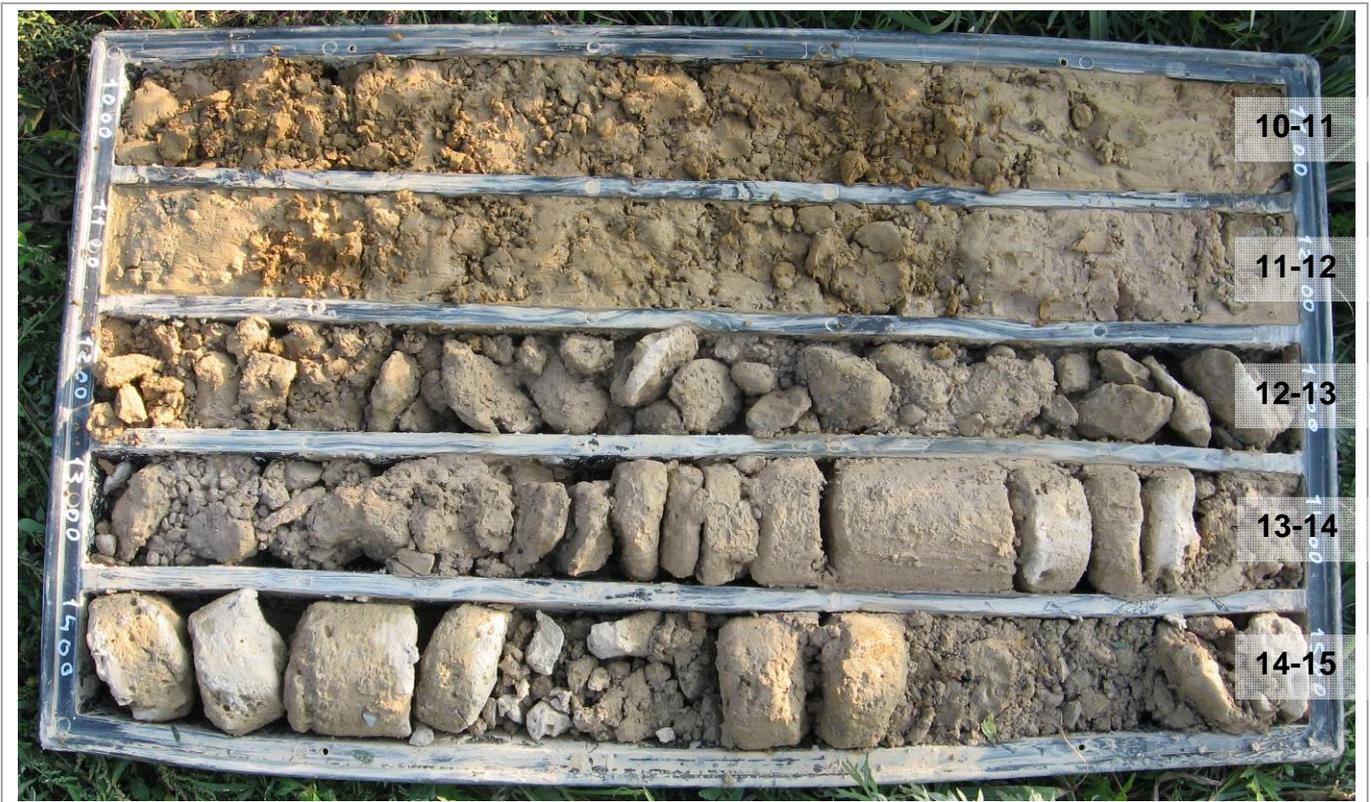
FOTO 3

Cassetta 3: carotaggio da -10 m a -15 m dal p.c.

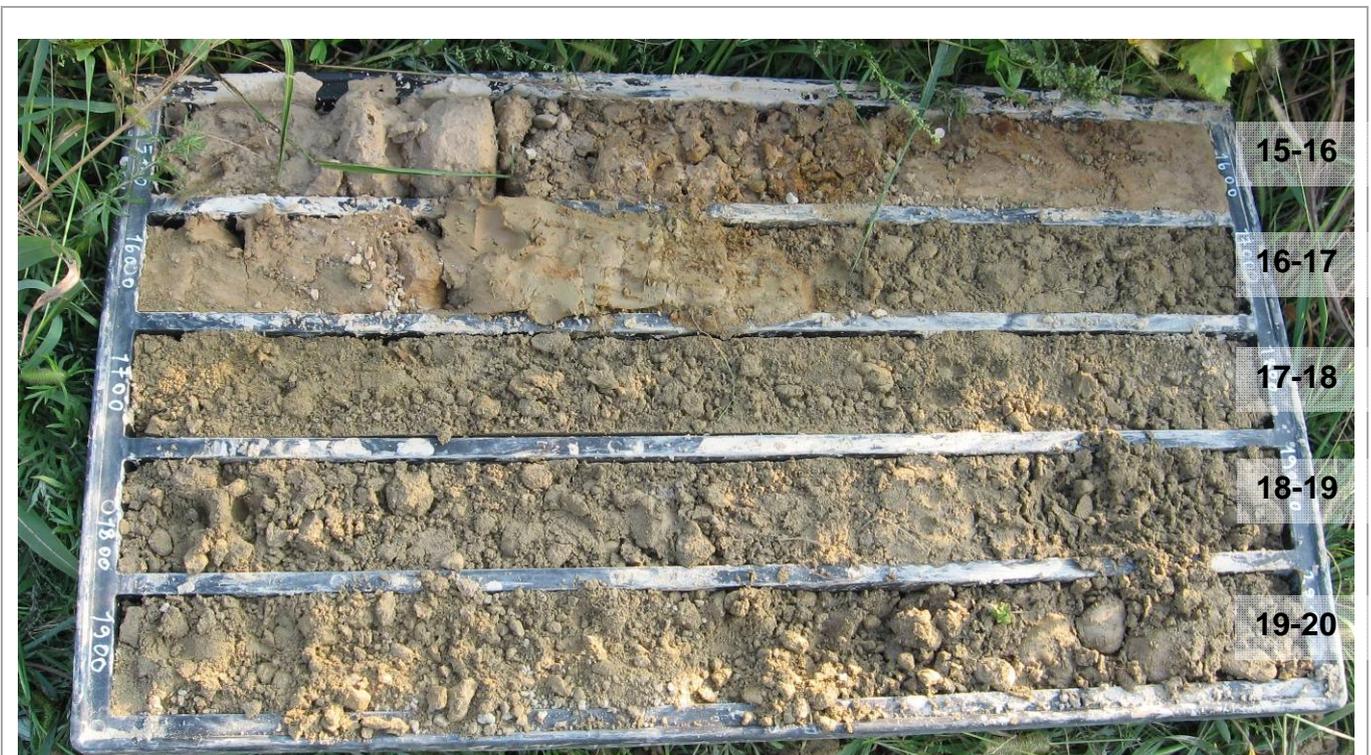
FOTO 4

Cassetta 4: carotaggio a -15 m a -20 m dal p.c.

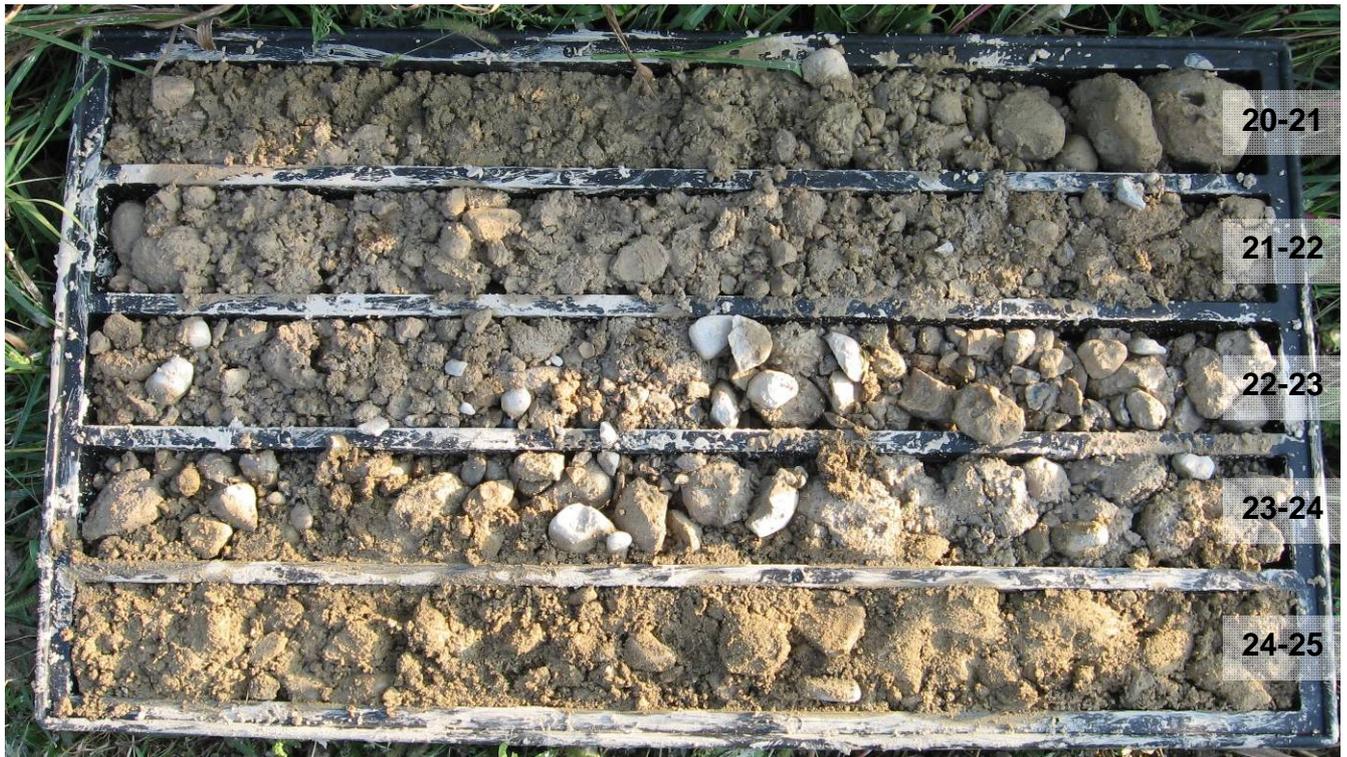
FOTO 5

Cassetta 5: carotaggio da -20 m a -25 m dal p.c.

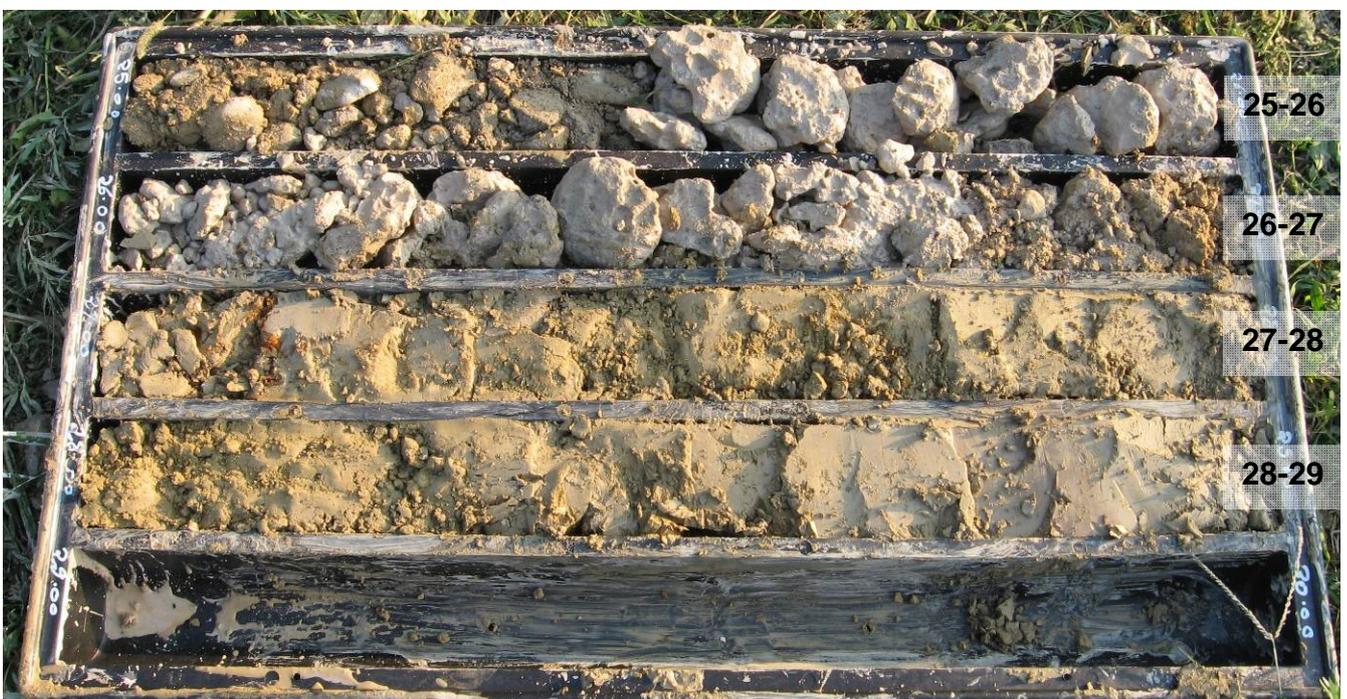
FOTO 6

Cassetta 6: carotaggio a -25 m a -29 m dal p.c.

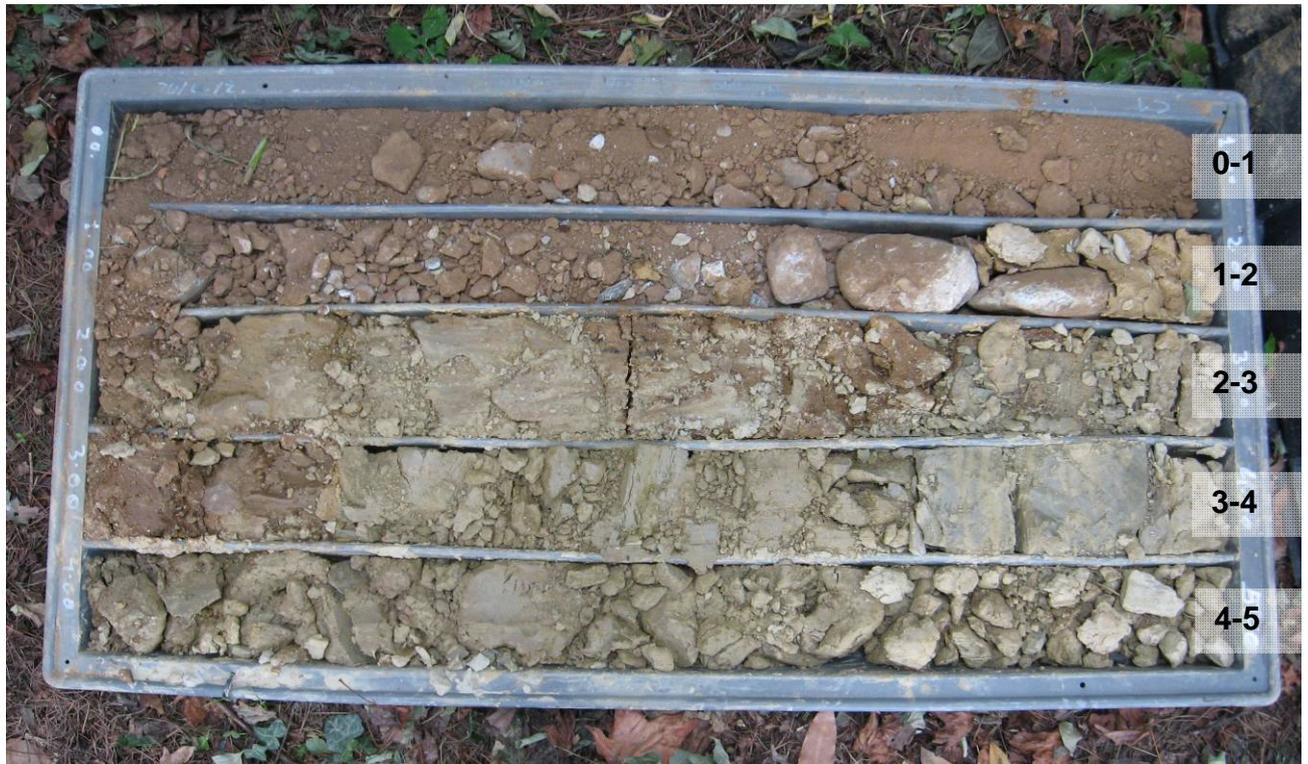
FOTO 1

Cassetta 1: carotaggio da 0 m a -5 m dal p.c.

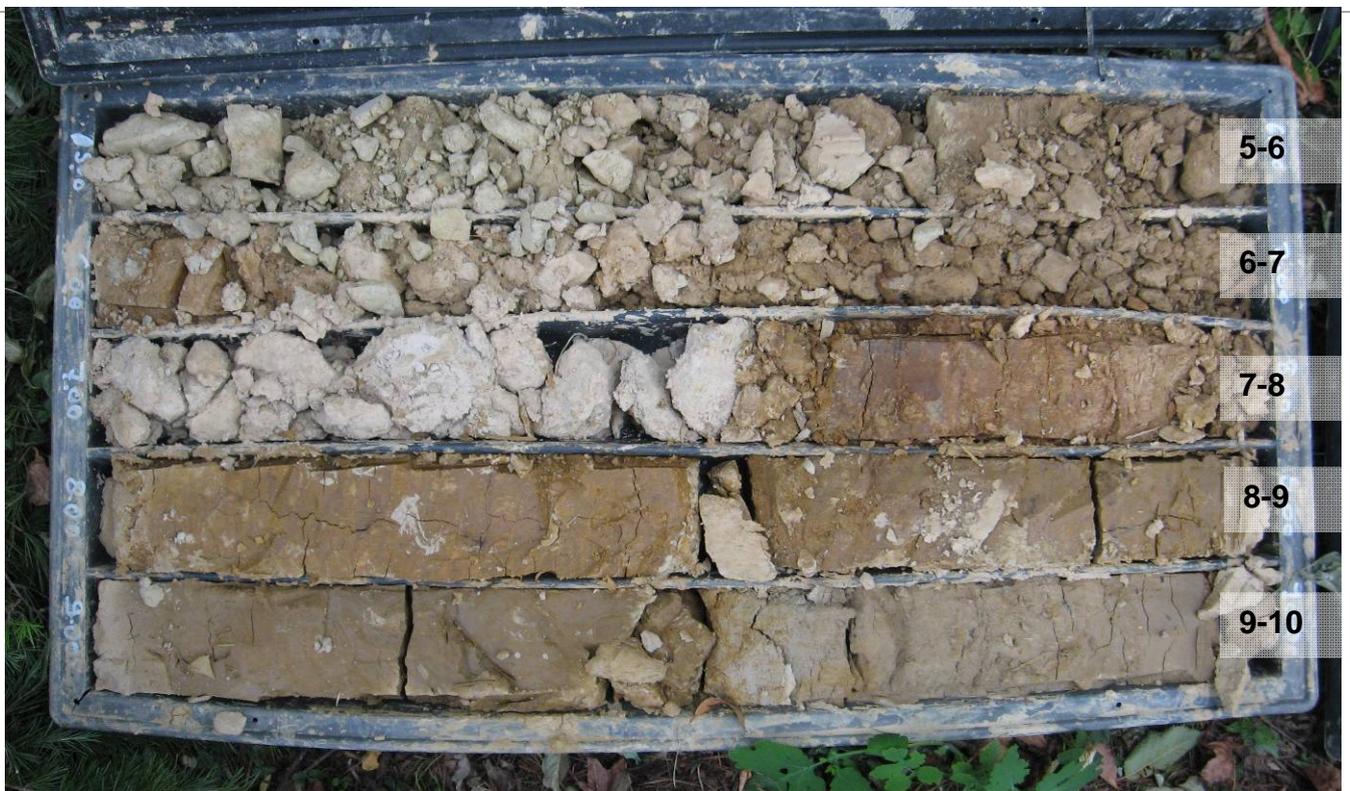
FOTO 2

Cassetta 2: carotaggio a -5 m a -10 m dal p.c.

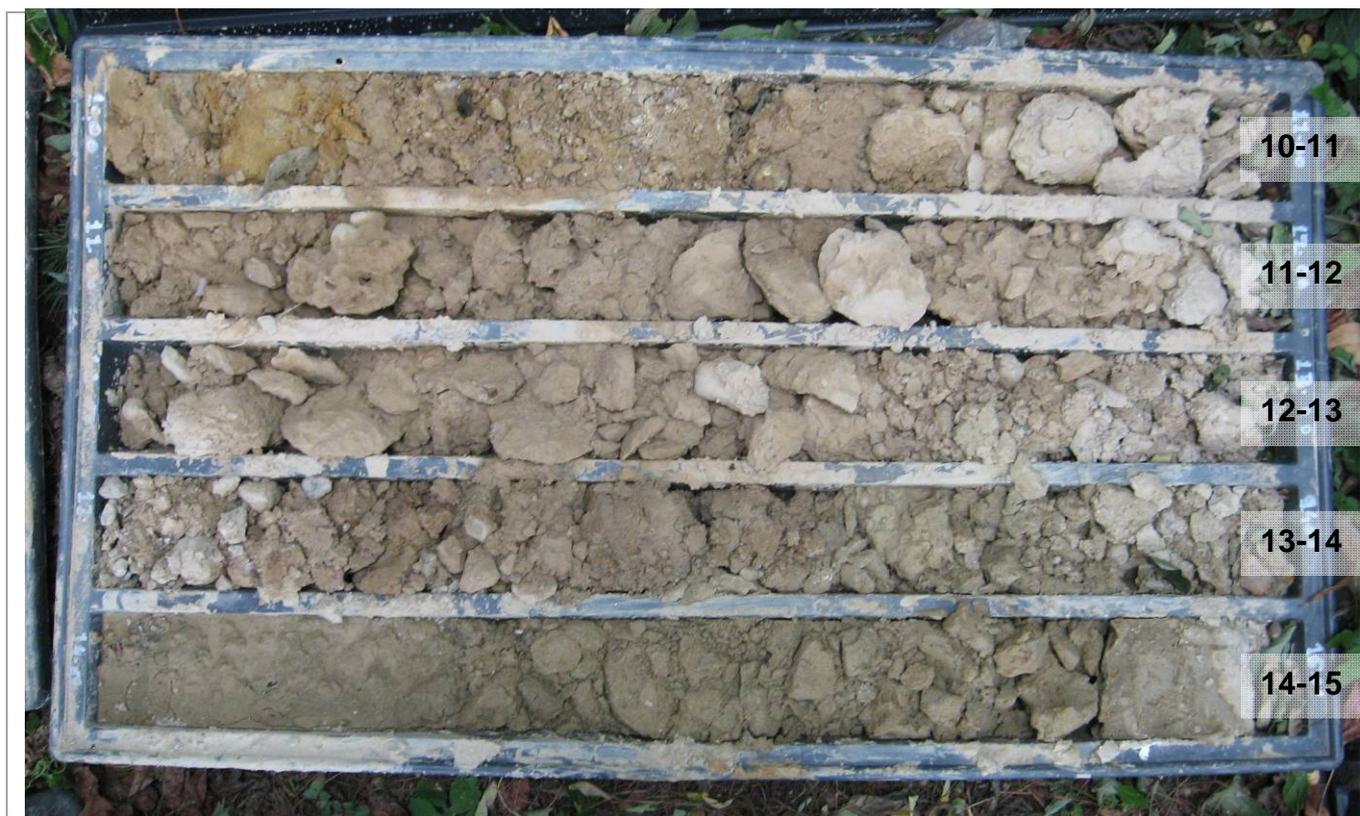
FOTO 3

Cassetta 3: carotaggio da -10 m a -15 m dal p.c.

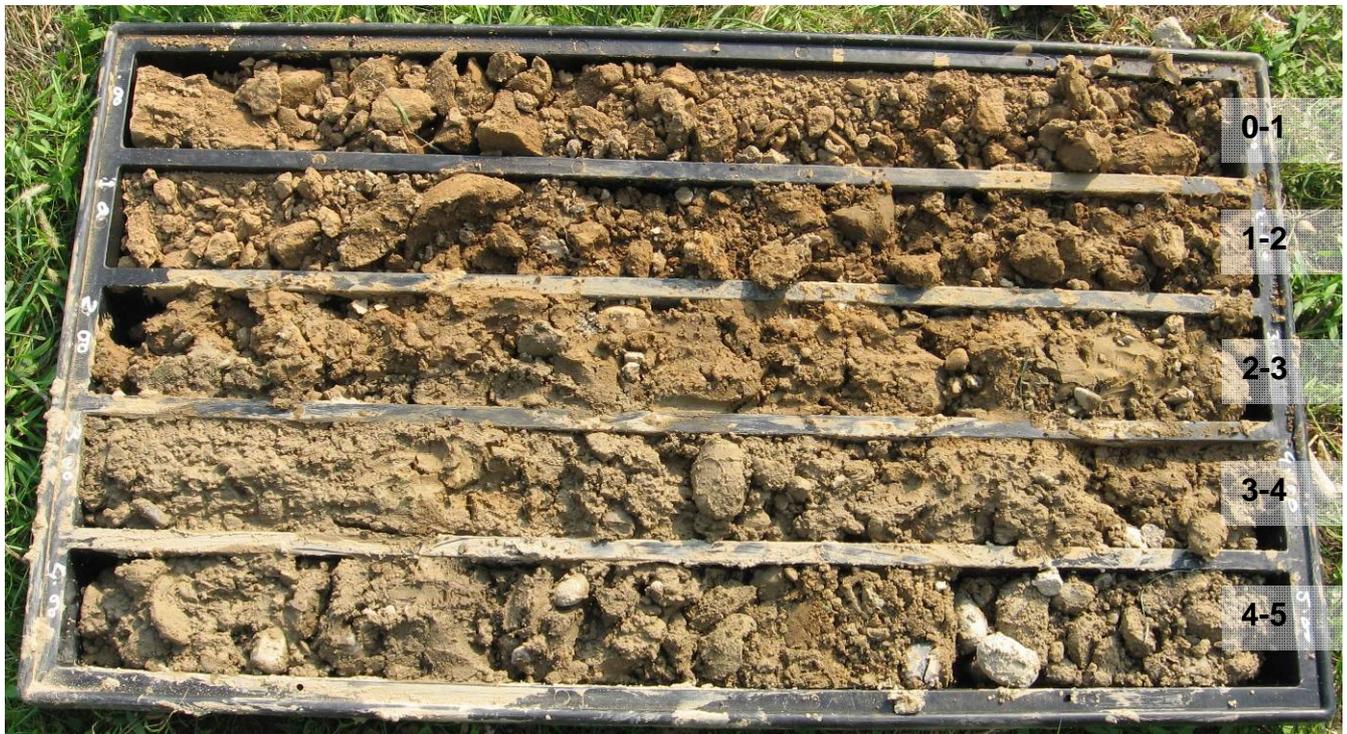
FOTO 1

Cassetta 1: carotaggio da 0 m a -5 m dal p.c.

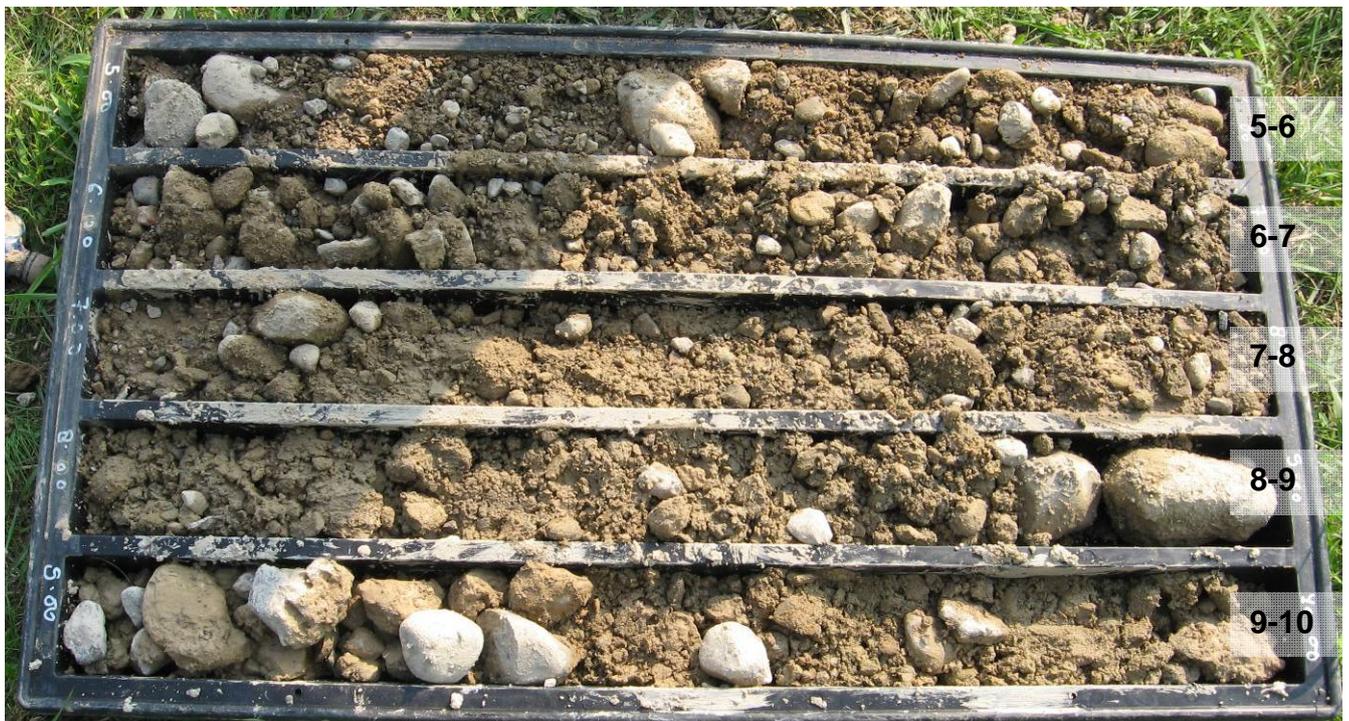
FOTO 2

Cassetta 2: carotaggio a -5 m a -10 m dal p.c.

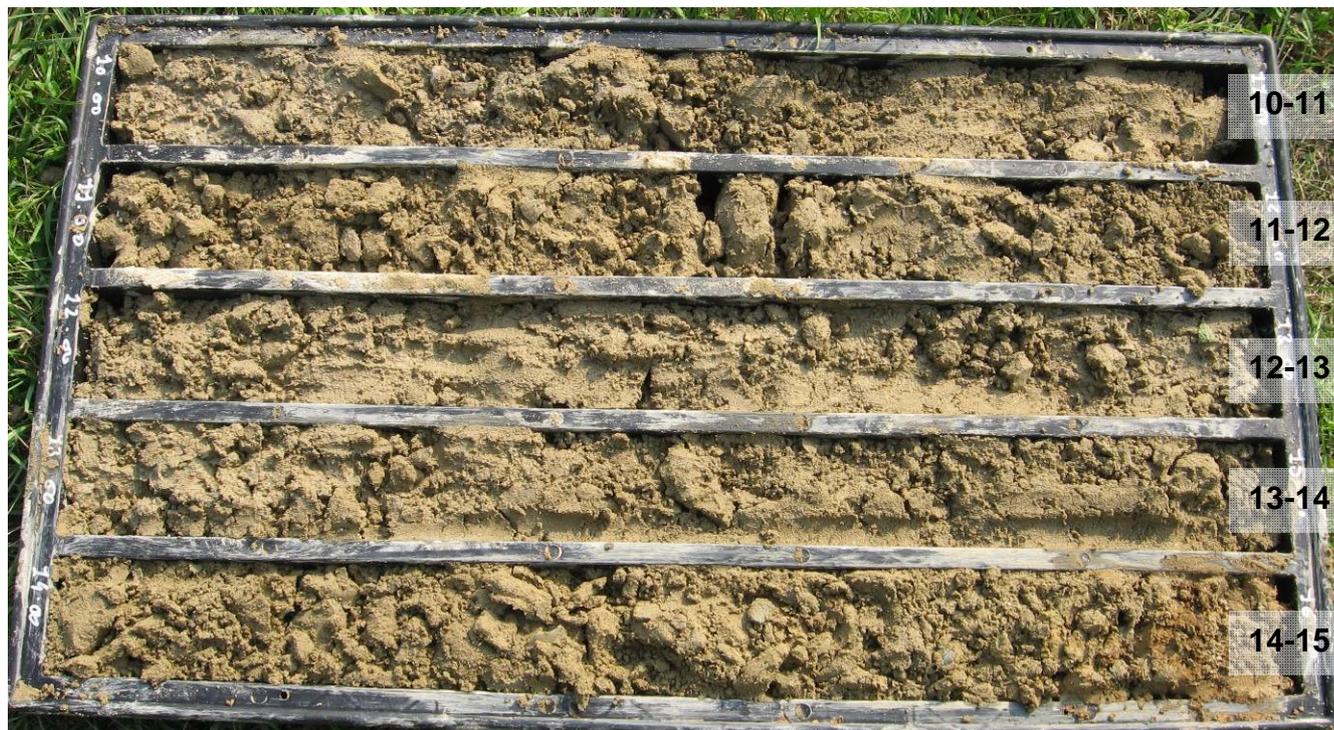
FOTO 3

Cassetta 3: carotaggio da -10 m a -15 m dal p.c.

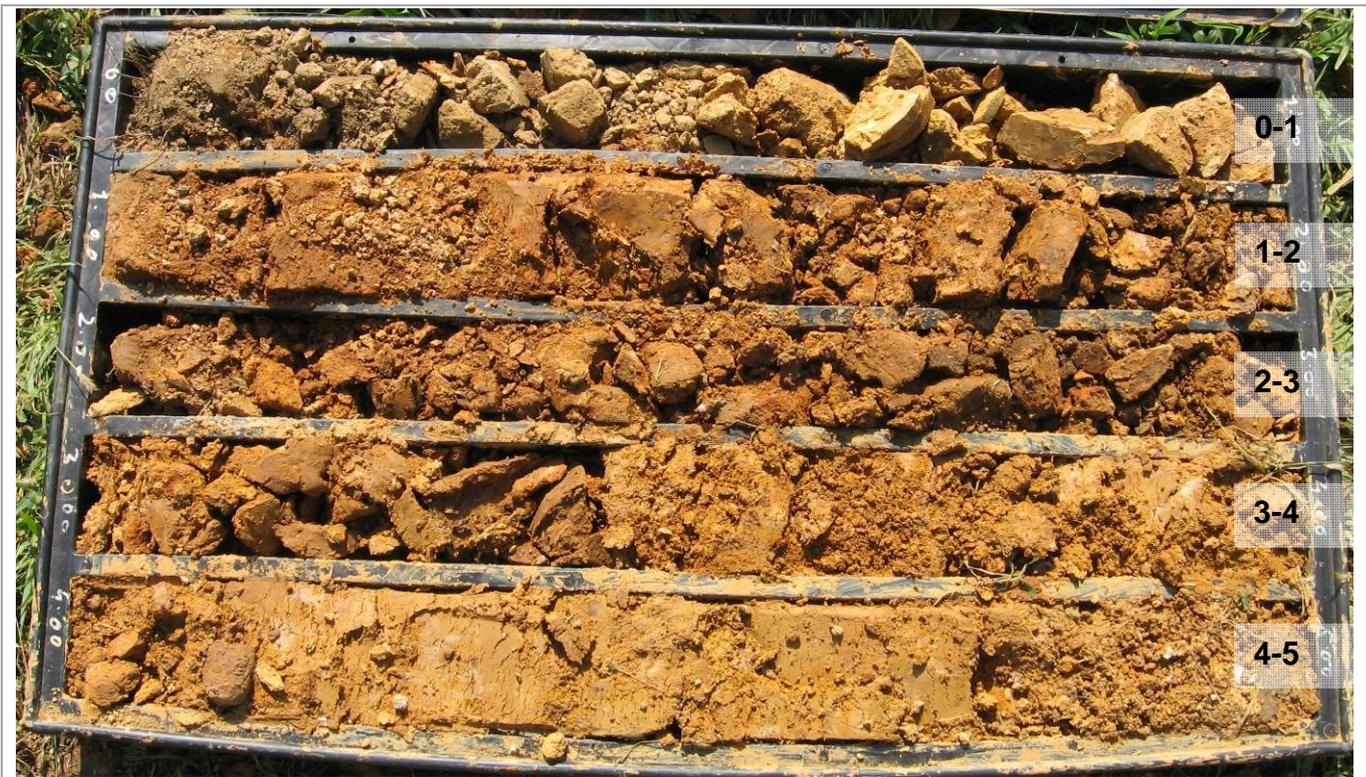
FOTO 1

Cassetta 1: carotaggio da 0 m a -5 m dal p.c.

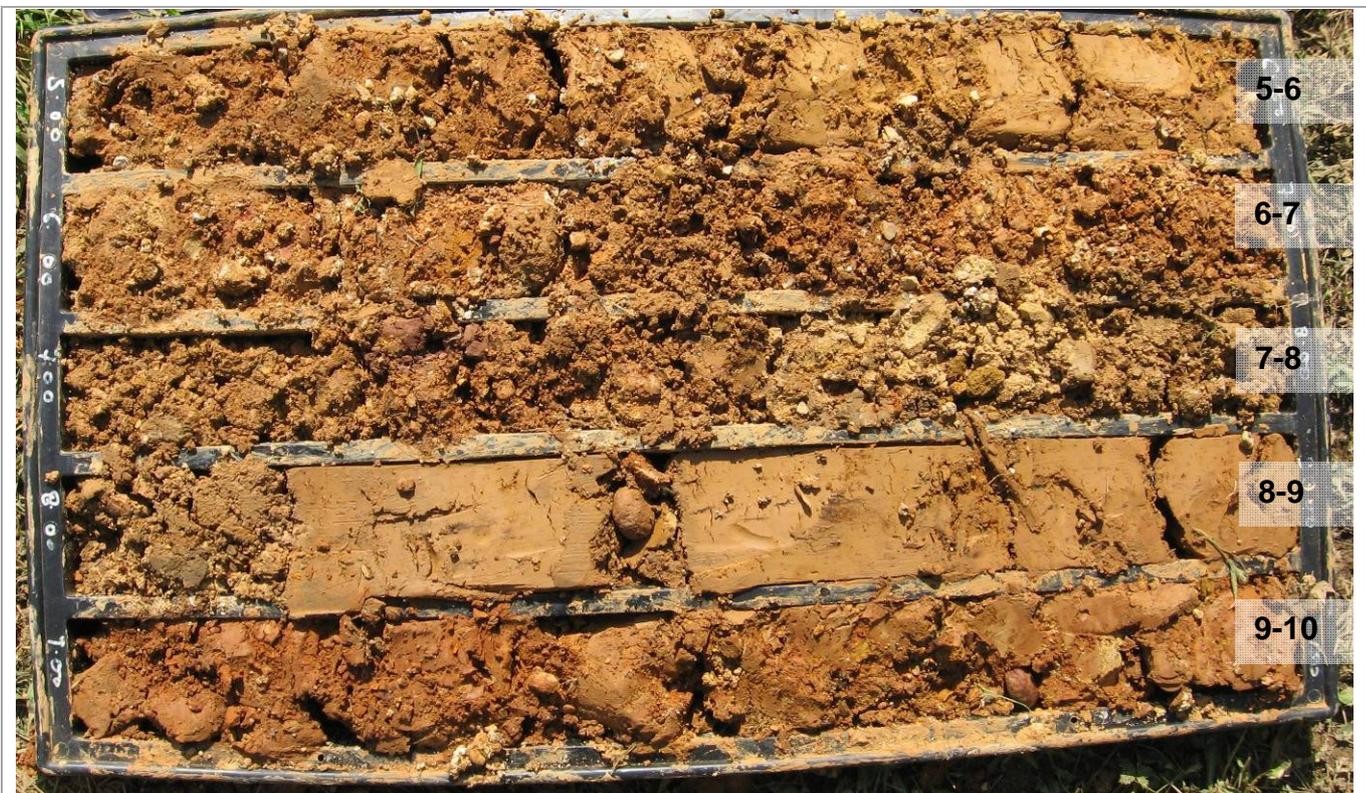
FOTO 2

Cassetta 2: carotaggio a -5 m a -10 m dal p.c.
