COLLEGAMENTO AUTOSTRADALE DALMINE-COMO-VARESE-VALICO DEL GAGGIOLO E OPERE AD ESSO CONNESSE

MONITORAGGIO AMBIENTALE - FASE ANTE OPERAM

RELAZIONE SPECIALISTICA - COMPONENTE AMBIENTE IDRICO SOTTERRANEO

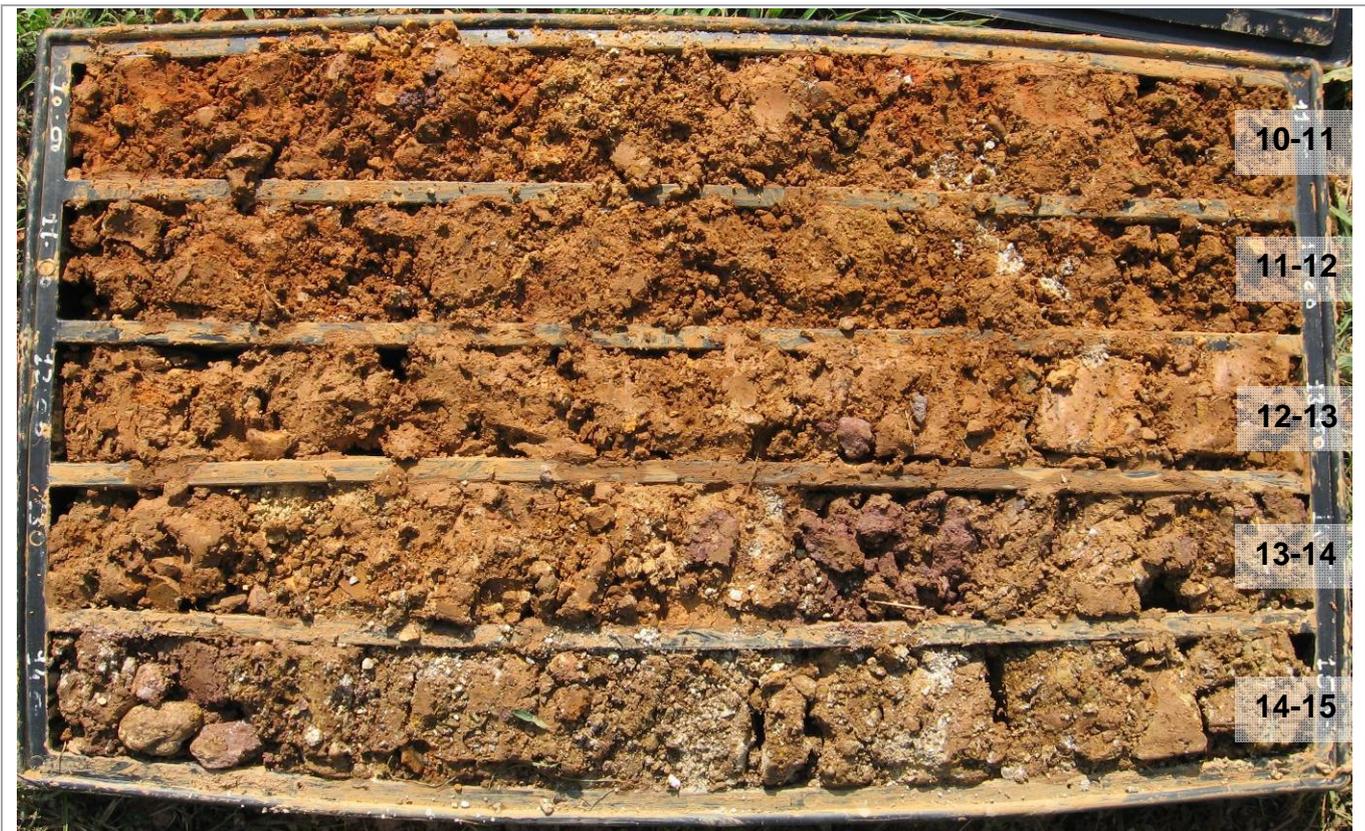
FOTO 3

Cassetta 3: carotaggio da -10 m a -15 m dal p.c.

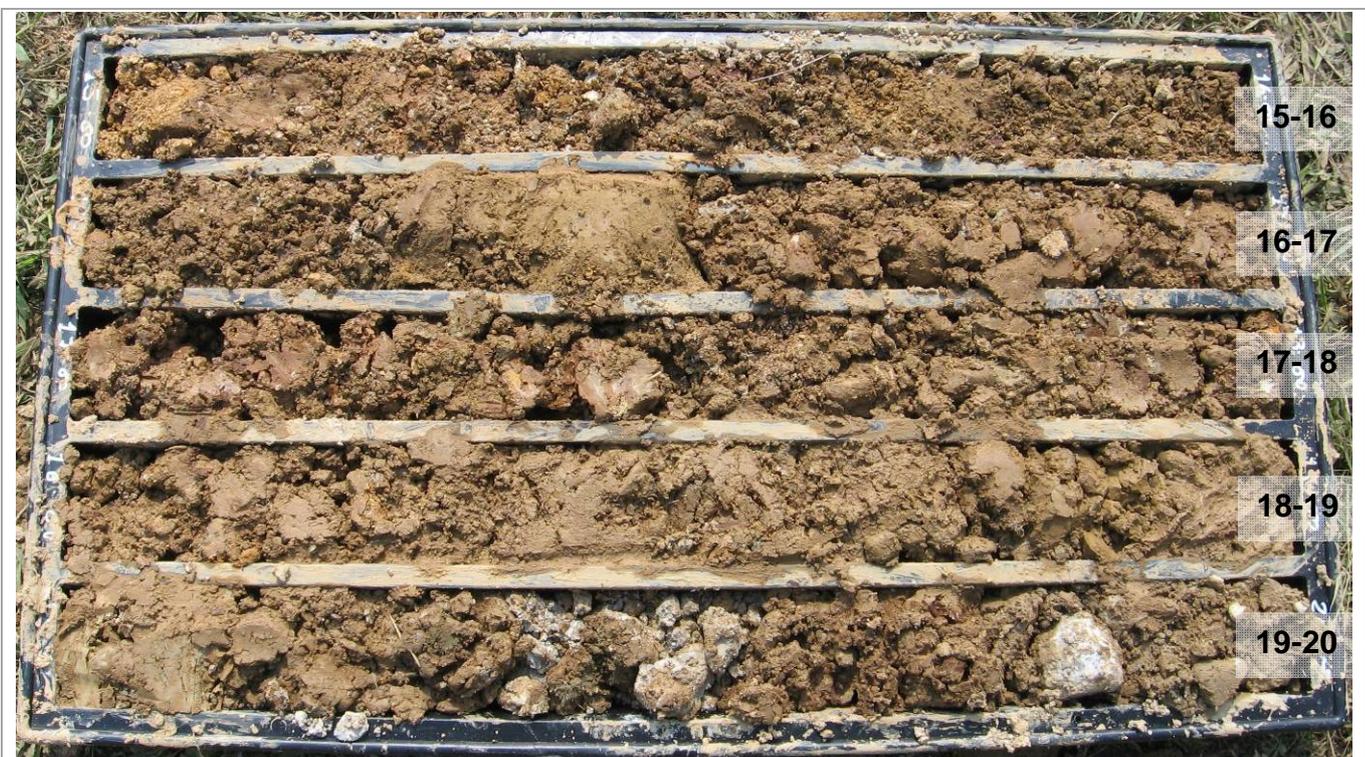
FOTO 4

Cassetta 4: carotaggio a -15 m a -20 m dal p.c.

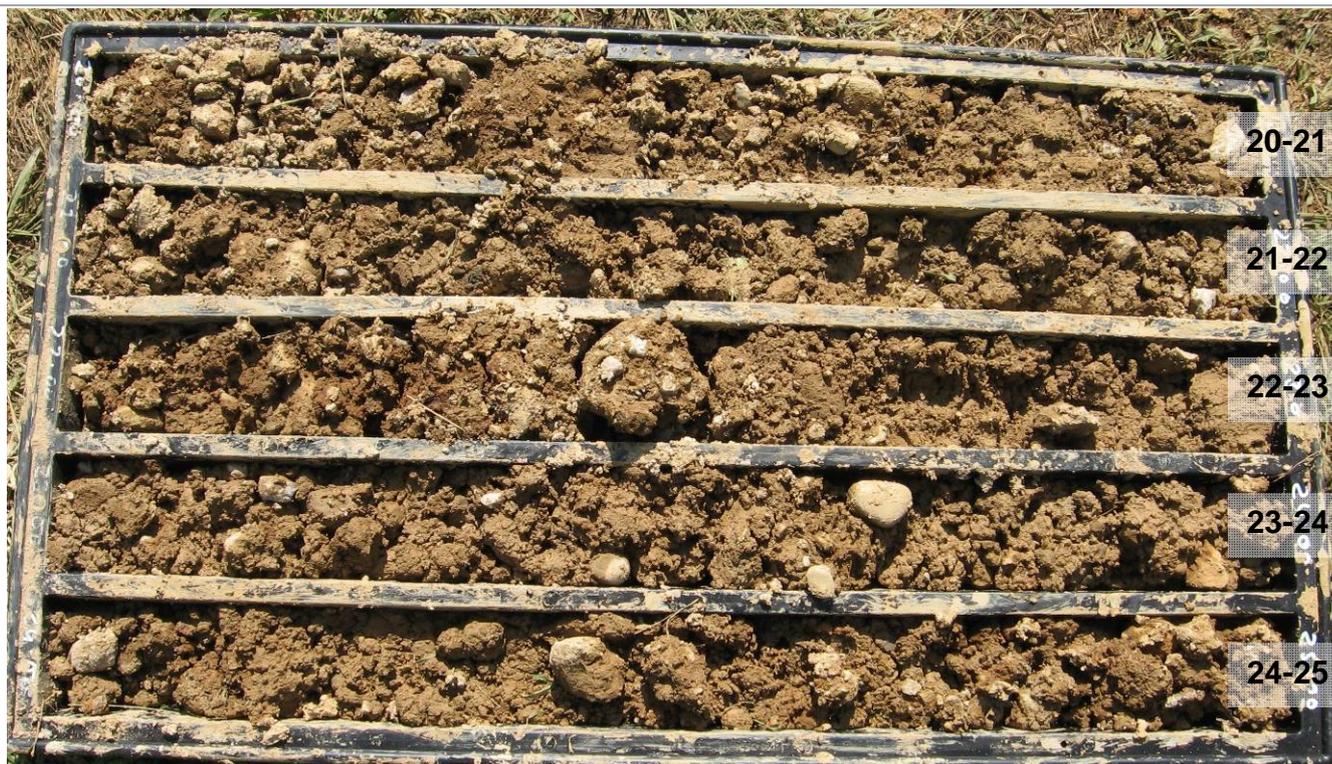
FOTO 5

Cassetta 5: carotaggio da -20 m a -25 m dal p.c.

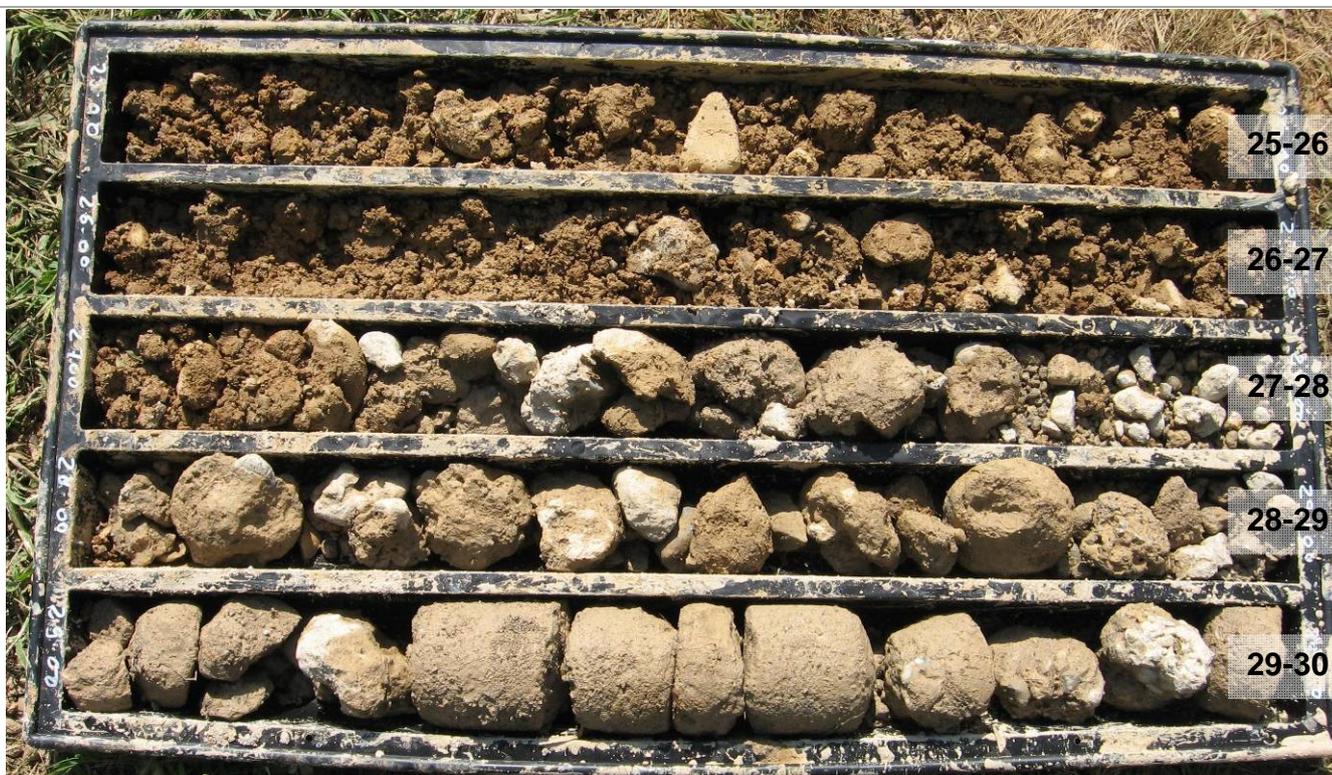
FOTO 6

Cassetta 6: carotaggio a -25 m a -30 m dal p.c.

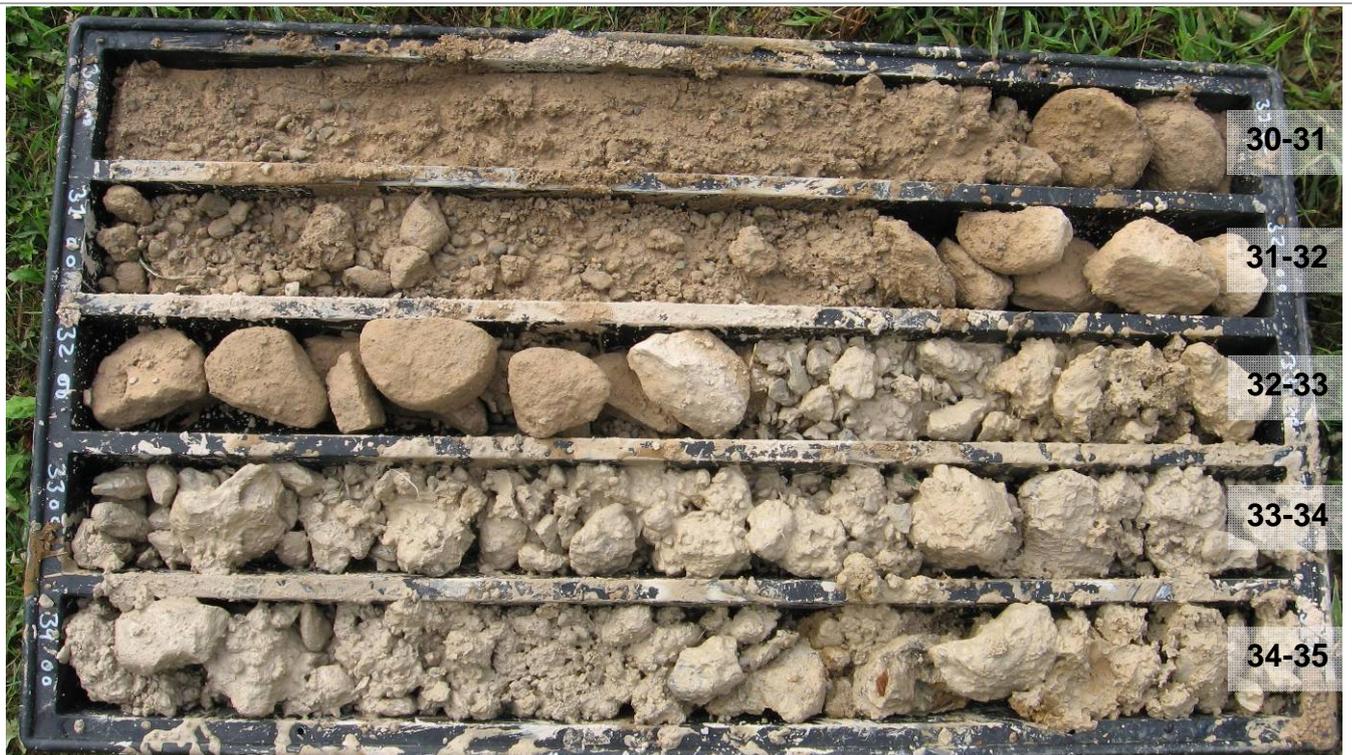
FOTO 7

Cassetta 7: carotaggio da -30 m a -35 m dal p.c.

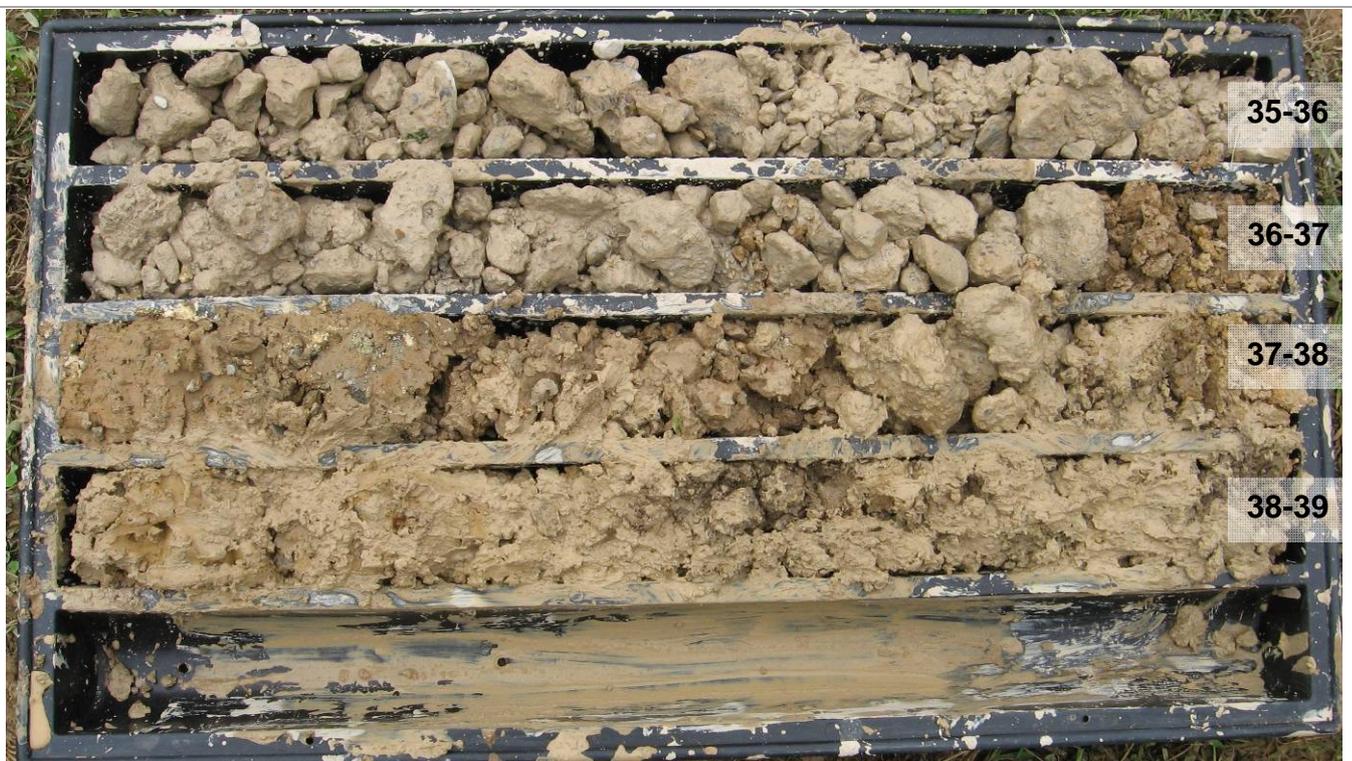
FOTO 8

Cassetta 8: carotaggio a -35 m a -39 m dal p.c.

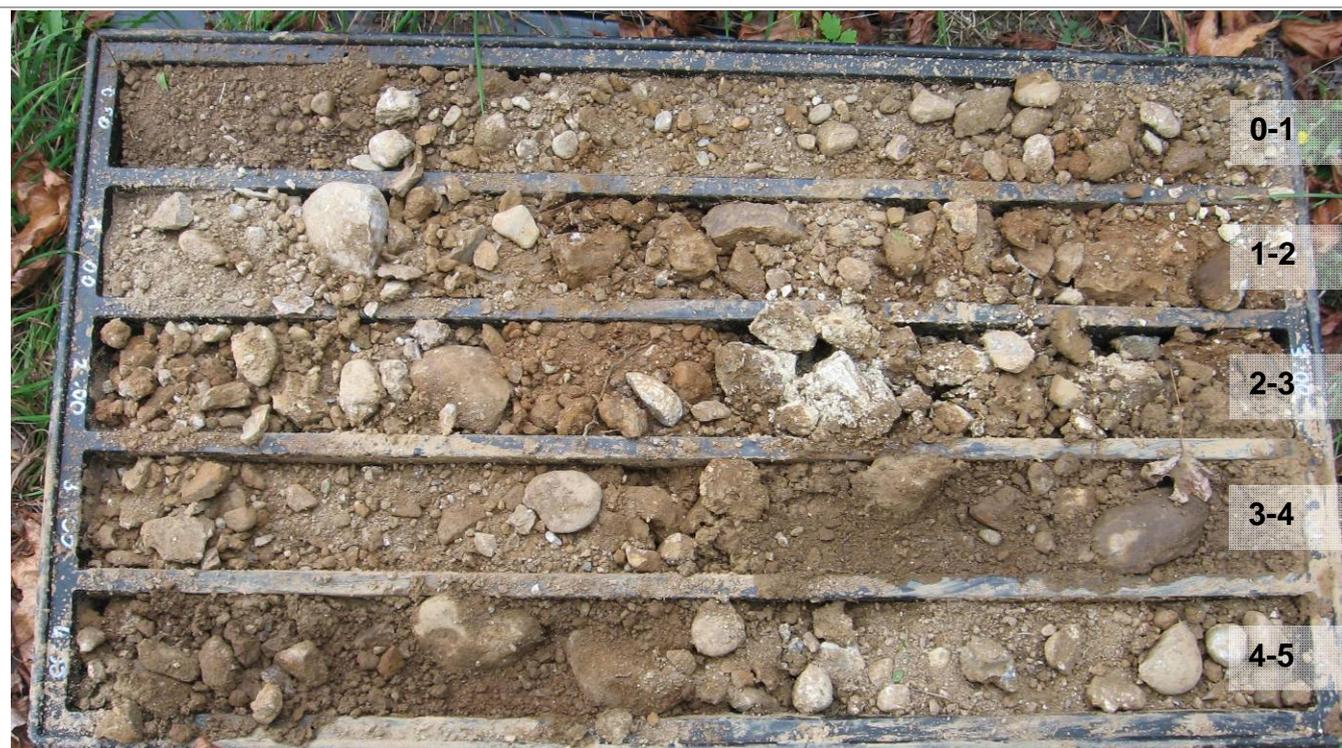
FOTO 1

Cassetta 1: carotaggio da 0 m a -5 m dal p.c.

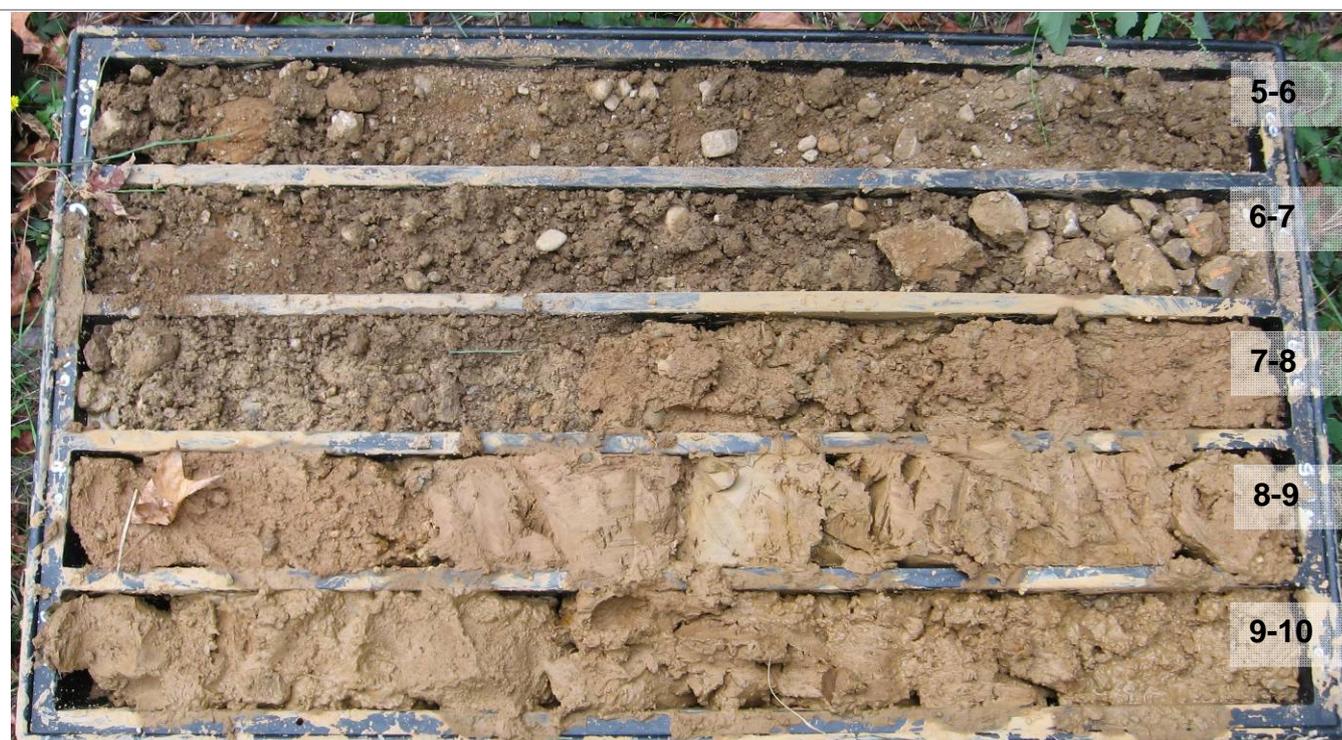
FOTO 2

Cassetta 2: carotaggio a -5 m a -10 m dal p.c.

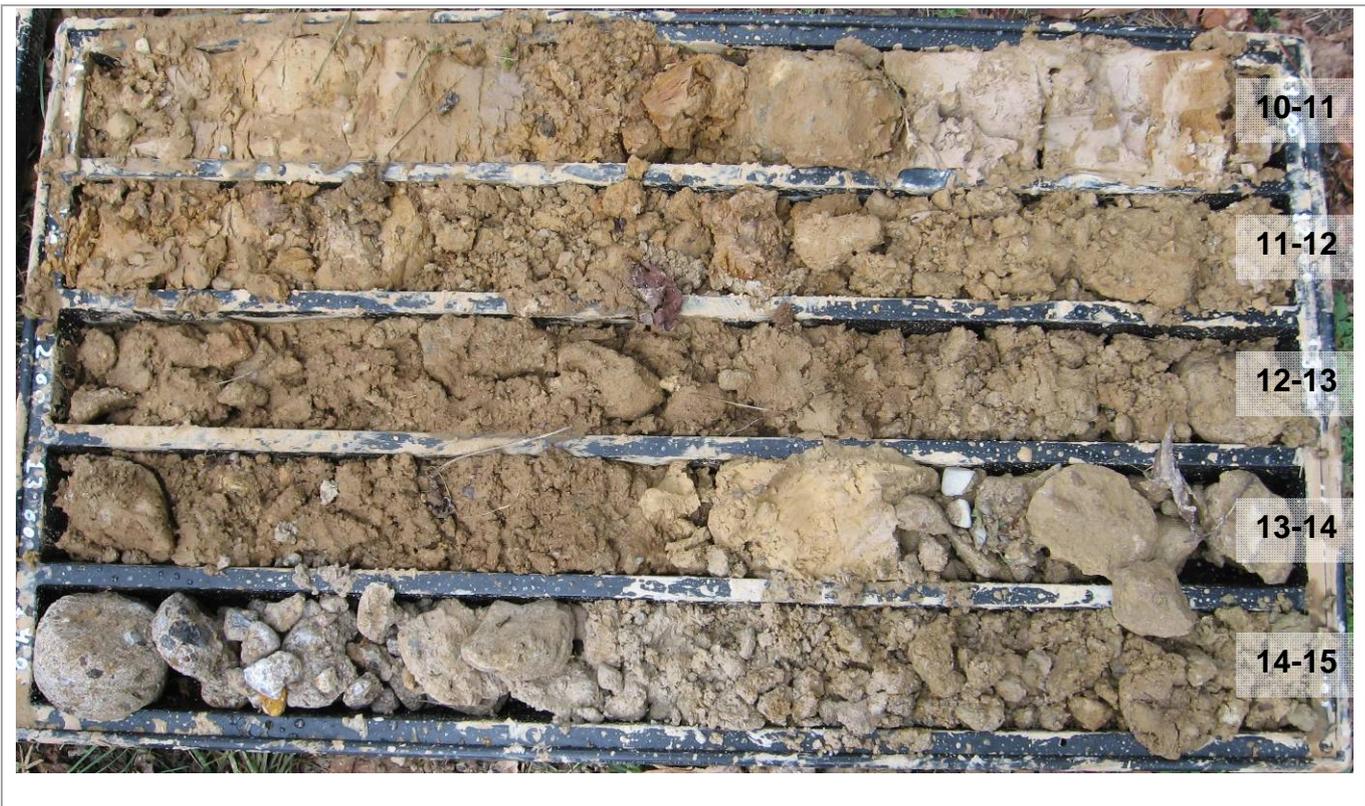
FOTO 3

Cassetta 3: carotaggio da -10 m a -15 m dal p.c.

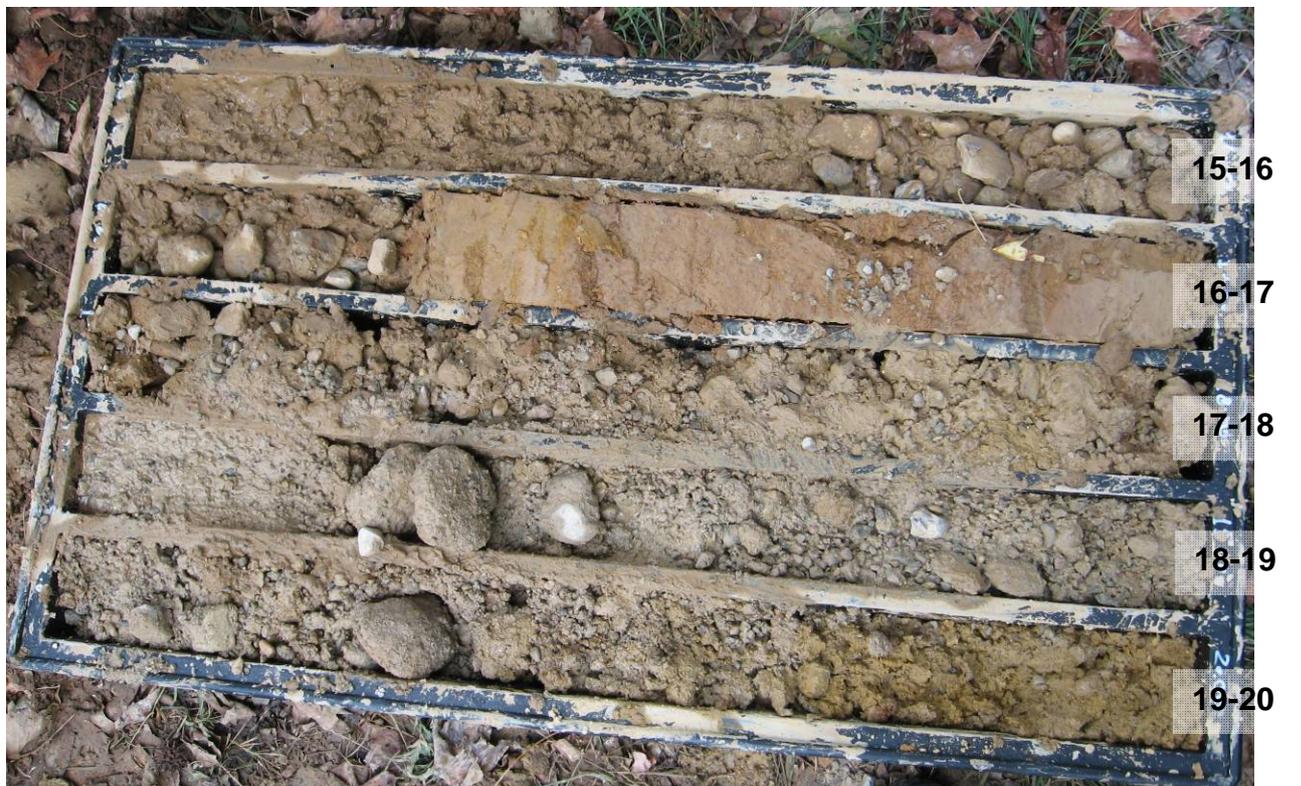
FOTO 4

Cassetta 4: carotaggio a -15 m a -20 m dal p.c.

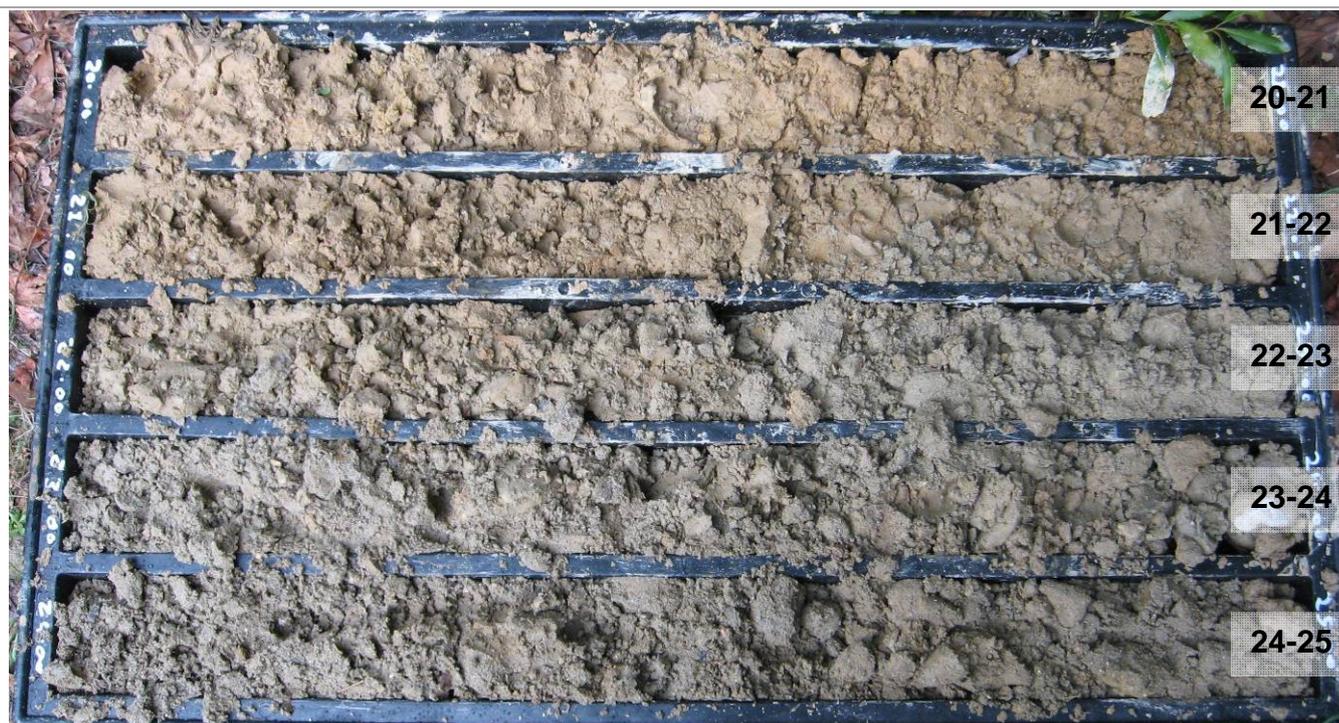
FOTO 5

Cassetta 5: carotaggio da -20 m a -25 m dal p.c.

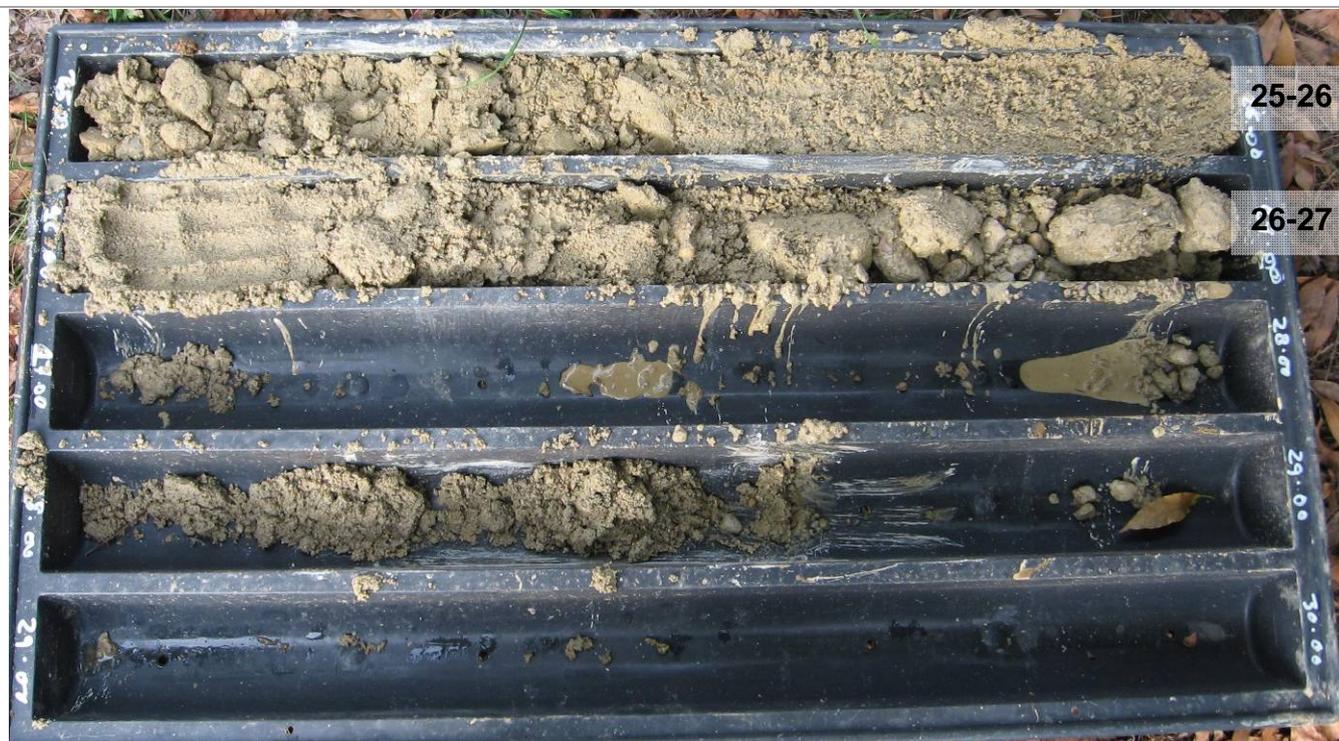
FOTO 6

Cassetta 6: carotaggio a -25 m a -27 m dal p.c.

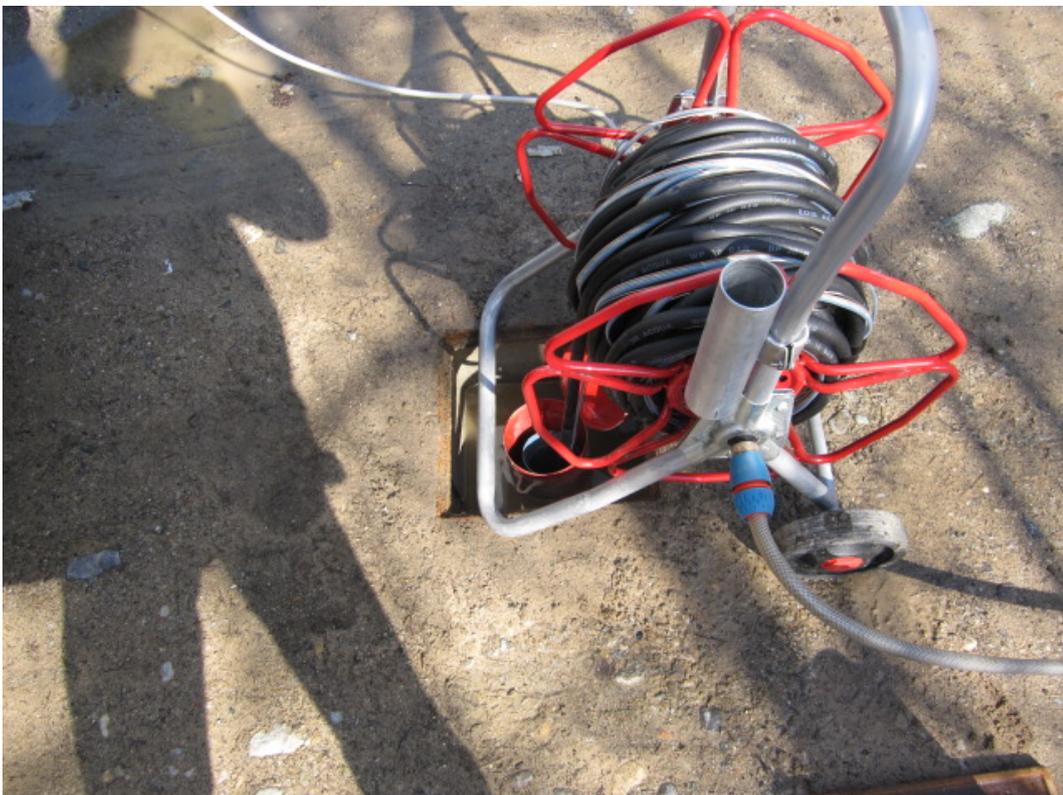
FOTO 2 Vista particolare del piezometro

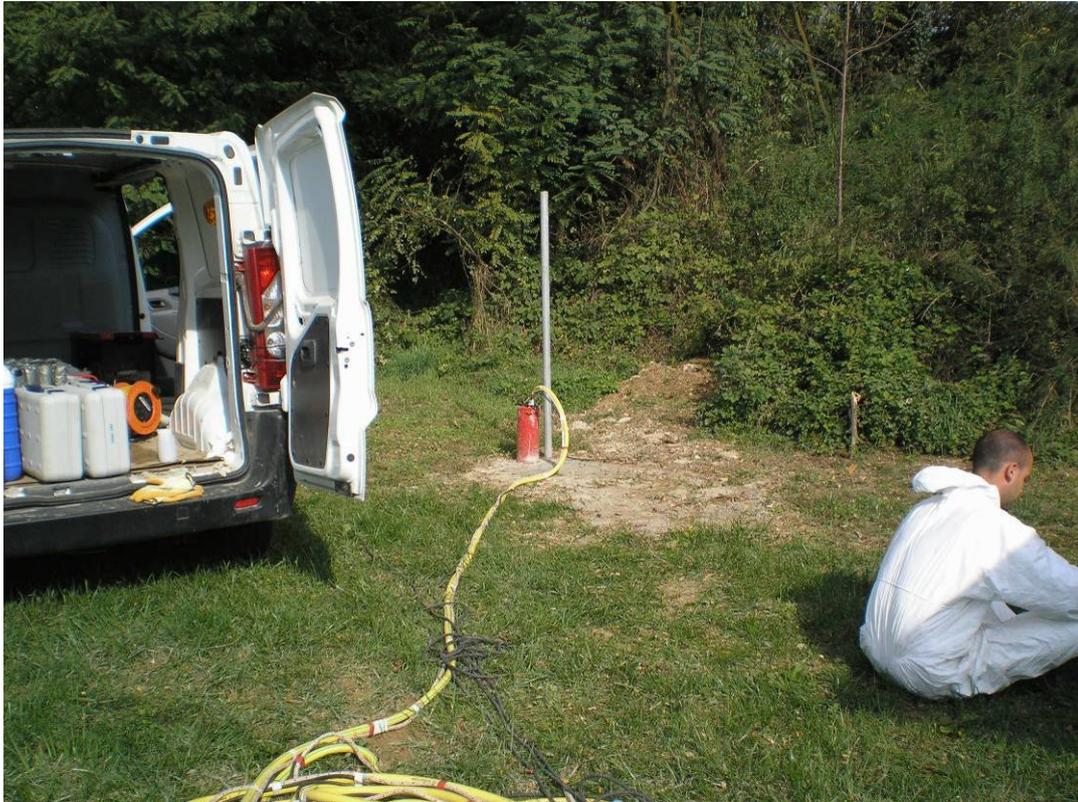
FOTO 1 Attività di spurgo del piezometro vista da sud-ovest (ottobre 2009)

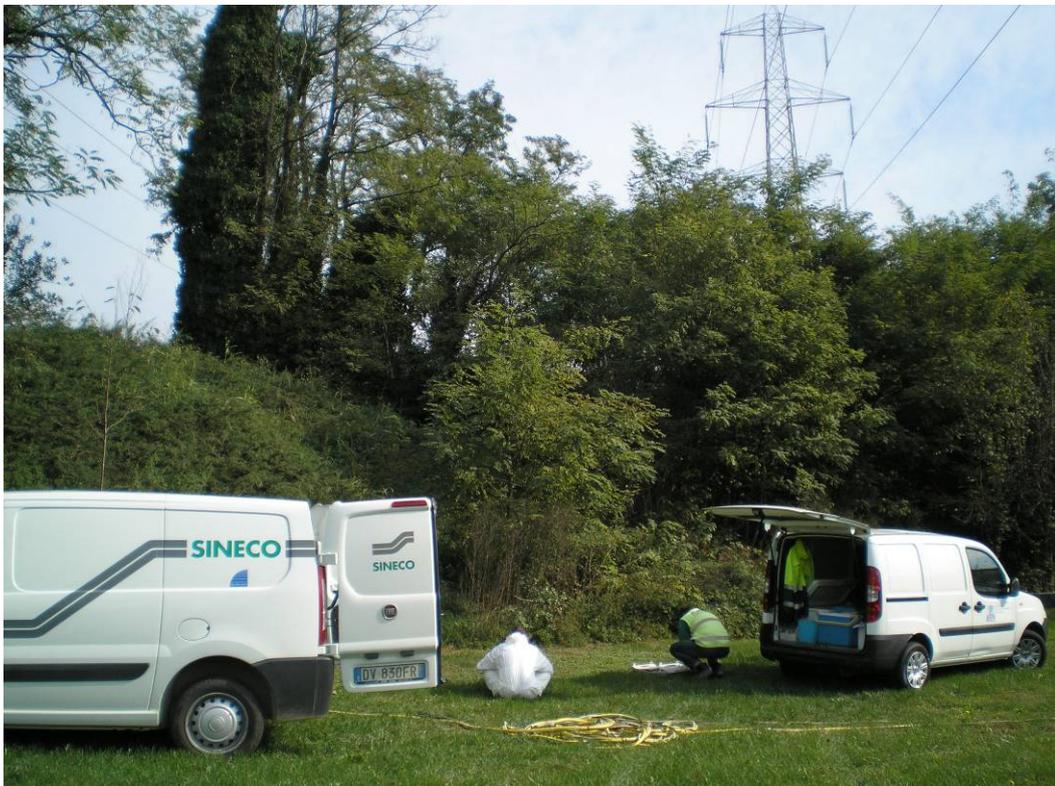
FOTO 2 Visuale operazioni di rilievo, vista da nord ovest (ottobre 2009)
