COLLEGAMENTO AUTOSTRADALE

DALMINE-COMO-VARESE-VALICO DEL GAGGIOLO E OPERE AD ESSO CONNESSE

Monitoraggio Ambientale POST OPERAM

Relazione Specialistica PO 2015

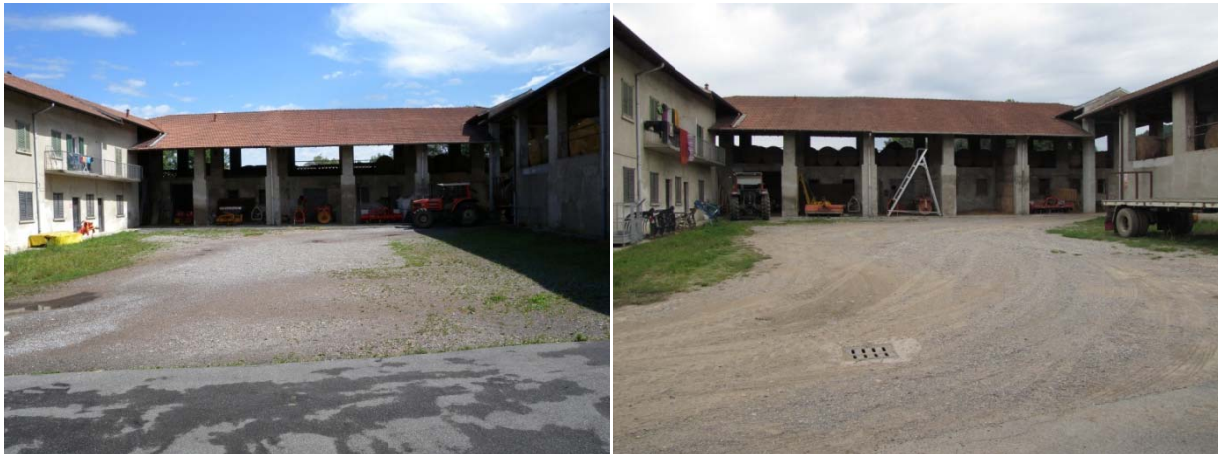
La struttura si è mantenuta analoga all'Ante Operam e non sono stati riscontrati rischi di danneggiamento imputabili alla realizzazione della Pedemontana.

Figura 5.1 - 4- (Foto-1) Visuale della corte interna della Cascina Bergamina. . A sinistra fase Ante Operam (foto del 2009) a destra fase Post Operam (foto del 2015).

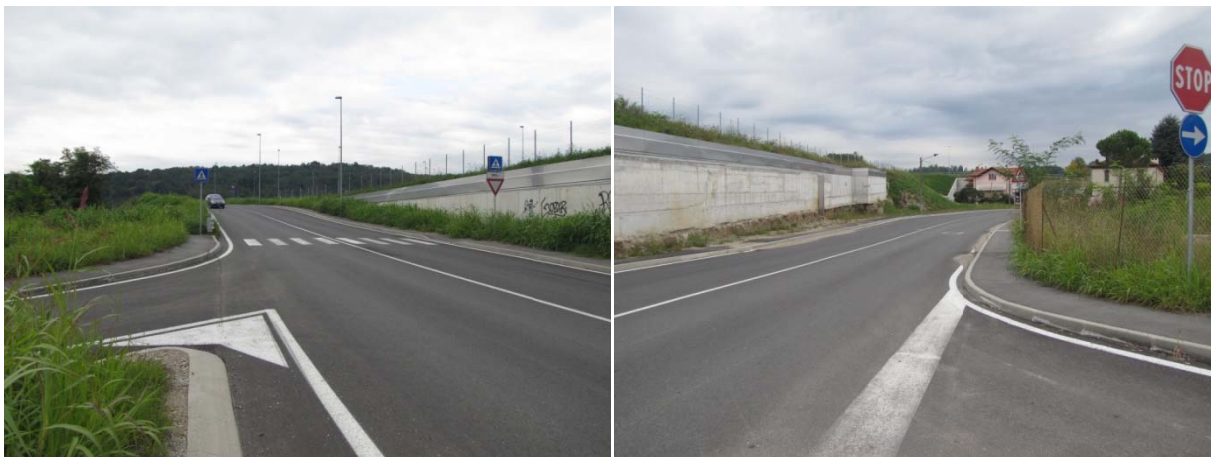
La nuova configurazione stradale migliora l'accesso su via XXV Aprile. È inoltre presente un passaggio pedonale che agevola il raggiungimento della pista ciclopedonale del PLIS Rile Tenore Olona, che corre lungo la sponda destra del Fiume Olona.

Figura 5.1-7 – (Foto-4 e Foto-5) Incrocio tra la nuova S.P.57 e via XXV Aprile, vista in direzione sud-ovest (foto sinistra) e vista direzione nord-est (foto destra).

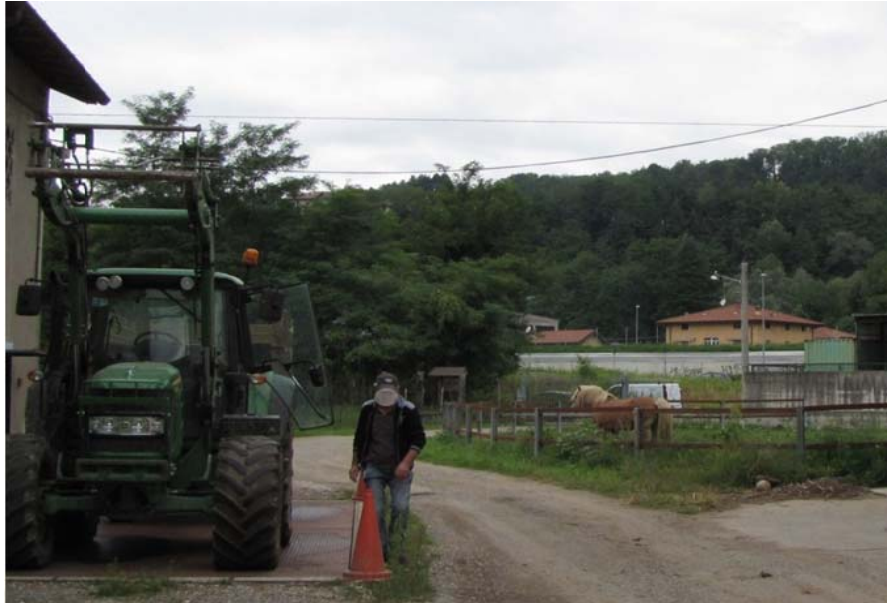
sviluppa in trincea e galleria artificiale pertanto dal ricettore risulta riconoscibile parte della galleria artificiale poiché leggermente rialzata rispetto al piano viabile della SP57.

Figura 5.1-9 – (Foto-7) Vista dell’opera dal Bene. Foto dall’ingresso del bene architettonico verso il tracciato. Sullo sfondo si scorge il lieve rialzamento della galleria artificiale di Lozza.

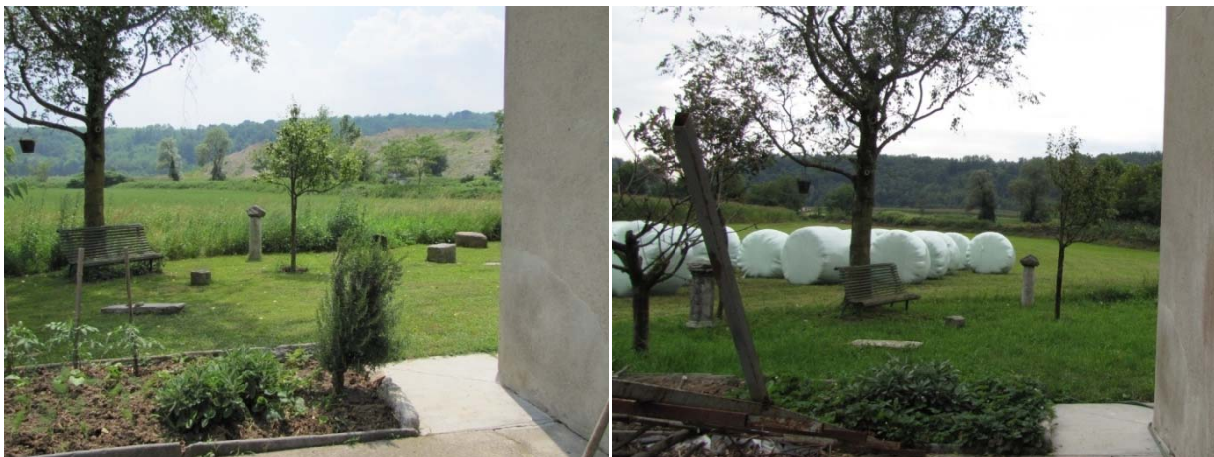
Figura 5.1-10 – (Foto-8) Vista dell’opera dal Bene. Visuale dall’angolo esterno (lato sud) del corpo principale della cascina. A sinistra fase Corso d’Opera (foto del 2013) a destra fase Post Operam (foto del 2015).

Ad una distanza di circa 200 m, ove in fase di Corso d’Opera era presente il cumulo terre stoccato sul cantiere operativo C.O.V3, l’area è stata restituita a seminativo e il piano campagna è stato restituito alla quota originaria, annullando così l’ostruzione visiva percepita, ripristinando dunque la percezione ante operam.

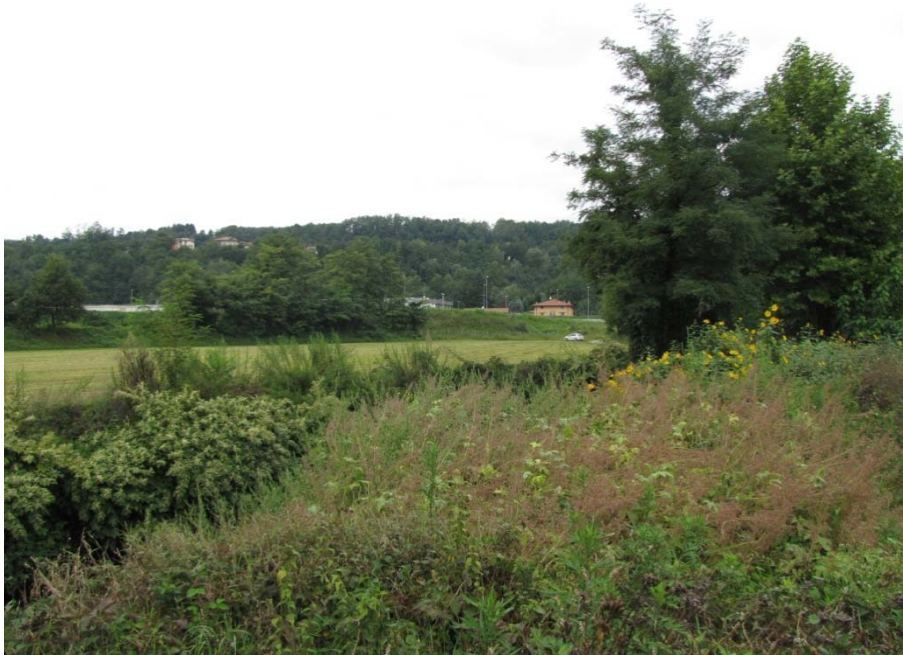
Nell'angolo più a ovest del corpo principale della cascina, in direzione della rotatoria della SP57, è presente a media distanza la fascia ripariale dell'Olonza. Guardando da questo punto verso ovest, si trova il bosco del terrazzo dell'abitato di Lozza che si estende dietro al rilevato della nuova rotatoria della Zona Industriale di Lozza .

Figura 5.1-11 – (Foto-9) Vista dell'opera dal Bene. Visuale dall'angolo esterno ovest in direzione della rotatoria della Zona Industriale di Lozza.

Su questo lato inoltre, opportune opere di mitigazione poste tra il ricettore e la rampa di accesso alla rotatoria della zona industriale di Lozza, contribuiscono ad attenuare l'impatto visivo dell'opera dal ricettore.

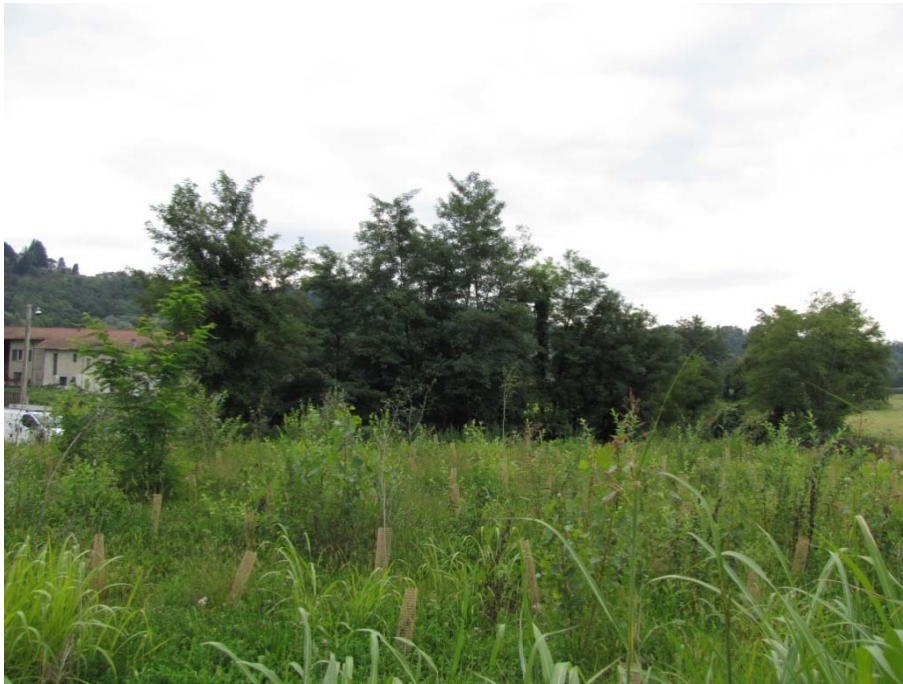
Figura 5.1-12- (Foto-10) Vista del Bene dalla SP57. Ai piedi dell'area boscata è presente la pista ciclopedonale del Parco Rile Tenore Olona. In primo piano alcune piantine delle mitigazioni a verde previste dal Progetto.

Una volta sviluppate le fasce arboreo/arbustive messe a dimora, si ipotizza una quasi totale schermatura della SP57 che presenta un piano stradale rialzato di circa 4 m rispetto al ricettore. Da un punto di vista paesaggistico non si ravvisano variazioni sostanziali di percezione dell'infrastruttura SP57 rispetto all'Ante Operam. L'asse Pedemontana risulta totalmente schermato in quanto si sviluppa in trincea e galleria artificiale.

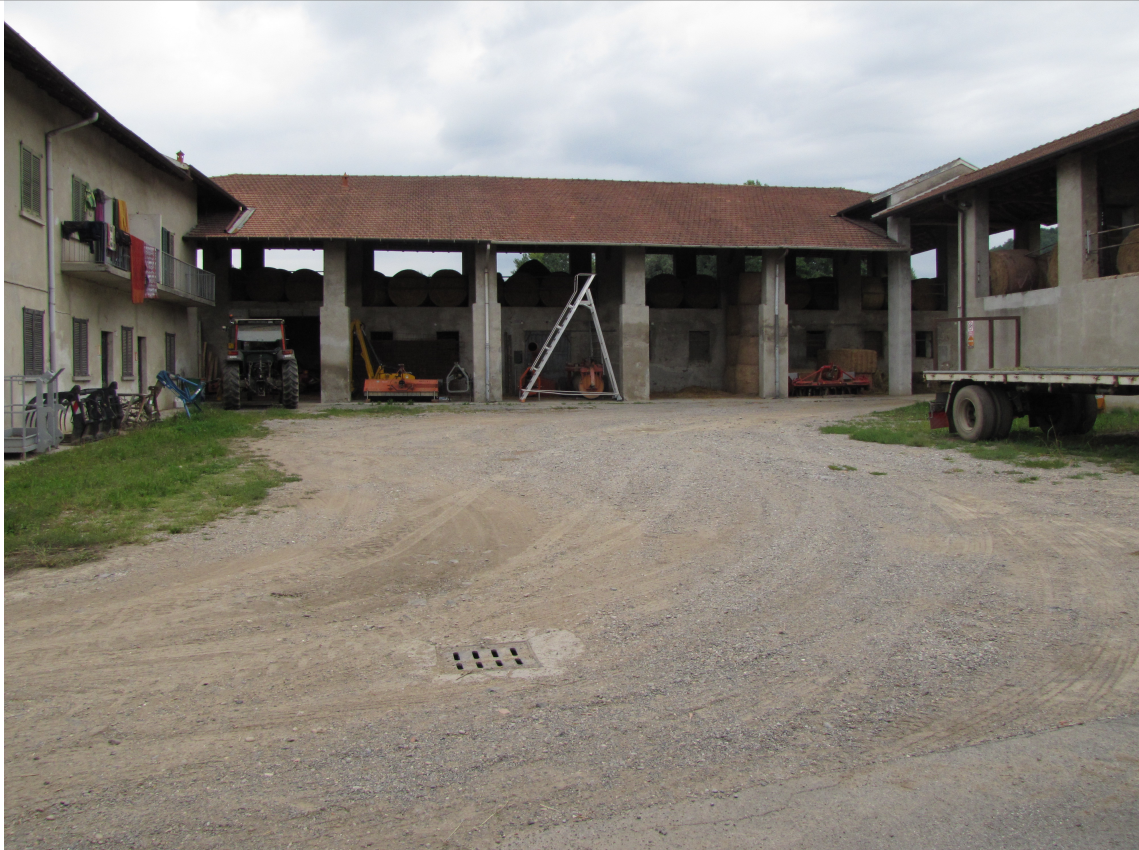
Foto del bene architettonico. Numero foto: 625

L'immagine mostra la visuale che si ha dalla corte di alcuni fabbricati che costituiscono l'azienda agricola. Sulla sinistra si osserva parte del fabbricato residenziale, mentre a destra e sullo sfondo si scorgono gli edifici destinati al ricovero dei mezzi e delle attrezzature impiegate per l'attività zootecnica. Rispetto al 2009 non si evidenzia alcun cambiamento sostanziale.

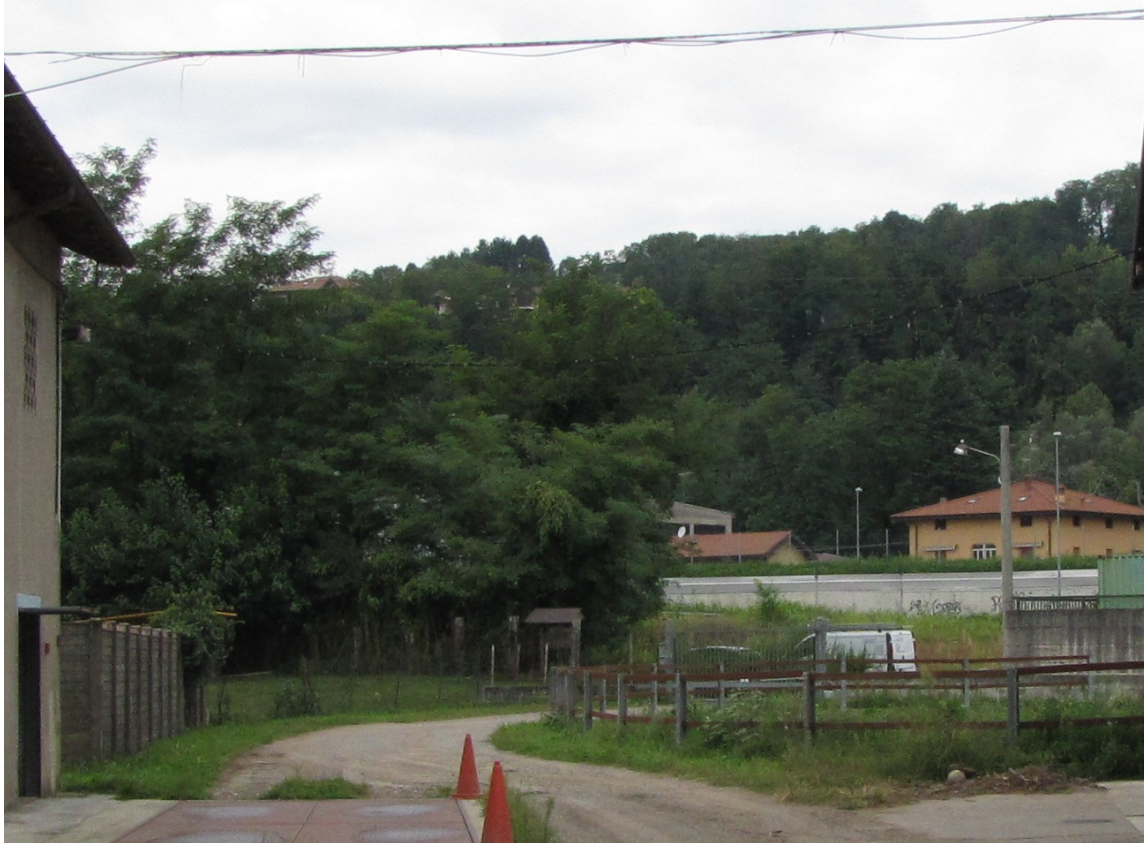
Foto dal bene architettonico. Numero foto: 623

Foto dal bene architettonico verso il tracciato. a media distanza si scorge parte dell'estradosso della galleria artificiale di Lozza che risulta rialzato di circa 3 m rispetto al piano viabile della SP 57. Dalla foto si nota che la parte superiore della galleria è coperta da un prato da fiore. Risulta invariata la fascia perfluviale arboreo/arbustiva ai margini del fiume Olona.

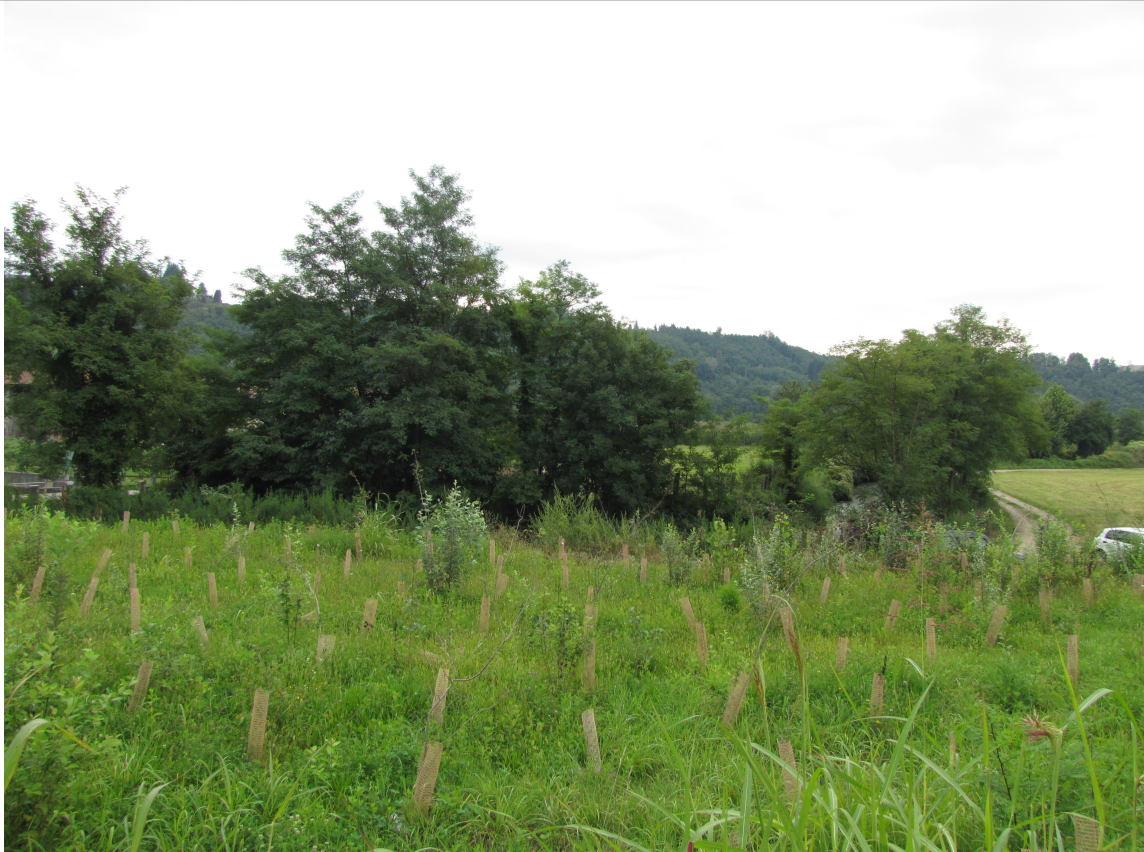
Foto panoramica. Numero foto: 781/782

Il bene, sulla sinistra della foto, è coperto dalla fascia arborea fluviale preesistente.

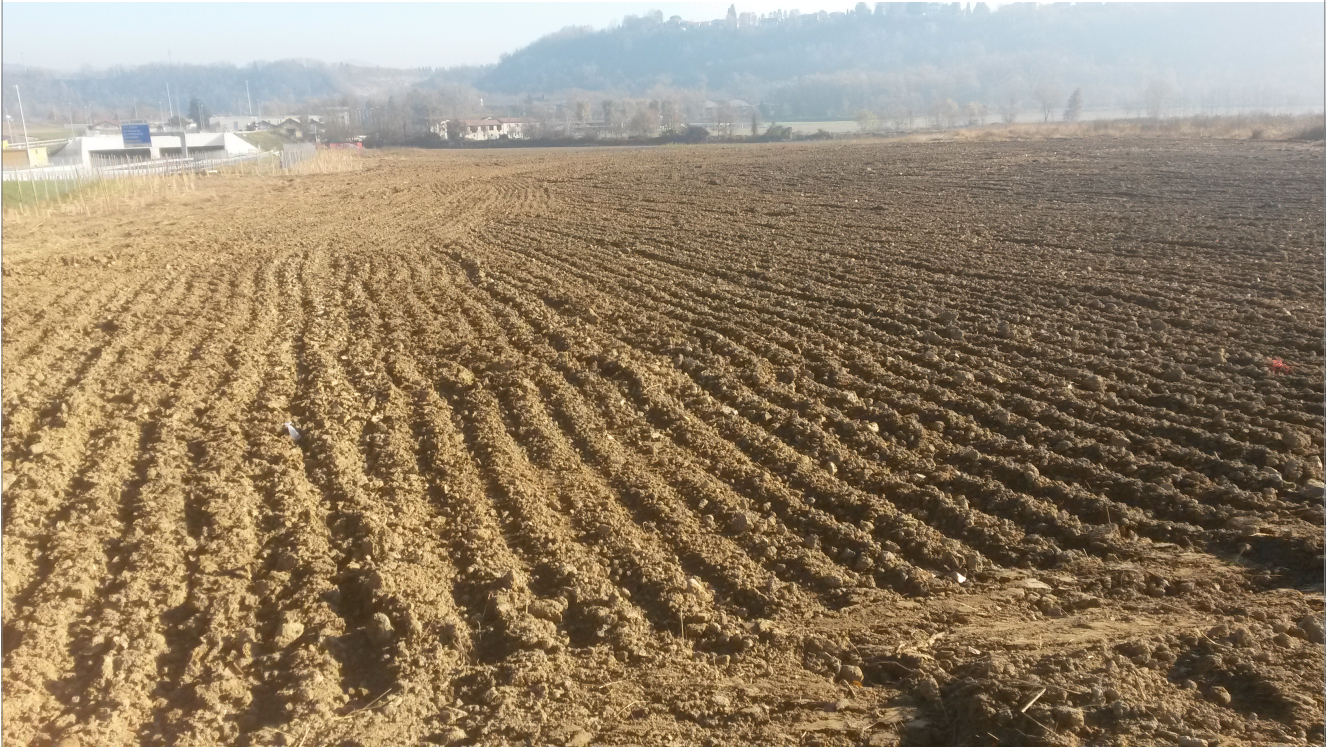
Foto panoramica. Numero foto: 605

La foto è stata scattata dal punto che si affaccia sul lato sud - ovest della cascina in direzione dell'ex area di cantiere C.O.V3.
 Rispetto all'Ante Operam si conferma la conservazione sia della vegetazione ripariale, sia dei filari e siepi che caratterizzano la piana di Lozza.
 Si scorge la presenza di un cumulo residuo di terre del cantiere C.O.V3. Tale cumulo è stato completamente smantellato nel mese di novembre 2015.

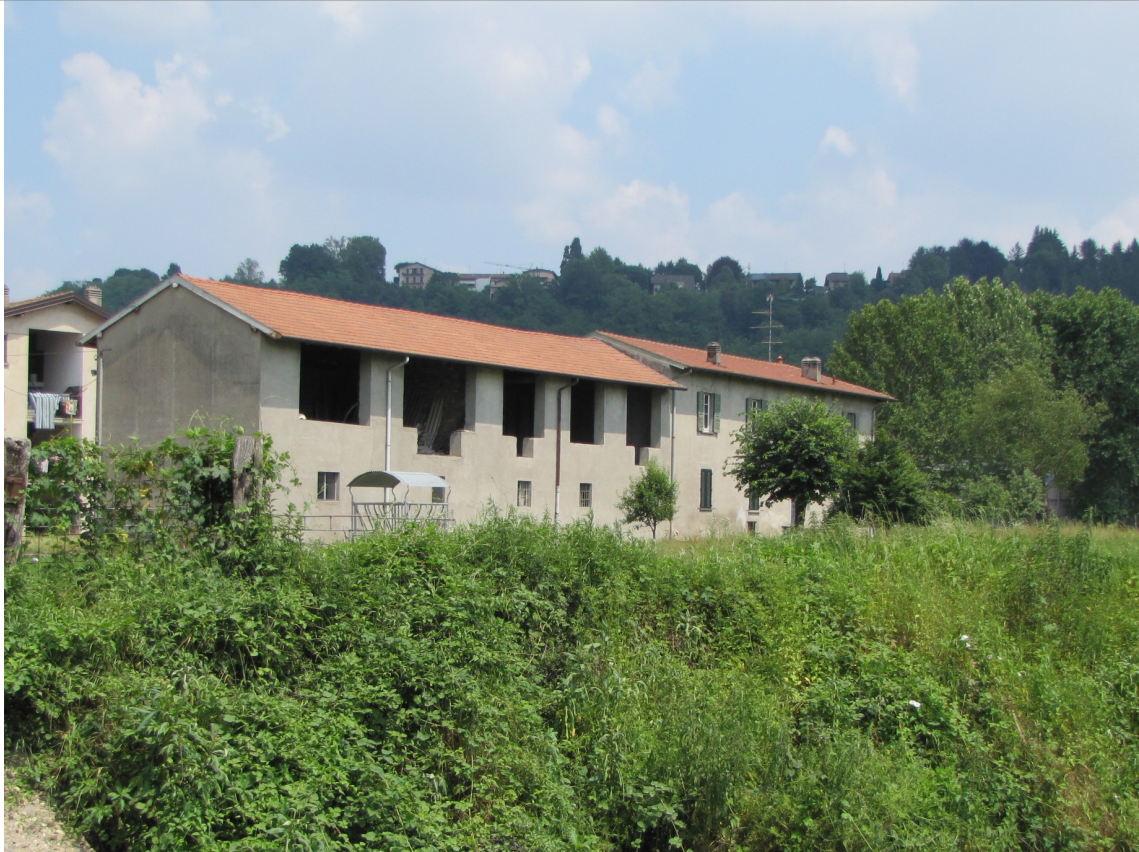
Foto del bene architettonico. Numero foto: 618

Vista dell'azienda agricola La Bergamina (prospetto sud-ovest). Non si rilevano variazioni significative rispetto all'Ante Operam.
