COLLEGAMENTO AUTOSTRADALE

DALMINE-COMO-VARESE-VALICO DEL GAGGIOLO E OPERE AD ESSO CONNESSE

Monitoraggio Ambientale CORSO D'OPERA

Relazione annuale CO 2014

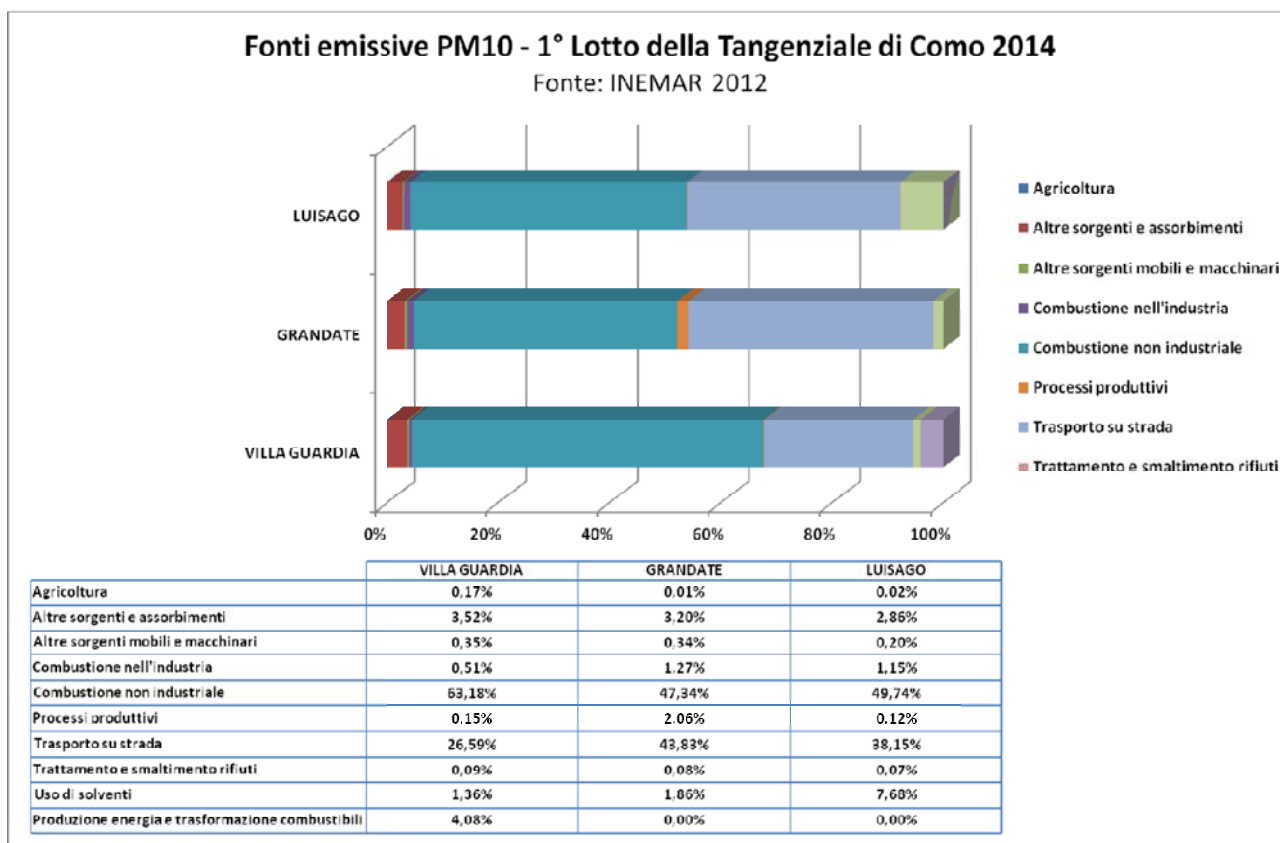
Di seguito si riportano in forma grafica le percentuali delle stime relative al PM10 per il comune del 1° lotto della tangenziale di Como interessato da Monitoraggio Ambientale.

Dai dati INEMAR 2012 si osserva come le principali fonti di emissione per il particolato fine PM10 siano il trasporto su strada e la combustione non industriale.

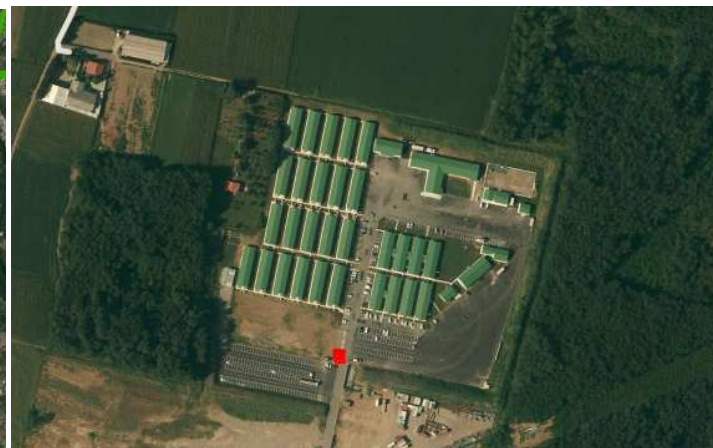
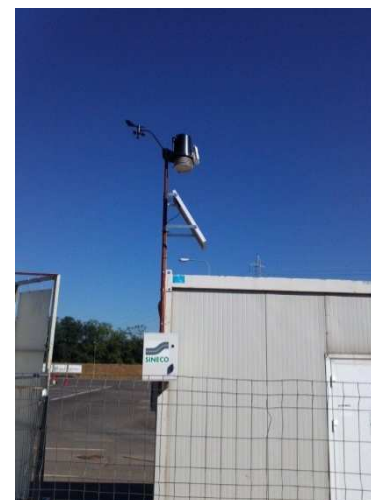
Parametri meteorologici dal 4 marzo al 10 marzo 2014

Successivamente si riportano in grafico gli andamenti relativi ai principali parametri meteo rilevati con discretizzazione oraria durante il periodo di misura.

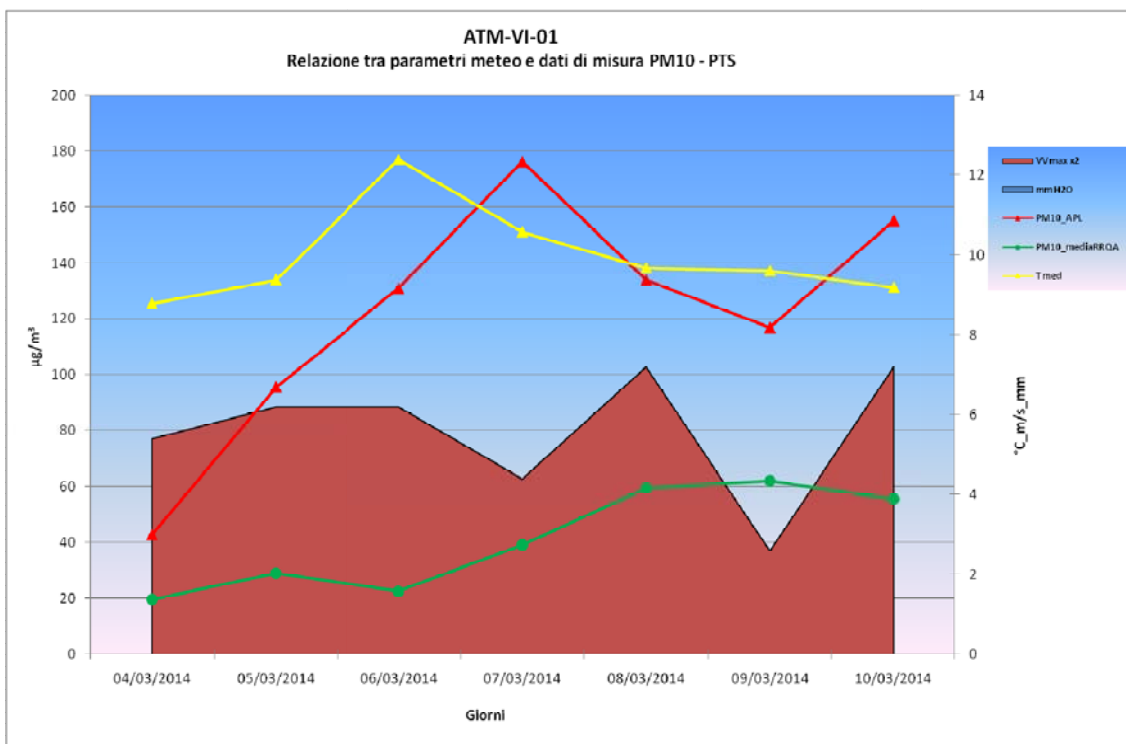
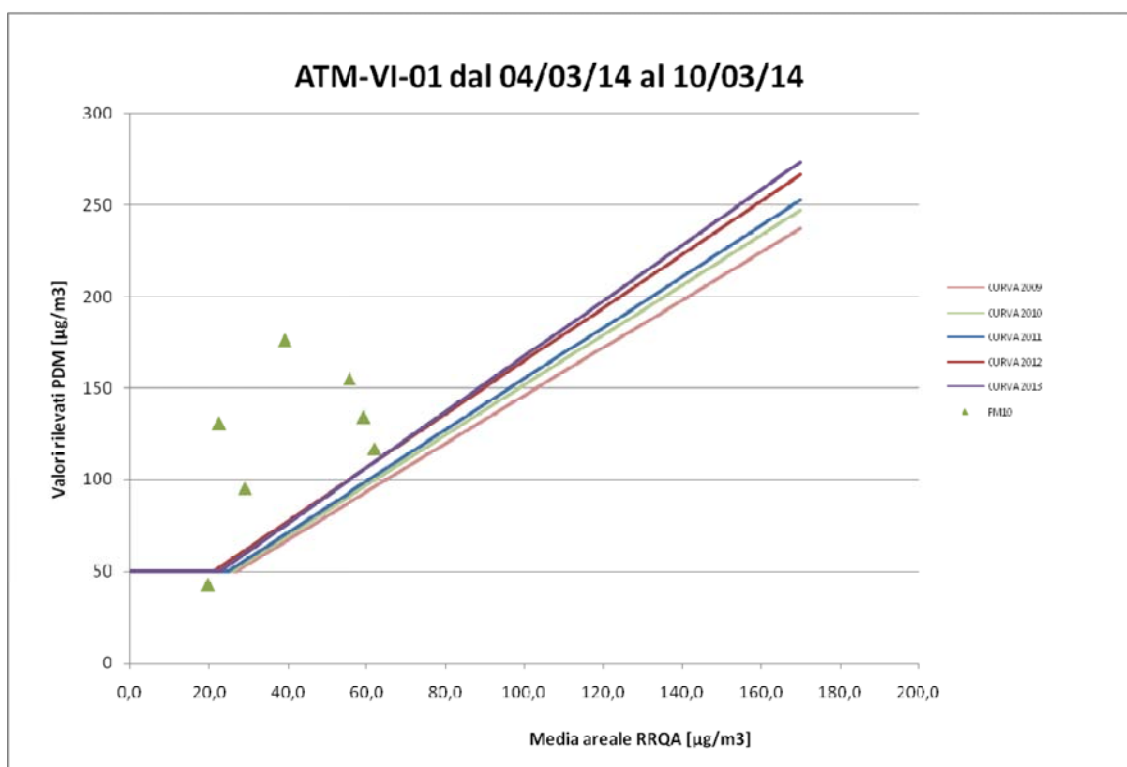
Dal confronto con i dati del PM10 registrati dalla RRQA di ARPA, emerge che i valori misurati nel punto di monitoraggio in questione sono superiori alla media della rete ARPA per 7 giorni su 7, con 6 superamenti della curva limite.

Anomalia riscontrata. Le anomalie risultano relative all'intero periodo di rilievo ad eccezione del giorno 4 marzo 2014; per un totale di 6 superamenti su 7 giorni di campionamento (anomalia segnalata e gestita). Contemporaneamente si registrano altrettanti superamenti del limite normativo pari a $50 \mu\text{g}/\text{m}^3$, a fronte di 3 superamenti del limite normativo considerando la media delle centraline ARPA. Si segnala che non sono state svolte attività lavorative di competenza del cantiere sabato 8 e domenica 9 marzo, giornate nelle quali sono riscontrati dei superamenti delle soglie che non possono essere imputabili a movimenti di mezzi afferenti al cantiere sulla viabilità locale (via Trento, strada podereale non asfaltata immediatamente prossima alla strumentazione e via Torino, parzialmente asfaltata fino all'altezza della scuola). L'anomalia riscontrata non risulta pertanto direttamente correlabile alle sole attività di competenza del Cantiere. Il campionario gravimetrico è stato posizionato, rispetto alla precedente misura di CO, ad angolo tra le due vie, come concordato per questioni di sicurezza con l'ufficio tecnico comunale e verificato dal ST in fase di audit del 06/03/14. Nei prossimi rilievi di CO verrà mantenuta tale micro - localizzazione. Le attività indicate nell'apposita sezione sono localizzate a circa 150-200 m in direzione sud ed effettuate utilizzando i seguenti mezzi: escavatori, autocarri, autogrù e muletto. Considerando la direzione prevalente del vento,

rilevata nella stazione fissa di Turate, il punto in esame sembrerebbe sopravento rispetto alle attività di cantiere la cui influenza risulta però limitata rispetto al passaggio dei mezzi (sia afferenti ad APL che non) su via Trento e via Torino.

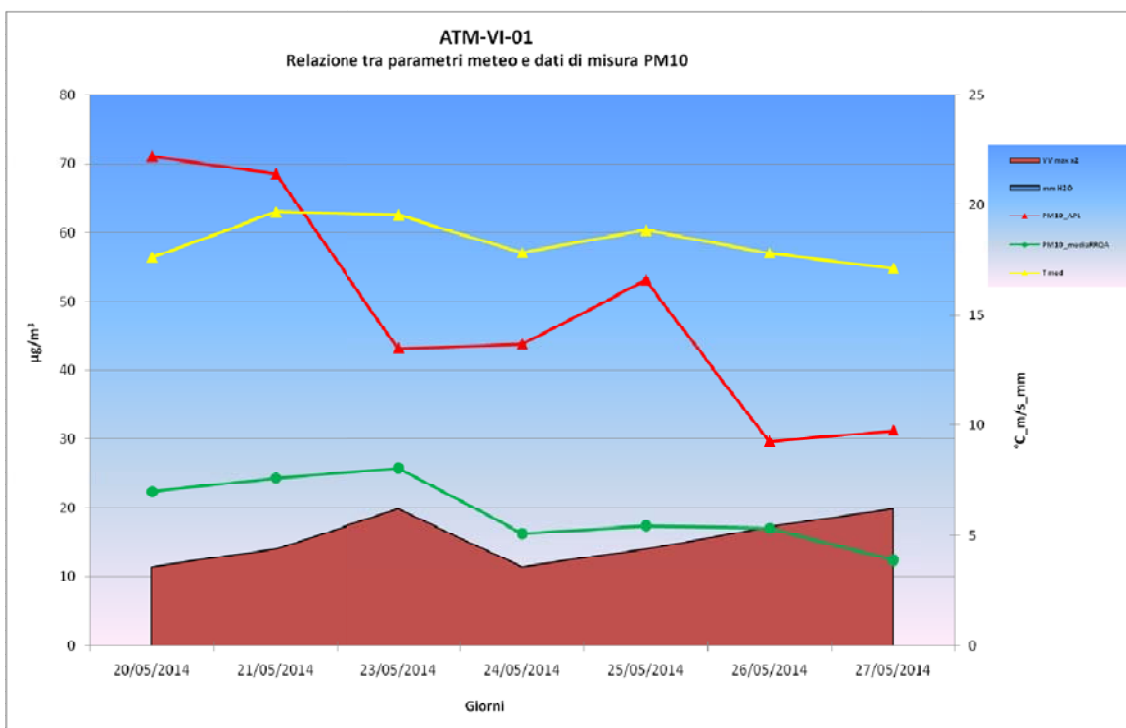
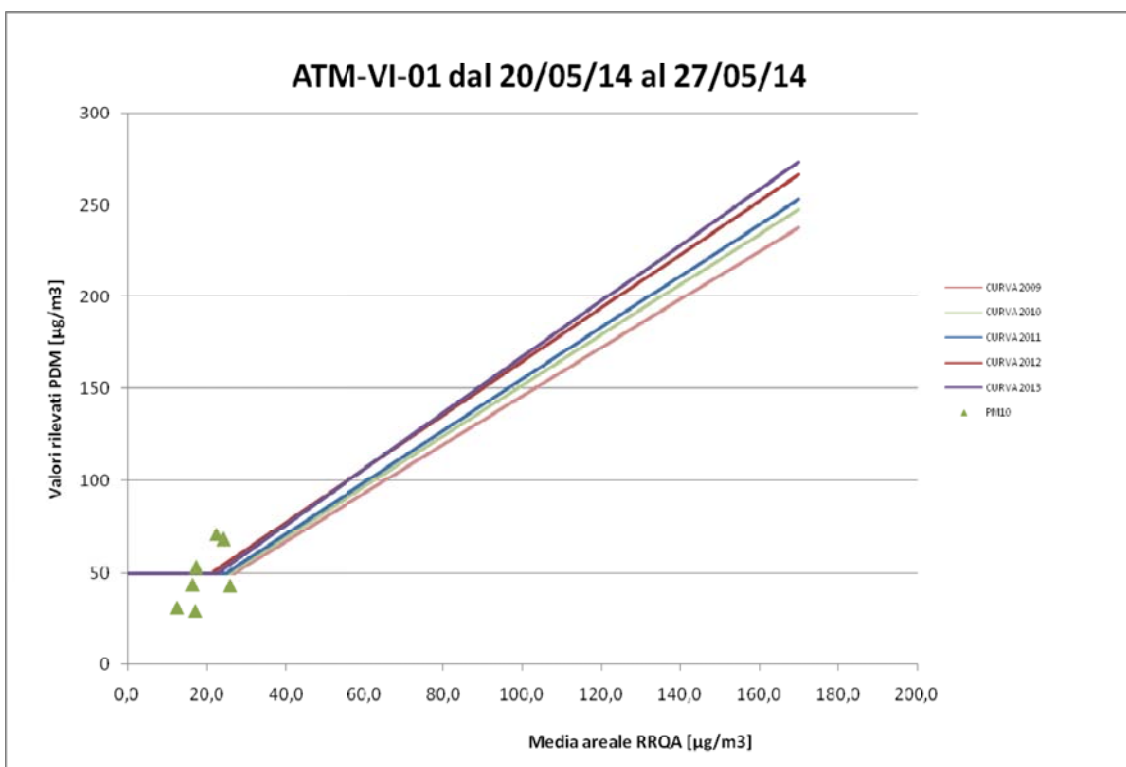
Anomalia riscontrata. Le anomalie risultano relative ai giorni 20, 21 e 25 maggio 2014; per un totale di 3 superamenti su 7 giorni di campionamento. Contestualmente si registrano altrettanti superamenti del limite normativo pari a $50 \mu\text{g}/\text{m}^3$, con i valori nella postazione di misura costantemente superiori alla media delle centraline ARPA. Si segnala che non sono state svolte attività lavorative di competenza del cantiere sabato 25 maggio, giornata caratterizzata da superamento delle soglie, che non può dunque essere imputabile alle attività in esame. L'anomalia riscontrata non risulta pertanto direttamente correlabile alle sole attività di competenza del Cantiere. Il campionario gravimetrico è stato posizionato, come nel precedente rilievo di CO, ad angolo tra via Trento, strada podereale non asfaltata immediatamente prossima alla strumentazione e via Torino, parzialmente asfaltata fino all'altezza della scuola. Le attività indicate nell'apposita sezione sono localizzate a partire da circa 150-200 m in direzione sud, si segnalano in particolare le attività di approntamento del rilevato, potenzialmente impattante per i parametri in esame. Si osserva inoltre la costruzione di barriere fonoassorbenti sul lato sud del tracciato all'altezza della scuola, mentre risulta ancora limitato il posizionamento dei pannelli sul lato nord, con conseguente schermatura solo parziale delle attività in essere in corrispondenza del sedime autostradale. Considerando la direzione prevalente del vento, rilevata nella stazione fissa di Turate, il punto in esame sembrerebbe sottovento rispetto alle attività di cantiere il solo giorno 1 di rilievo. L'influenza delle attività di cantiere risulta però limitata rispetto al passaggio dei mezzi (sia afferenti ad APL che non) su via Trento e via Torino.

Risoluzione dell'anomalia. Il servizio di bagnatura delle piste con l'impiego di autobotte, attivo nelle viabilità interferite, ha determinato una diminuzione delle concentrazioni PM10 rispetto al precedente rilievo di CO, unitamente al limite di velocità a 10 km/h per i mezzi di cantiere. Tali interventi, nuovamente verificati a valle delle anomalie precedentemente rilevate, non sembrerebbero tuttavia sufficienti a regimare la polverosità al di sotto delle soglie condivise; si provvederà pertanto ad intensificare il lavaggio/spazzolamento delle strade in corrispondenza del tratto asfaltato.

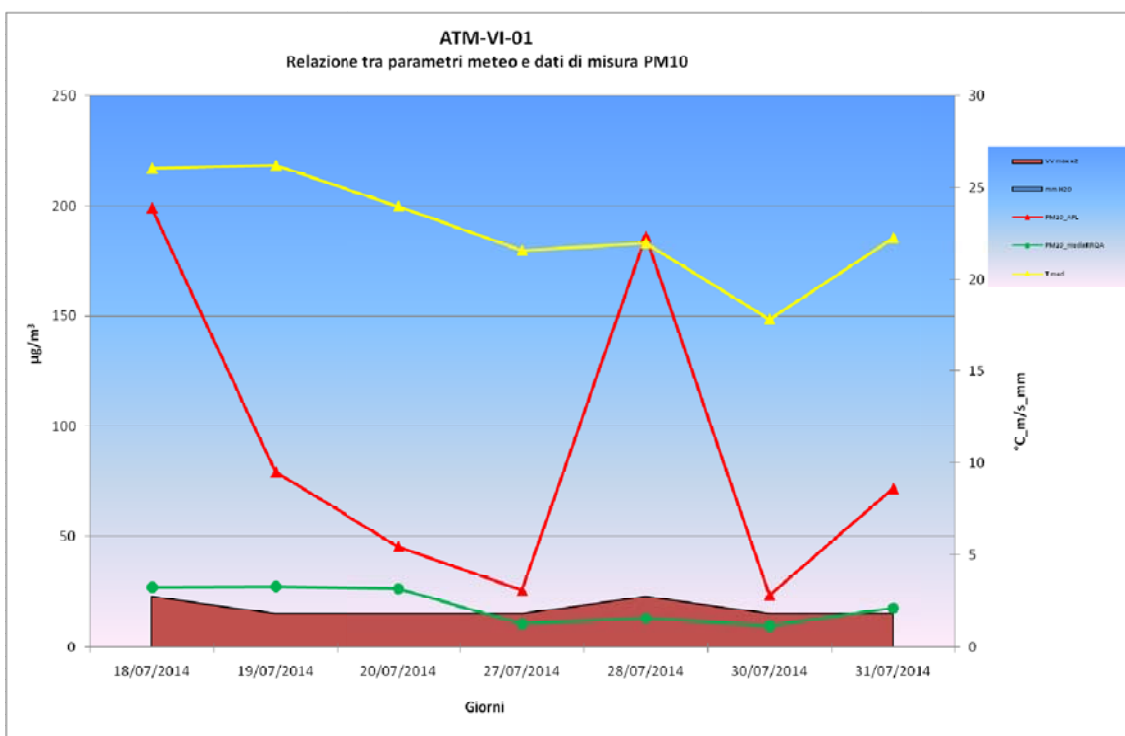
Anomalia riscontrata. Le anomalie risultano relative ai giorni 18, 19, 28 e 31 luglio 2014; per un totale di 4 superamenti su 7 giorni di campionamento validati. Contestualmente si registrano altrettanti superamenti del limite normativo pari a $50 \mu\text{g}/\text{m}^3$, con i valori nella postazione di misura costantemente superiori alla media delle centraline ARPA. Si segnala che non sono state svolte attività lavorative di competenza del cantiere sabato 19 luglio, giornata caratterizzata da superamento delle soglie, che non può essere imputabile alle attività in esame, anche se un contributo significativo può essere derivato dal risollevarimento delle polveri sulla pista di cantiere. Il campionatore gravimetrico è stato posizionato, come nel precedente rilievo di CO, ad angolo tra via Trento, strada podereale non asfaltata immediatamente prossima alla strumentazione e via Torino, parzialmente asfaltata fino all'altezza della scuola. Le attività indicate nell'apposita sezione sono localizzate a partire da circa 150-200 m in direzione sud, si segnalano in particolare le attività di approntamento del rilevato, potenzialmente impattante per i parametri in esame. Si osserva inoltre la costruzione di barriere fonoassorbenti sul lato sud del tracciato all'altezza della scuola, mentre risulta ancora limitato il posizionamento dei pannelli sul lato nord, con conseguente schermatura solo parziale delle attività in essere in corrispondenza del sedime autostradale. Considerando la direzione prevalente del vento, rilevata nella stazione fissa di Turate, il punto in esame sembrerebbe parzialmente sottovento rispetto alle attività di cantiere nelle sole giornate del 18 e 28 luglio. L'influenza delle attività di cantiere risulta però limitata rispetto al passaggio dei mezzi (sia afferenti ad APL che non) su via Trento e via Torino. Il BaP non risulta mediamente superiore al limite normativo, mentre gli elementi terrigeni, in particolare quelli di origine naturale, presentano lo stesso trend del particolato PM10.

Risoluzione dell'anomalia. Visto il perdurare di condizioni critiche nell'area si raccomandano i seguenti interventi mitigativi:

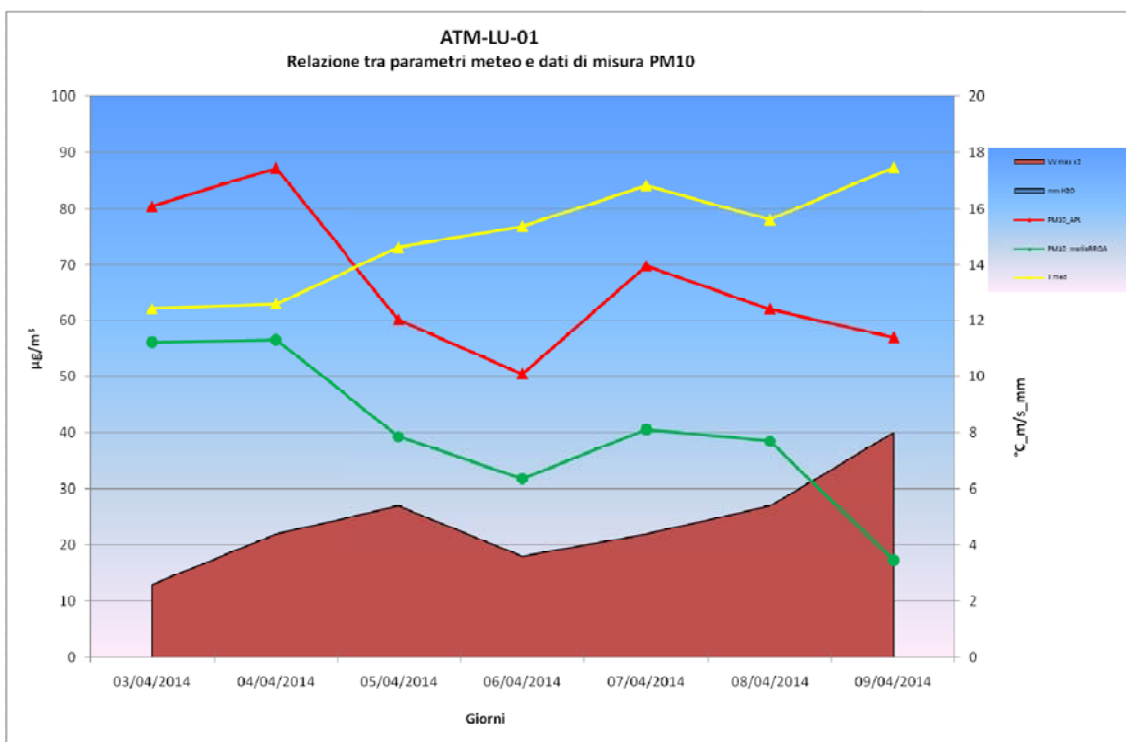
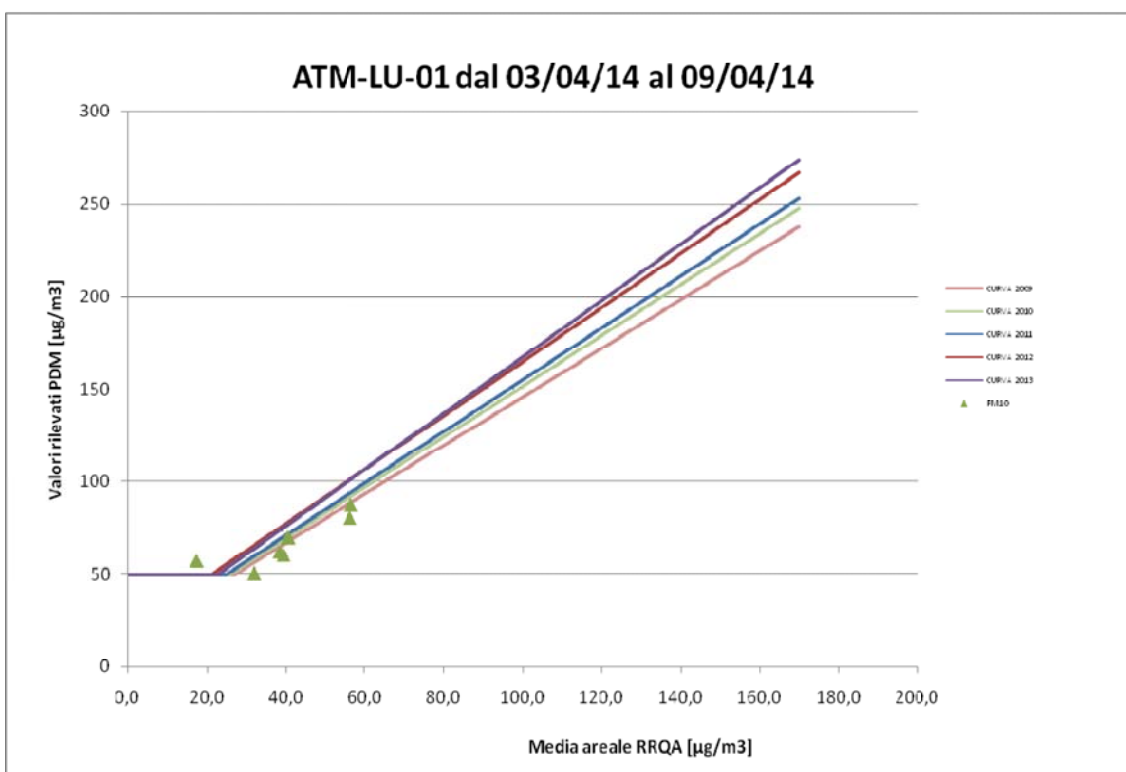
Anomalia riscontrata. L'anomalia risulta relativa al giorno 9 aprile 2014. Complessivamente, le concentrazioni rilevate nella postazione di monitoraggio risultano costantemente superiori alle

contestuali concentrazioni della RRQA ARPA. Durante i 7 giorni di campionamento, sono stati inoltre evidenziati altrettanti superamenti del limite normativo pari a $50 \mu\text{g}/\text{m}^3$. Nell'apposita sezione sono state evidenziate le attività di cantiere più prossime alla postazione di monitoraggio, tra le più impattanti risulta l'intenso impiego di mezzi e movimento terra in corrispondenza dello svincolo di Grandate. Non si esclude un contributo di fonti emissive non afferenti al cantiere, si segnala in particolare l'autostrada A9. Il giorno 9 aprile la direzione prevalente del vento (registrata al CB di Turate) risulta Nord, la postazione di misura è pertanto sopravento rispetto alle lavorazioni indicate, che sono tuttavia a distanze significative rispetto alla stessa. In prossimità della proprietà è presente una viabilità di cantiere scarsamente percorsa e del materiale di risulta del taglio di un filare di alberi.
