COLLEGAMENTO AUTOSTRADALE

TRATTA **C1**

Componente VEGETAZIONE, FLORA, FAUNA ED ECOSISTEMI

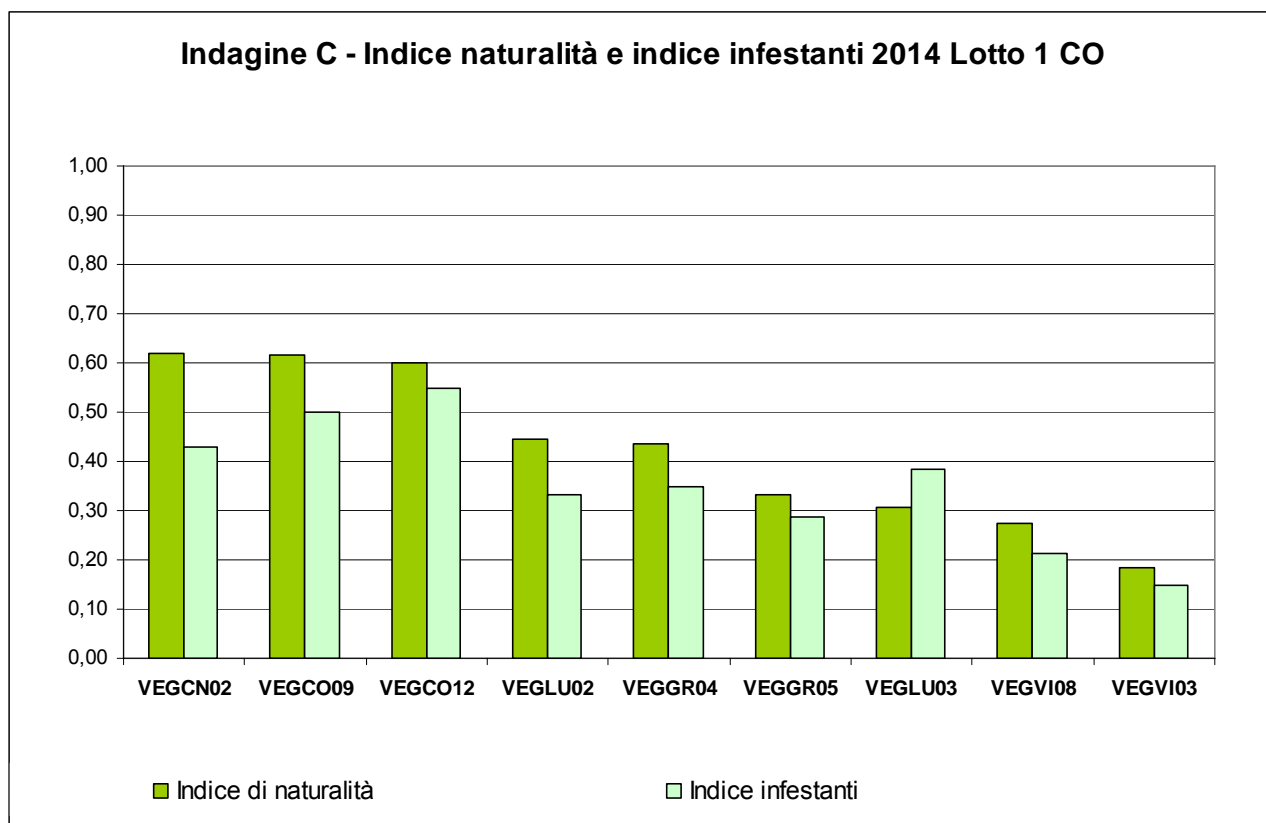
Fig. 6.3/I – Indice di naturalità e indice delle infestanti nel Lotto 1 CO in CO 2014

Nel 2014 le stazioni con un peggior rapporto specie sinantropiche/specie totali e specie infestanti/specie totali sono state VEG-CO-12, VEG-CN-02 e VEG-CO-09. Quest'ultima stazione ha avuto un'impennata nell'ultimo anno per le cause precedentemente descritte (cessazione pascolo equino e taglio del pioppo).

La stazione VEG-CO-12 ricade invece in un saliceto lungo una riva di un canale in disuso. Su quest'area, in generale povera di specie, abbondano le specie nitrofile, sinantropiche e infestanti, 4 delle quali sono in Lista nera (vedi tabella 6.3/H). Se si osserva tuttavia il rapporto degli indici delle specie sinantropiche nel corso dei 3 anni di monitoraggio, emerge come sia diminuito progressivamente per stabilizzarsi negli ultimi tre anni con minime oscillazioni. Anche il taglio del pioppeto e la ripulitura del margine del fossato effettuati nel 2013 non hanno sostanzialmente alterato l'equilibrio autoctone- sinantropiche infestanti istauratosi sulla riva (si veda la tabella 6.3/H), che nel 2014 si è attestato al valore di 0,60 nel rapporto specie sinantropiche/specie totali e a 0,55 nel rapporto specie infestanti/specie totali.
