COLLEGAMENTO AUTOSTRADALE

DALMINE-COMO-VARESE-VALICO DEL GAGGIOLO E OPERE AD ESSO CONNESSE

Monitoraggio Ambientale CORSO D'OPERA

Relazione annuale CO 2014

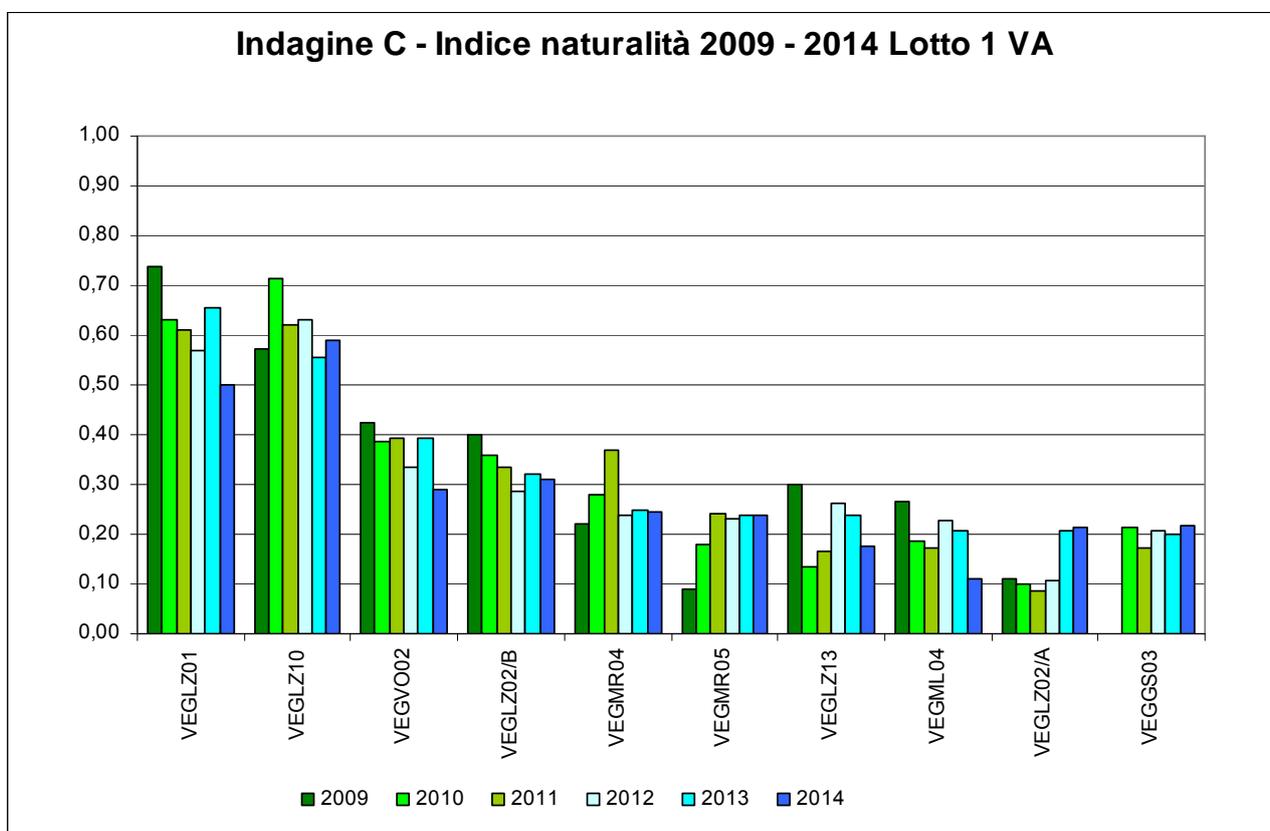
Fig. 6.3/L – Indice di naturalità nel Lotto 1 VA nel periodo 2009-2014

cantiere. Le lavorazioni e la riduzione della superficie monitorata nel corso del 2012 hanno comportato una perdita di naturalità, dovuto all'aumento delle specie sinantropiche e al conseguente aumento del rapporto sinantropiche/infestanti.

Tuttavia, come già ricordato, nel corso del 2014, l'indicatore positivo emerso è legato al mancanza della conferma della presenza dello zucchini americano (*Sicyos angulatus*), segnalato per la prima volta nel 2013.

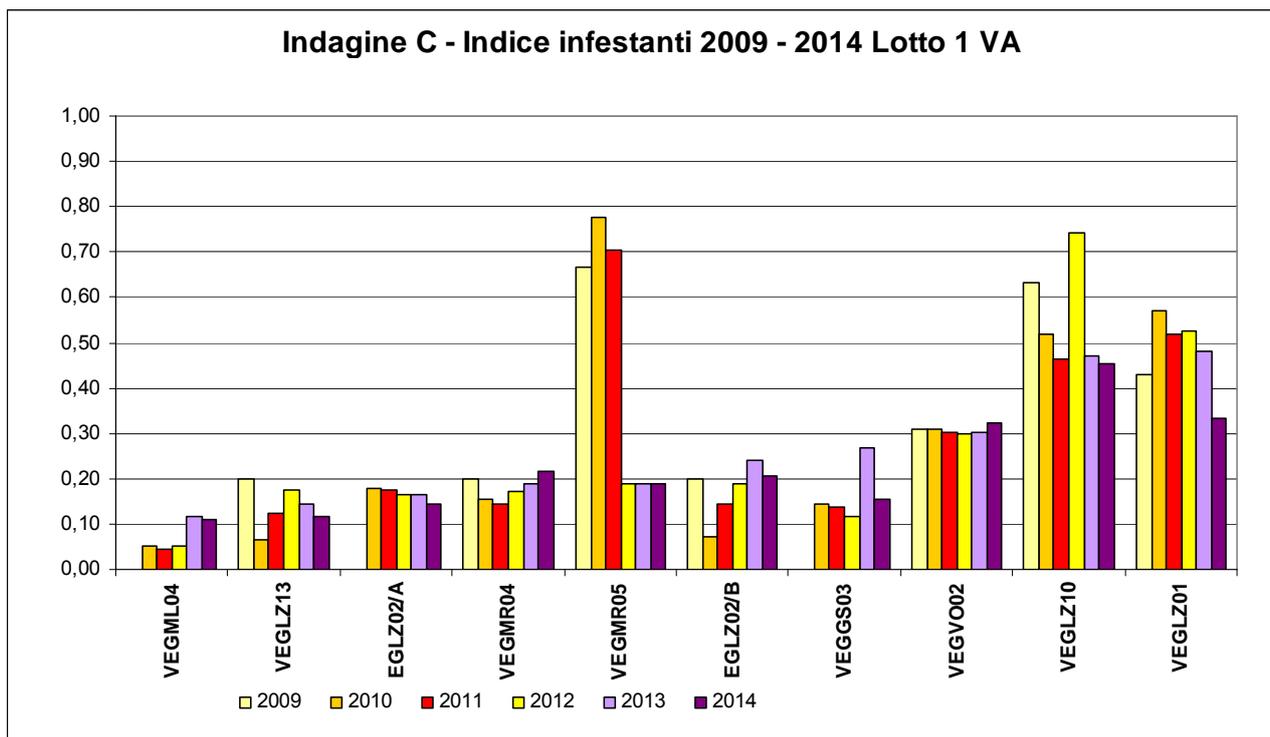
Fig 6.3/M – Indice delle infestanti nel Lotto 1 VA nel periodo 2009-2014

L'osservazione dell'andamento delle specie infestanti nel quadriennio rispetta l'andamento dell'indice di naturalità e le cause che ne hanno provocato l'aumento o la diminuzione sono le medesime.

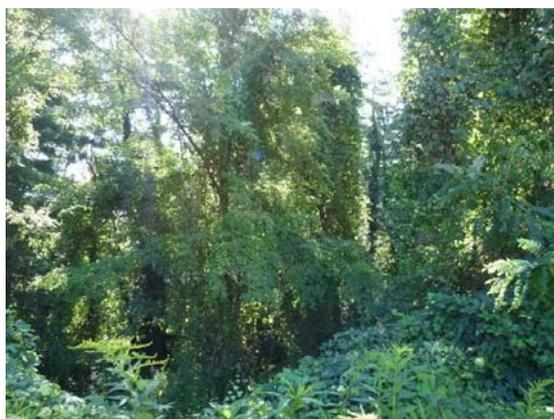
Fig. 6.4/A- Robinieto d'invasione- (Foto L. Perona, stazione di rilievo VEG-LZ-10)- 2 settembre 2014

Le formazioni boschive riscontrate nell'area in esame sono essenzialmente robinieti, sia d'invasione (VEG-LZ-10) sia derivanti da formazioni boschive degradate dei querco- carpineti e da altre formazioni boschive di carattere mesofilo (è il caso di VEG-LZ-02/A, VEG-MR-04 e VEG-MR-05).

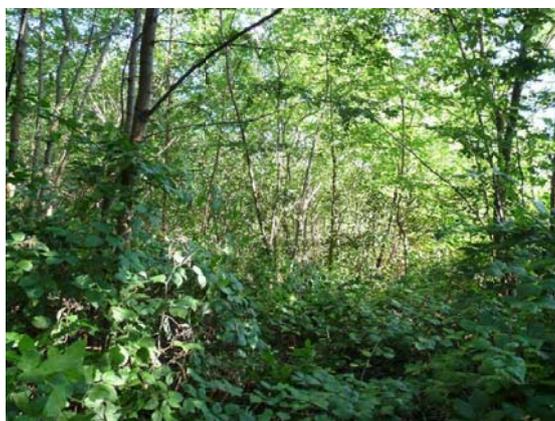
Fig. 6.4/B- Robinieto d'invasione- (Foto L. Perona, stazione di rilievo VEG-MR-05)- 2 settembre 2014

Tra le due tipologie di robinieto la differenza sostanziale è nel sottobosco che, nei robinieti derivati dai quercu - carpineti degradati, è ricco di specie nemorali ed arbustive tipiche dell'alleanza del *Carpinion betuli* Issl. 31, con specie, rappresentate da anemone bianca (*Anemone nemorosa* L.), aglio orsino (*Allium ursinum* L.), campanellino (*Leucojum vernum* L.), sigillo di Salomone (*Polygonatum multiflorum* (L.) All.) mentre nei robinieti d'invasione le specie che si affiancano alla robinia sono essenzialmente specie nitrofile perenni della classe dell'*Artemisietea*, come ortica comune (*Urtica dioica* L.), parietaria (*Parietaria officinalis* L.), fitolacca (*Phytolacca americana* L.), celidonia (*Chelidonium majus* L.), alliarina (*Alliaria petiolata* (Bieb.) Cavara et Grande), cariofillata comune (*Geum urbanum* L.), ellera terrestre (*Glechoma hederacea* L.) e artemisia (*Artemisia vulgaris* L.).
