COLLEGAMENTO AUTOSTRADALE

DALMINE-COMO-VARESE-VALICO DEL GAGGIOLO E OPERE AD ESSO CONNESSE

Monitoraggio Ambientale CORSO D'OPERA Componente AMBIENTE IDRICO SUPERFICIALE

Relazione annuale CO 2014

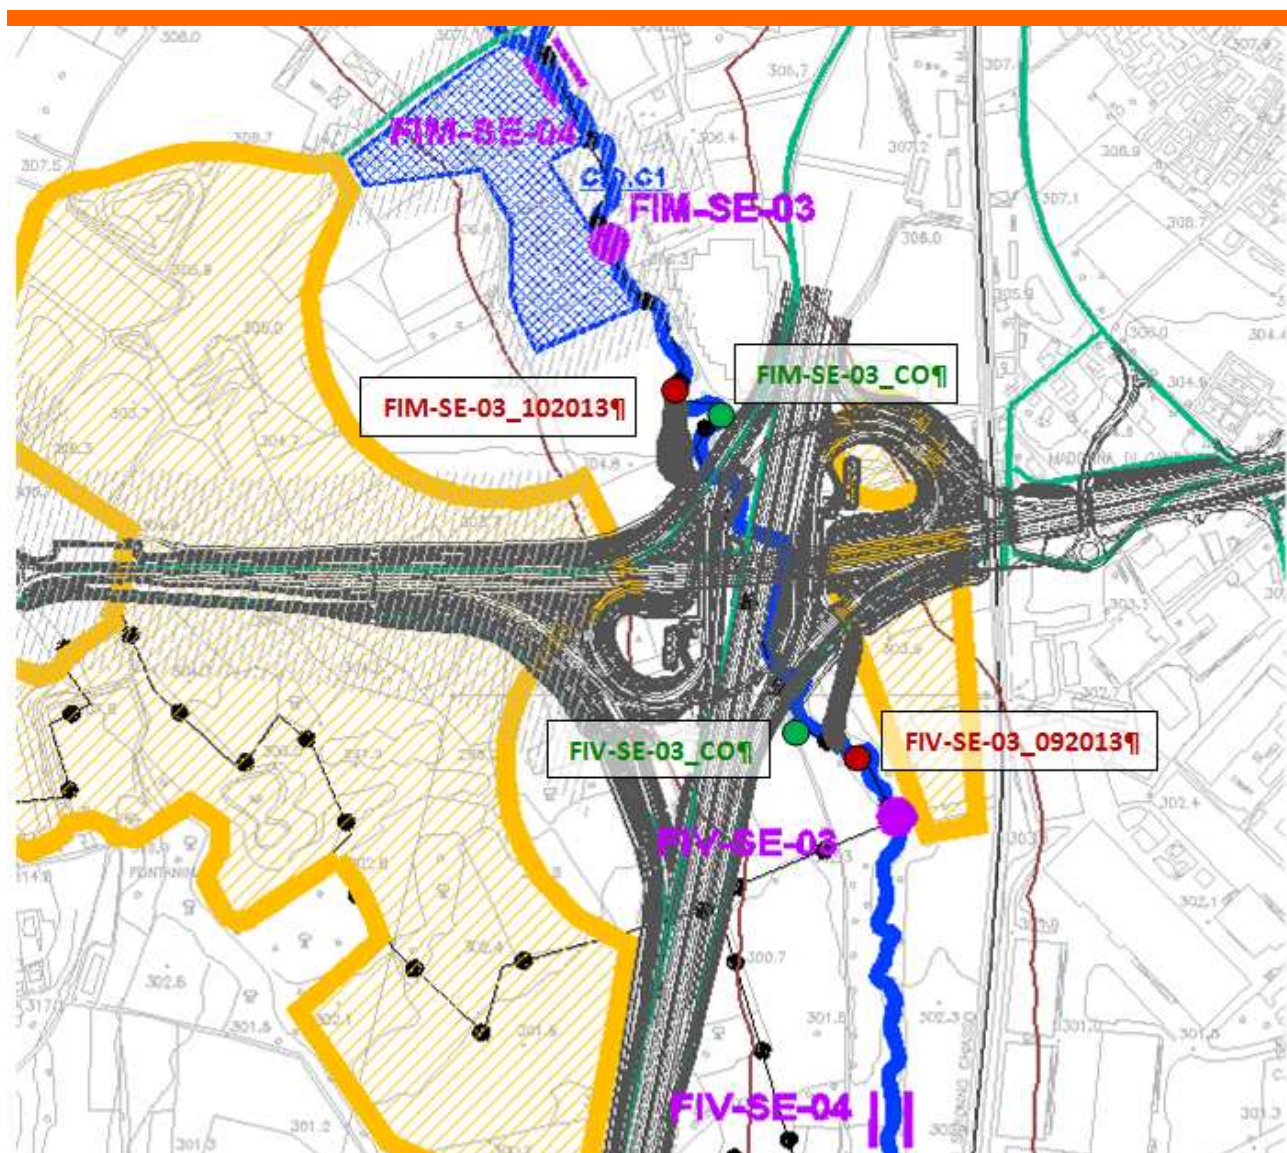
- FIV-SE-03: a partire dal rilievo di Settembre 2013 il corso del Fiume risulta deviato in corrispondenza della sezione di valle; la sezione di rilievo è stata rilocalizzata al termine delle scogliere in massi di nuova realizzazione.
- FIM-SE-03: a partire dal rilievo di Ottobre 2013 il corso del Fiume risulta deviato in corrispondenza dell'ingresso al cantiere (incanalamento al di sotto del terrapieno); la sezione di rilievo è stata rilocalizzata poche decine di metri a monte delle briglie a pettine di nuova costruzione.

Fig. 1.1/A: In rosso i nuovi punti di prelievo; in viola i precedenti punti di prelievo da PMA del PE. In verde i punti di prelievo dei rilievi di Corso d'opera utilizzati prima del settembre 2013 a causa delle diverse problematiche di accesso al corso d'acqua.

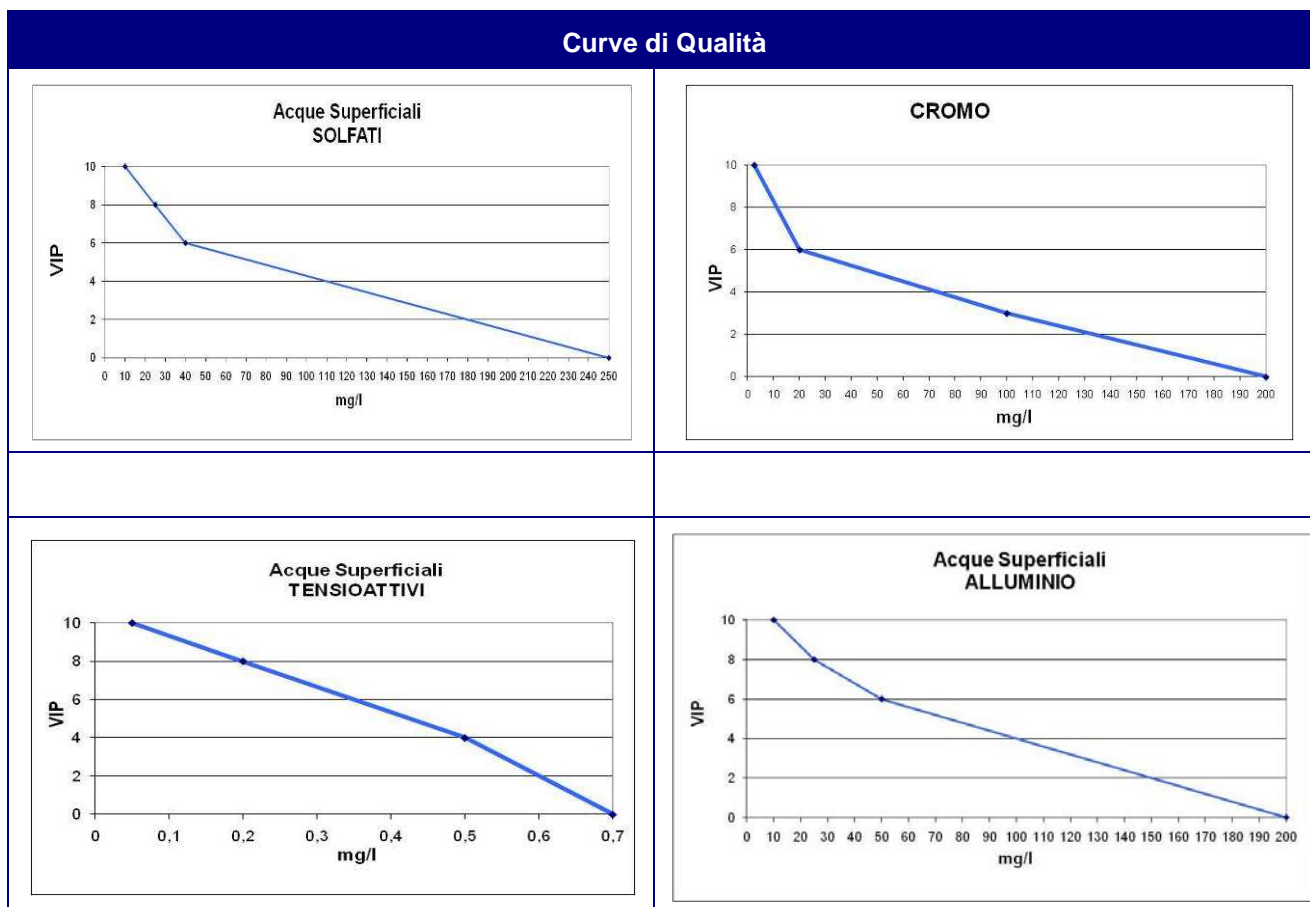
Tab. 4.2/A: Definizione delle Curve di qualità per le acque superficiali.

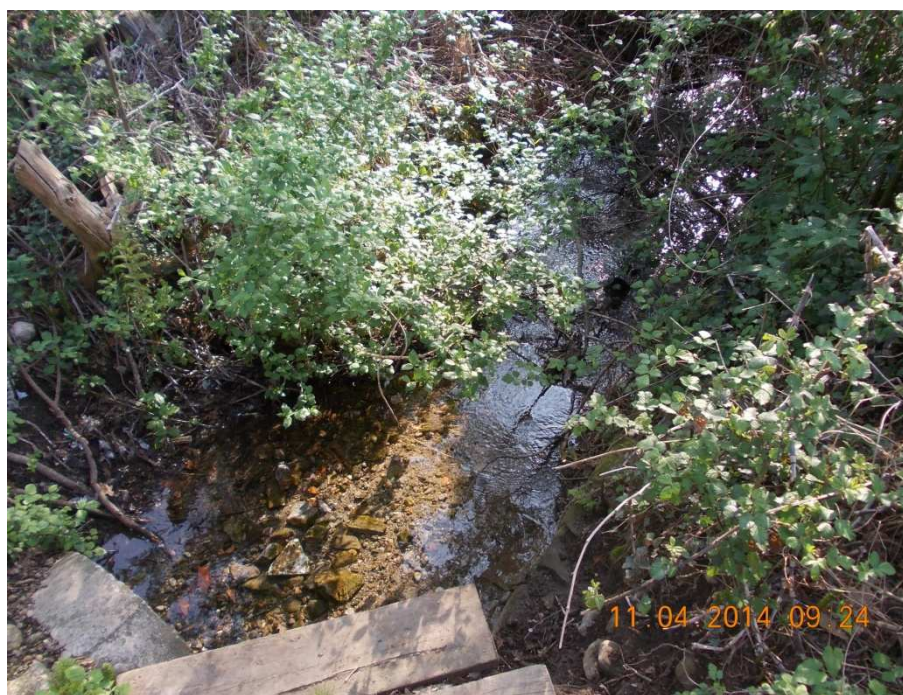
Dal sopralluogo eseguito in data 11/04/2014 non sono state rilevate criticità. E' stata riscontrata presenza di acqua e non si riscontrano anomalie per ciò che riguarda il regime idrico. Nessuna anomalia olfattiva.

Fig. 6.2/B – Visuale Roggia Prada in data 11/04/2014

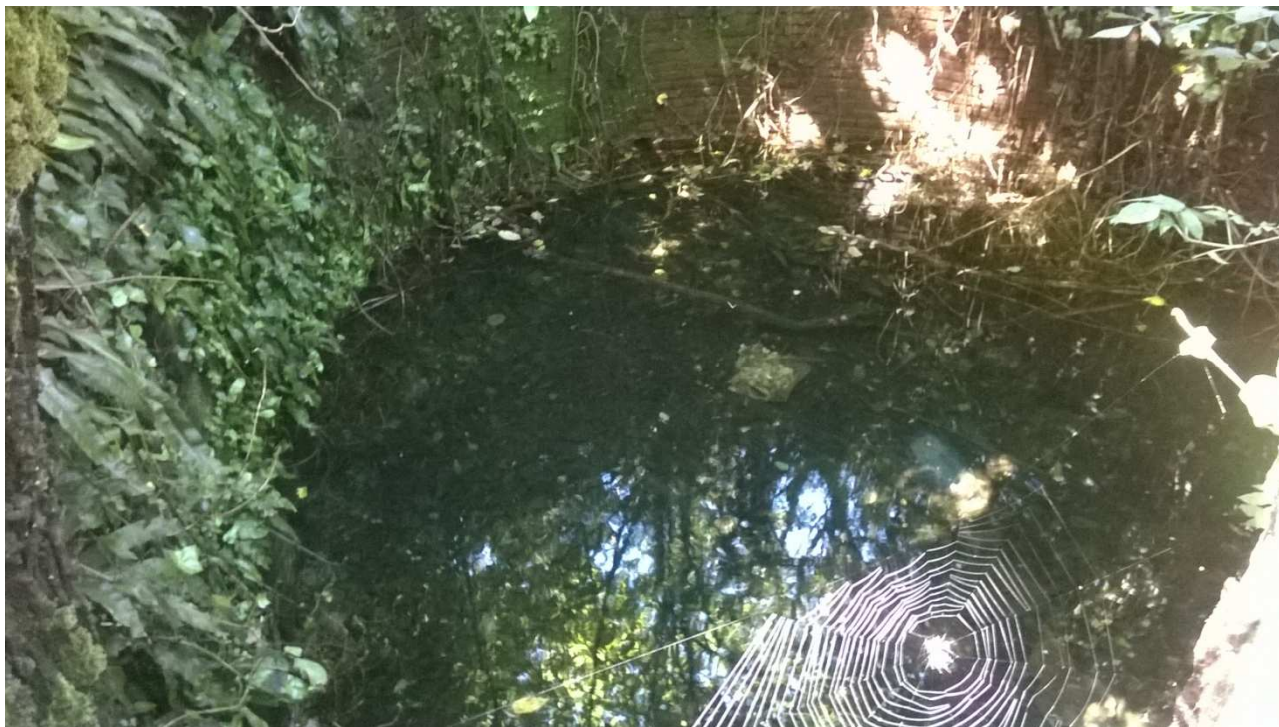
In data 27/08/2014 si rileva una situazione analoga ai rilievi precedenti. La presenza di intense piogge nel corso dei mesi precedenti ha portato alla presenza di abbondante acqua nonché alla saturazione dei prati antistanti.

Fig. 6.2/B – Visuale Roggia Prada in data 27/08/2014
