COLLEGAMENTO AUTOSTRADALE

DALMINE-COMO-VARESE-VALICO DEL GAGGIOLO E OPERE AD ESSO CONNESSE

Monitoraggio Ambientale CORSO D'OPERA

Relazione annuale CO 2013

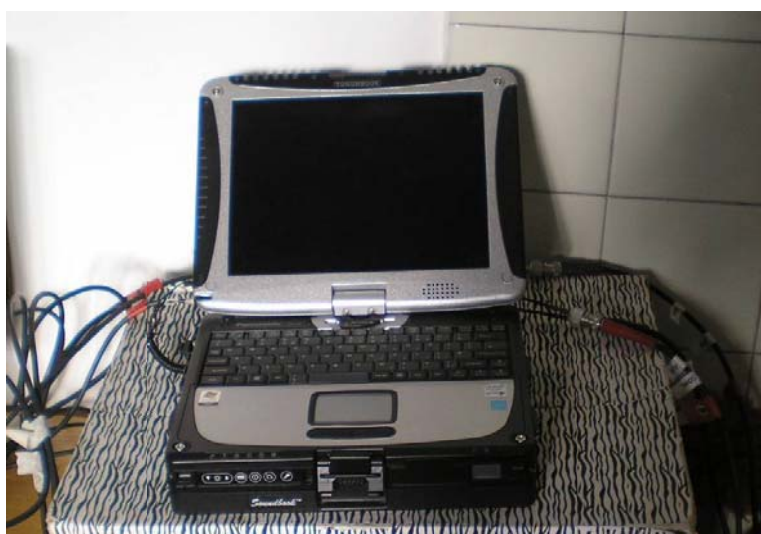
Figura 3.3: Analizzatore Sinus mod. Soundbook S/N 6255

La strumentazione per la misura delle vibrazioni è costituita essenzialmente da un trasduttore in grado di trasformare la vibrazione in un segnale elettrico, da una apparecchiatura per il condizionamento dei segnali e da un sistema per la registrazione delle grandezze misurate.

Di seguito è riportata un'immagine dello strumento utilizzato in tutte le campagne di misura.
