## COLLEGAMENTO AUTOSTRADALE

### DALMINE-COMO-VARESE-VALICO DEL GAGGIOLO E OPERE AD ESSO CONNESSE

### Monitoraggio Ambientale CORSO D'OPERA Componente AMBIENTE IDRICO SOTTERRANEO

### Relazione annuale CO 2013

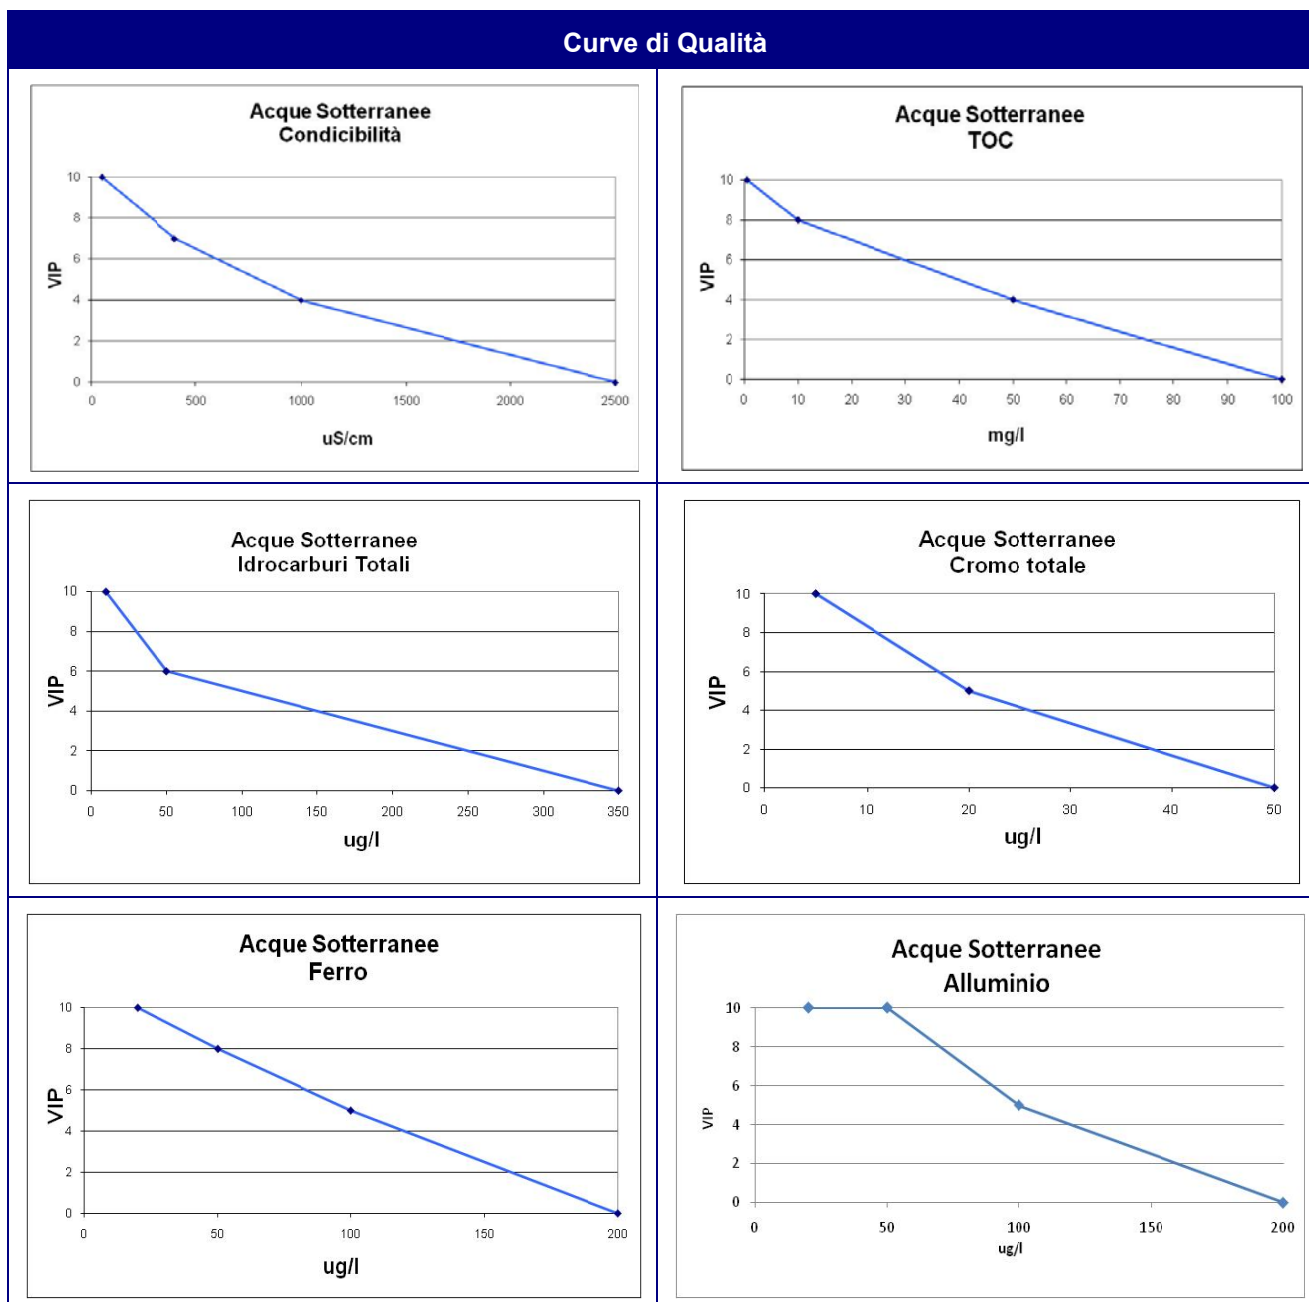
- accettazione dei dati;
- normalizzazione del giudizio di qualità ambientale attraverso le curve VIP (Valore Indicizzato del Parametro) si vedano le curve per la normalizzazione del dato di seguitoriportate;
- valutazione di soglie di attenzione e intervento

**Tab. 4.2/B: Definizione delle Curve di qualità per le acque sotterranee.**

I valori VIP di monte e di valle, distribuiti su una scala tra 0 (qualità ambientale pessima) e 10 (qualità ambientale ottimale), vengono quindi utilizzati per calcolare la differenza  $VIP_{Monte} - VIP_{Valle}$ . In condizioni normali tale differenza dovrebbe essere nulla, ovvero oscillare di poco intorno allo 0, vista la relativa poca distanza tra la stazione di monte e quella di valle. Valori elevati della differenza indicano invece la presenza di una situazione di degrado.
