## COLLEGAMENTO AUTOSTRADALE

### DALMINE-COMO-VARESE-VALICO DEL GAGGIOLO E OPERE AD ESSO CONNESSE

### Monitoraggio Ambientale CORSO D'OPERA Componente AMBIENTE IDRICO SUPERFICIALE

### Relazione annuale CO 2011

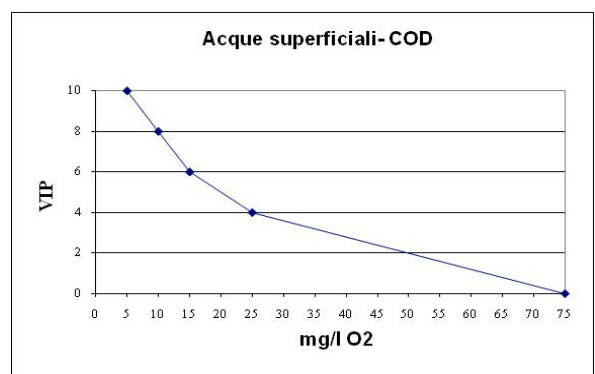
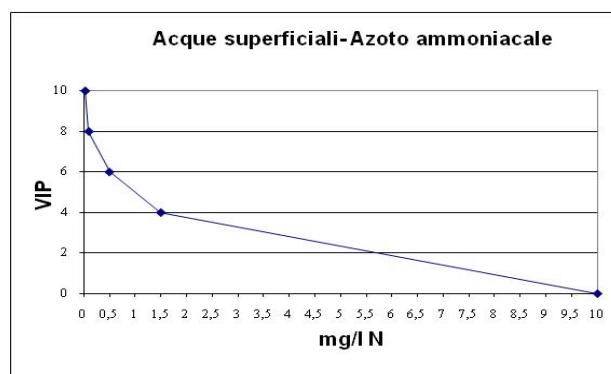
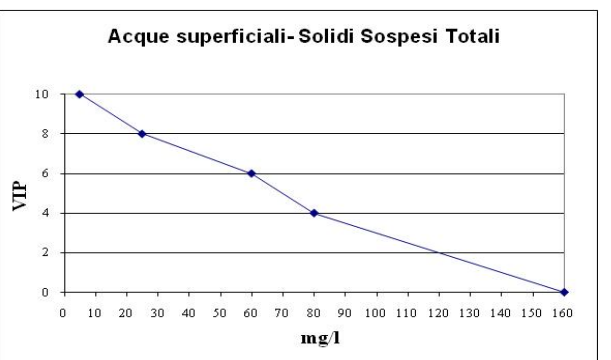
**Tab. 4.2/A: Definizione delle Curve di qualità per le acque superficiali.**

- verifica dei dati
- normalizzazione del giudizio di qualità ambientale attraverso le curve VIP (Valore Indicizzato del Parametro) si vedano le curve per la normalizzazione del dato di seguito riportate;
- valutazione di soglie di attenzione e allarme;

### Curve di Qualità
