## COLLEGAMENTO AUTOSTRADALE

### DALMINE-COMO-VARESE-VALICO DEL GAGGIOLO E OPERE AD ESSO CONNESSE

### Monitoraggio Ambientale CORSO D'OPERA

#### Relazione annuale CO 2014

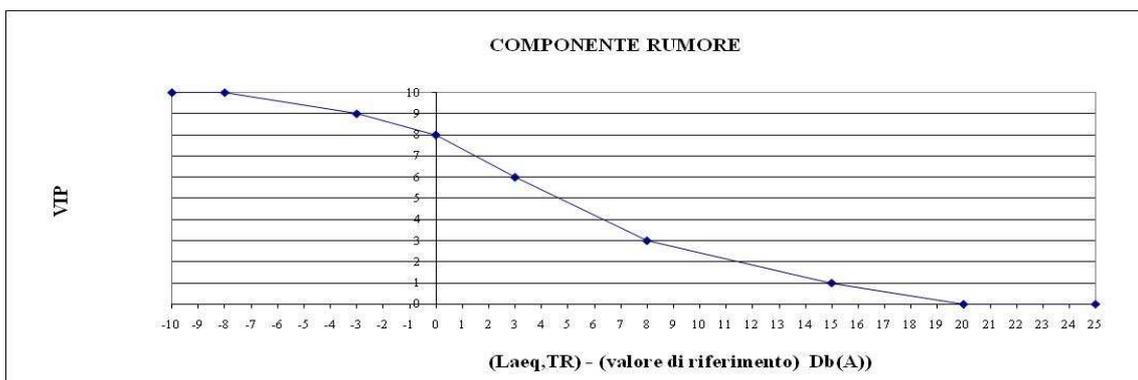
**Grafico. 4.2.1: curva di normalizzazione**

Curva di Qualità		
	$(L_{aeq,TR}) - (\text{valore di riferimento})$	VIP
Valore assegnato	-8	10
Valore assegnato	-3	9
Valore misurato = valore di riferimento	0	8
valore misurato = valore limite	3	6
Valore assegnato	8	3
Valore assegnato	15	1
Valore assegnato	20	0
