COLLEGAMENTO AUTOSTRADALE

DALMINE-COMO-VARESE-VALICO DEL GAGGIOLO E OPERE AD ESSO CONNESSE

Monitoraggio Ambientale CORSO D'OPERA Componente AMBIENTE IDRICO SOTTERRANEO

Relazione annuale CO 2014

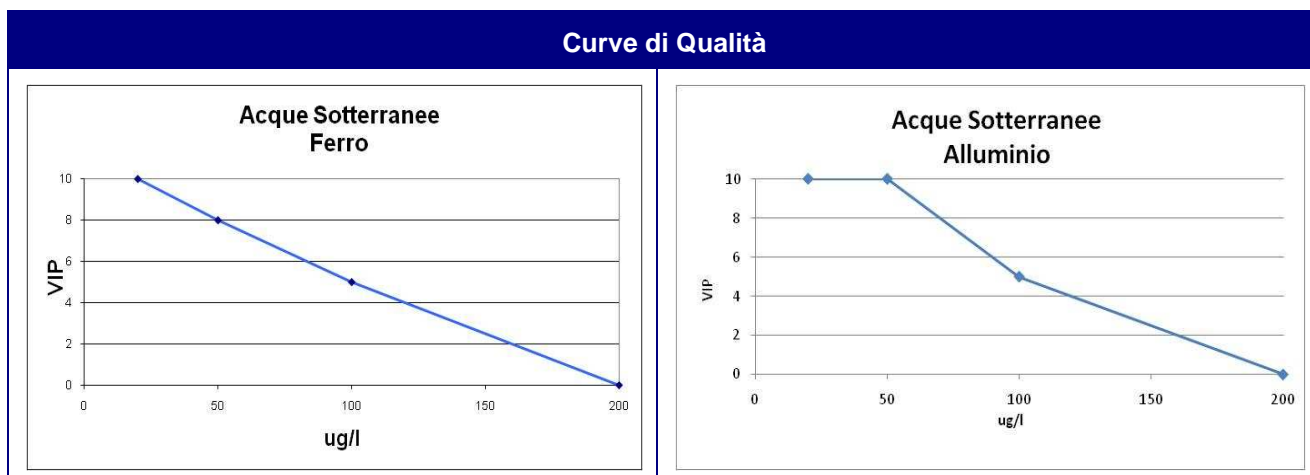
Tab. 4.2/B: Definizione delle Curve di qualità per le acque sotterranee.

- accettazione dei dati;
- normalizzazione del giudizio di qualità ambientale attraverso le curve VIP (Valore Indicizzato del Parametro) si vedano le curve per la normalizzazione del dato di seguito riportate;
- valutazione di soglie di attenzione e intervento.

Per la descrizione dettagliata della procedura di individuazione delle curve limite si rimanda ai documenti condivisi col ST:

I valori VIP di monte e di valle, distribuiti su una scala tra 0 (qualità ambientale pessima) e 10 (qualità ambientale ottimale), vengono quindi utilizzati per calcolare la differenza $VIP_{Monte} - VIP_{Valle}$. In condizioni normali tale differenza dovrebbe essere nulla, ovvero oscillare di poco intorno allo 0, vista la relativa poca distanza tra la stazione di monte e quella di valle. Valori elevati della differenza indicano invece la presenza di una situazione di degrado.
